独立行政法人日本原子力研究開発機構
東海研究開発センター 核燃料サイクル工学研究所
応用試験棟における漏水について
(最終報)

応用試験棟における漏水について

独立行政法人日本原子力研究開発機構 東海研究開発センター
核燃料サイクル工学研究所 応用試験棟 3 階試験室 2

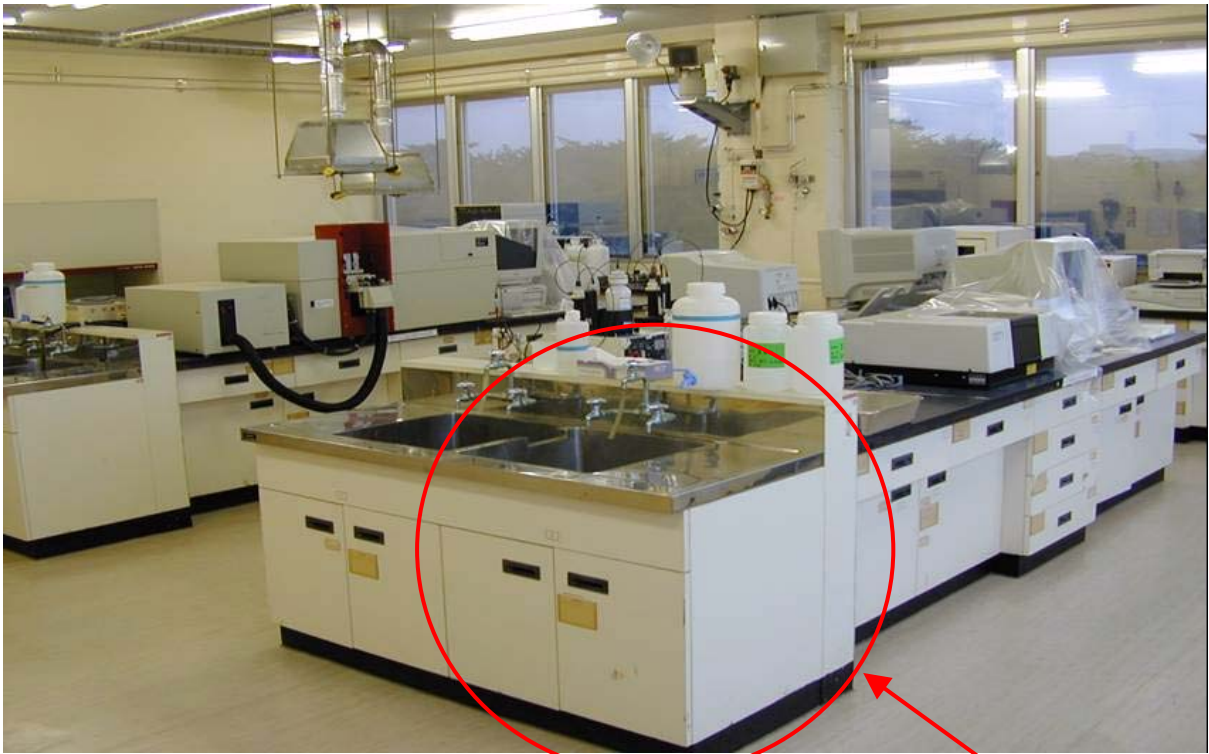
図2 3階試験室2(管理区域)

平成 21 年 9 月 17 日、応用試験棟の 3 階試験室 2(管理区域)では、9 時 30 分頃から 16 時 00 分頃まで、作業員 2 名が酸化ウランペレットの溶解試験に伴う試料溶液の酸濃度分析を行っており、流しにおいて分析終了後の廃液の排出と器具(ビーカ)の洗浄作業を行っていた。なお、当日、断続的に流しに排出された廃液及び器具洗浄液の総量は約 3.5ℓであった(図 2)。

漏水した流し

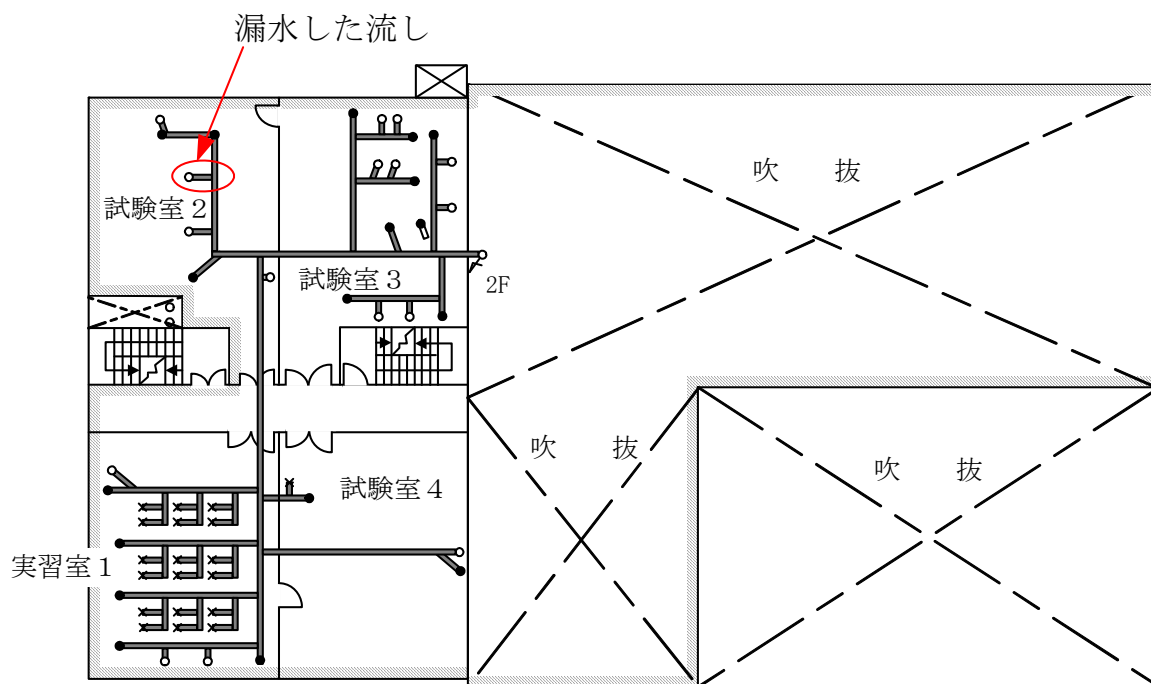
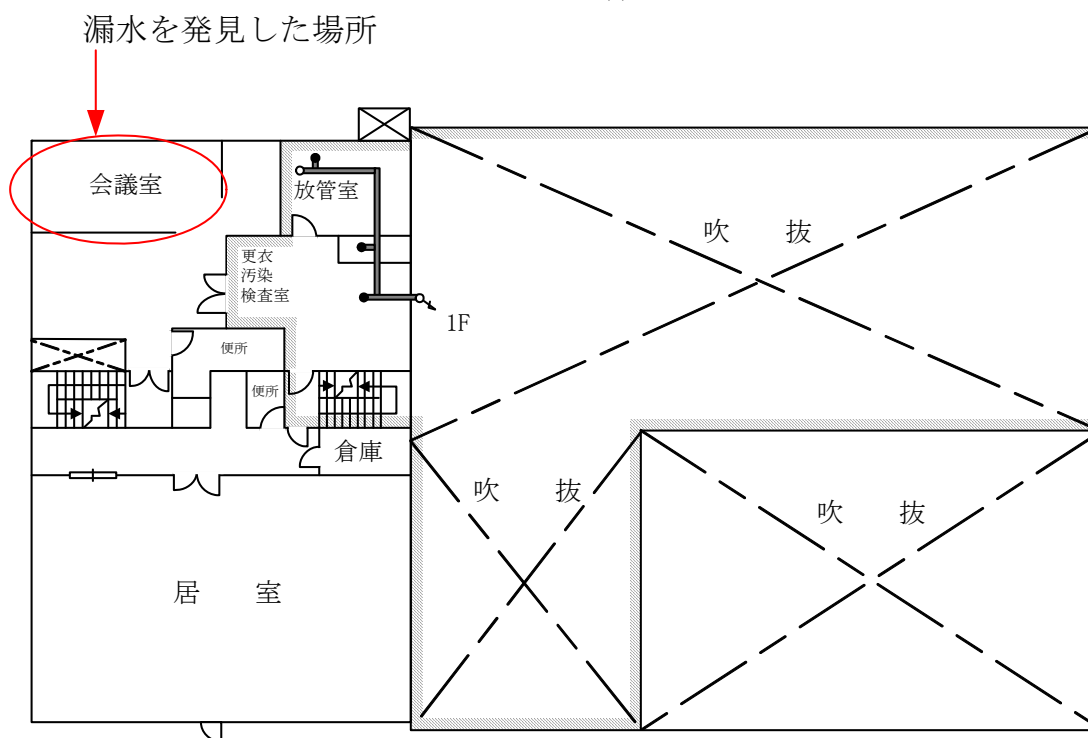
図3 応用試験棟平面図及び排水系統図(2階及び3階)

16 時 05 分頃、打合せのため応用試験棟の 2 階会議室(非管理区域)に入室した従業員が、床に落ちた水滴と吊天井下面のにじみを発見した。速やかに点検口から天井内を目視したところ、2 階天井の配管貫通部付近に漏水によるものと思われるにじみを確認した。目視で確認した状況から、2 階への漏水量は約 10mlと推定した(図 3、4)。

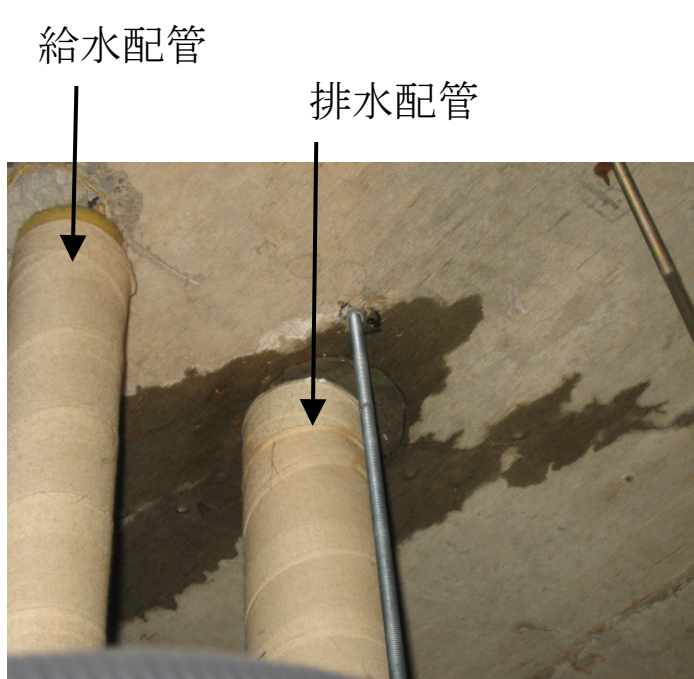
2階天井のにじみ箇所

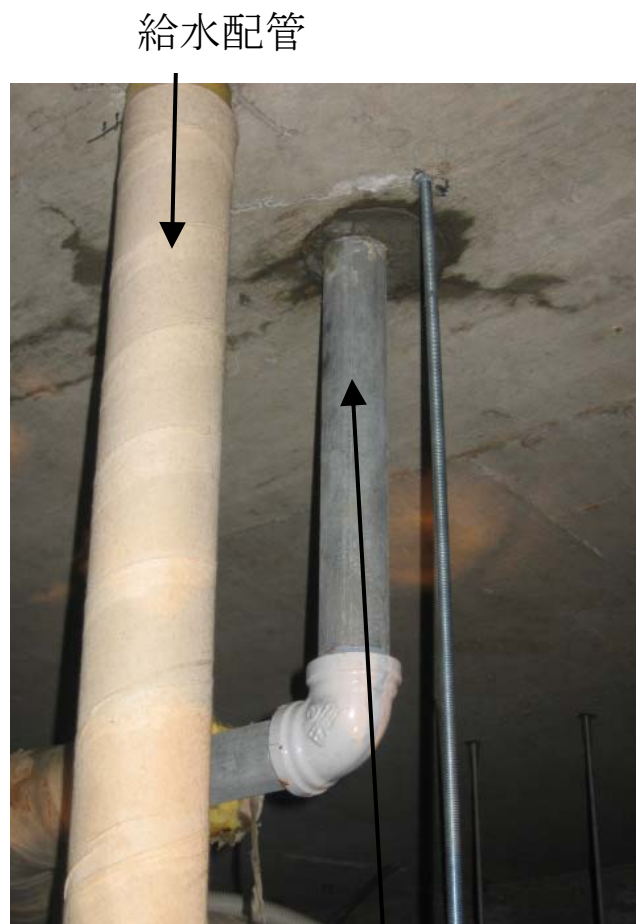
保温材を除去した排水配管
(配管に傷や腐食なし)

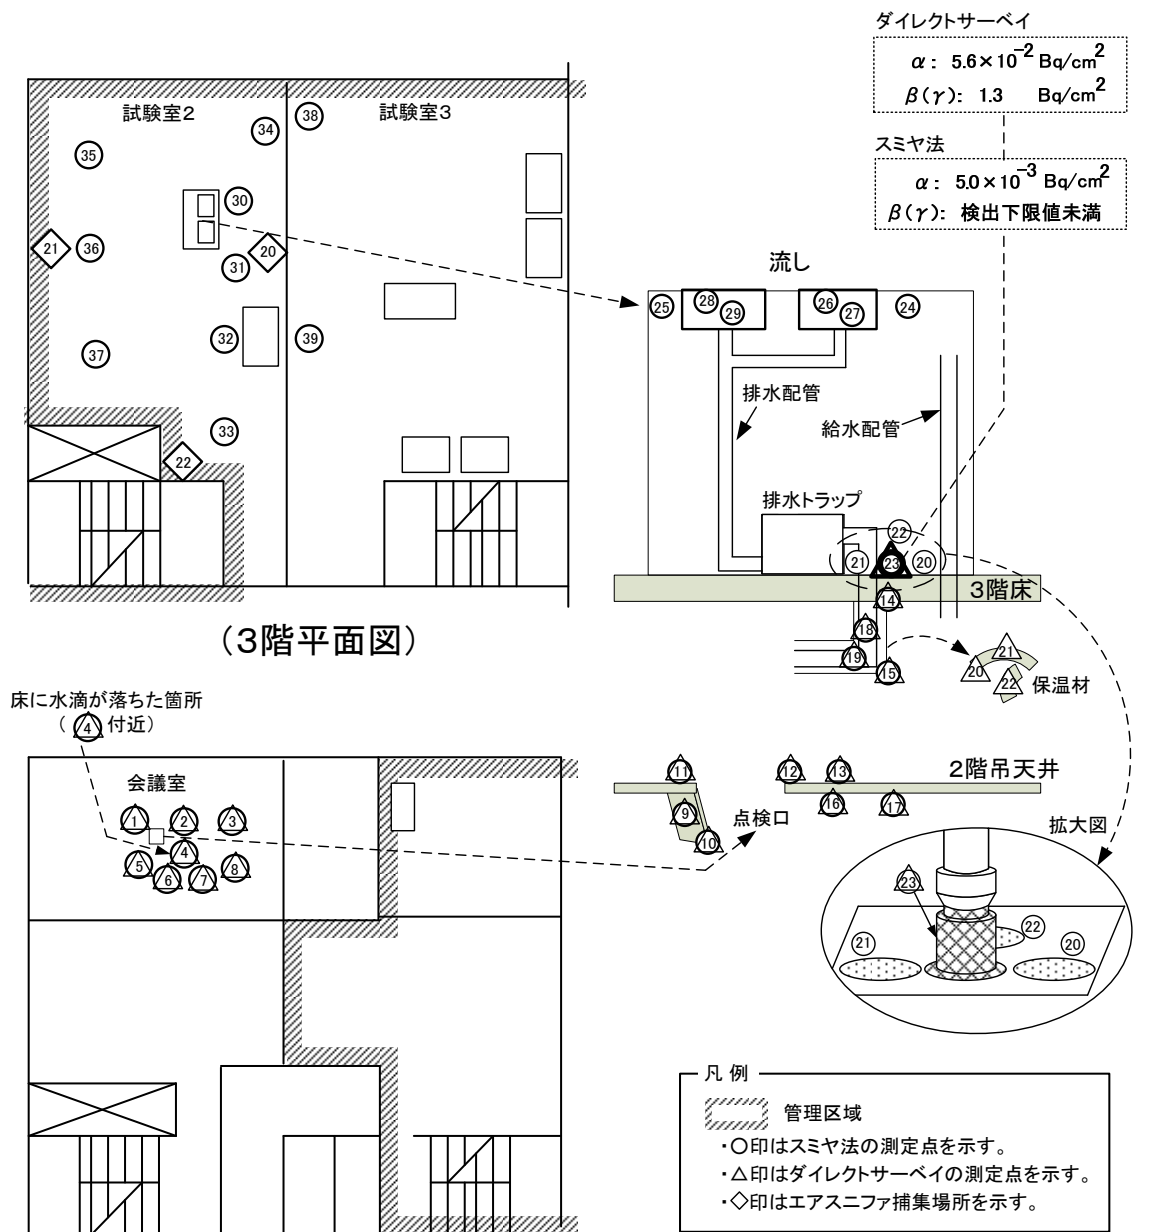
図5 放射線状況

- ① 16 時 20 分頃から、放射線管理課員が 2 階会議室の水滴が落ちた床及び周辺のダイレクトサーベイとスミヤ測定を開始し、16 時 35 分頃、表面密度はいずれの箇所も検出下限値未満^{*1}であることを確認した。引き続き、2 階会議室の

吊天井内外のダイレクトサーベイ及びスミヤ測定を行い、18時49分頃までに、いずれの箇所も検出下限値未満であることを確認した(図5)。

- ③ 16時56分頃、3階試験室2の当該流しの排水トラップに残留している排水から水試料を採取し、放射能濃度測定の前処理(濃縮・乾固処理)を開始した。
- ④ 17時15分頃より、放射線管理課員が腐食の認められた当該流しの排水配管接続部及び周辺のダイレクトサーベイ及びスミヤ測定を開始し、17時30分頃、 $\alpha : 5.6 \times 10^{-2} \text{Bq/cm}^2$ 、 $\beta(\gamma) : 1.3 \text{Bq/cm}^2$ の表面密度(それぞれ表面密度限度の1/70と1/30)を確認した。また、スミヤ測定の結果、17時50分頃、排水配管接続部から $\alpha : 5.0 \times 10^{-3} \text{Bq/cm}^2$ ($\beta(\gamma)$ は検出下限値未満)の表面密度を確認した(図5)。

- ⑥ 19時05分頃、放射線管理課員が④で実施済みの3階試験室2の当該流しを除く床全域のスミヤ測定を開始し、19時15分頃、いずれの箇所も検出下限値未満であることを確認した(図5)。
- ⑦ 21時04分頃までに、3階試験室2の当該流しの給水元栓と排水口の閉止を終了し、新たな漏水を生じさせない措置を講じた。

なお、9月17日17時20分頃、放射線管理課員が3階試験室2内のエアスニファ試料を測定した結果、空气中放射性物質濃度が管理目標値*4(法令の濃度限度の1/10)未満であることを確認した(図5)。

測定結果: ①~⑨の内③以外は
 $\alpha \beta(\gamma)$ 共に検出下限値未満

測定結果: △~△の内△以外は
 $\alpha \beta(\gamma)$ 共に検出下限値未満

測定結果: $\alpha \beta(\gamma)$ 共に全て管理目標値未満

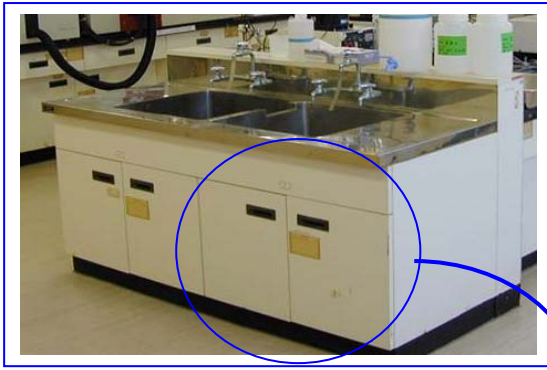
- ② 16時30分頃、2階会議室の漏水箇所と上下位置が一致する階上の3階試験室2の流しの床板を剥がし、排水トラップ(内径約180mm、高さ約200mm)周辺を点検したところ、排水配管接続部表面に腐食を確認した。なお、2階への漏水は止まっており、3階試験室2の当該流しの使用も終了していることから、漏水の進展はないと判断した(図6、7)。

漏水した当該流し

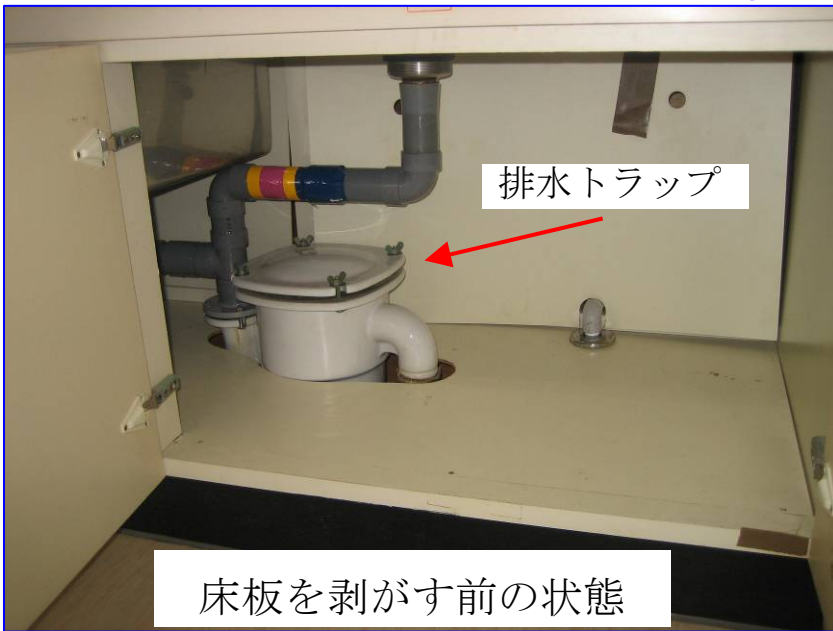
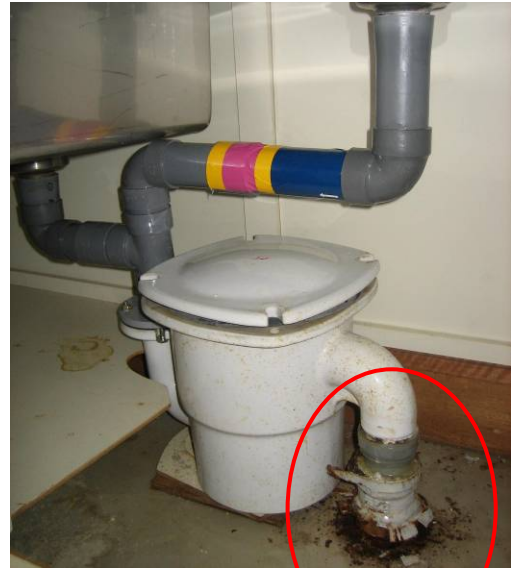
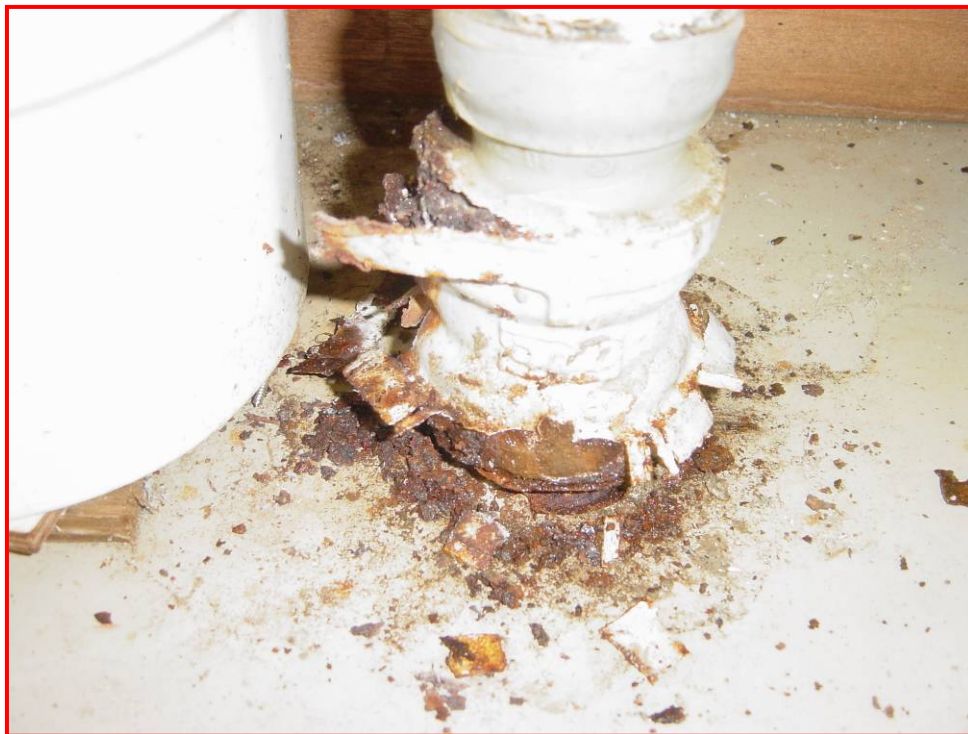
図6 3階試験室2(管理区域)流しの排水配管接続部

しかしながら、当該排水配管接続部は流し内の固定された床板の下部に設置されており、床板を取り外さないと目視点検できない構造であるとともに、点検者が当該排水配管接続部に塩化ビニル継手を使用されていることを認識していなかったため、これまでの点検では塩化ビニル継手の亀裂、鋳鉄製継手と炭素鋼製排水配管の腐食、及び塩化ビニルシートの剥がれによる隙間を見落としていた(図 6)。

床板を剥がした後の状態

- ・ 流しの床板の構造を改善し、床板下の排水配管接続部及び床貫通部周囲の防水加工が容易に目視点検できるようにするとともに、流しの床板下に配管接続部がある旨の注意表示を行う。
- ・ 従業員に対して就業中教育等の一環として、流しも含めた排水配管系統(構造、設備、配管経路等)及び本漏水事象に関する教育を行う。
- ・ 排水配管の点検対象部位を点検マニュアルに定める。

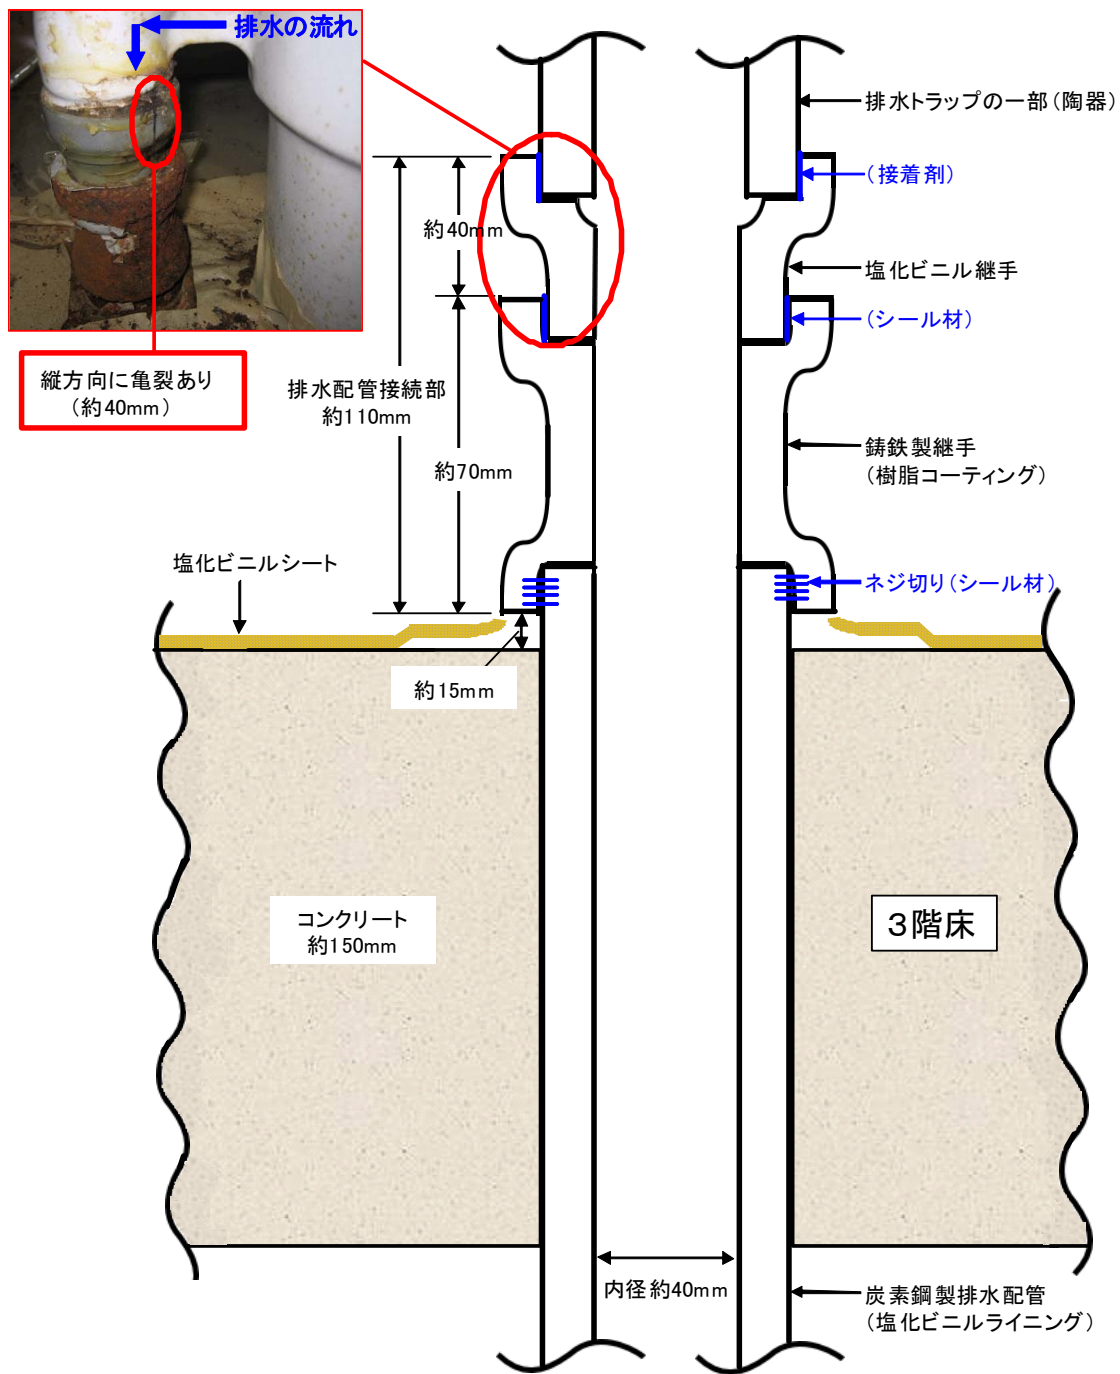
図 8 排水配管接続部の概略図

漏水箇所を特定するため、腐食が確認された 3 階試験室 2 の当該流しの排水配管接続部を中心に、外観と内面の観察を行った。当該流しの排水配管の接続は陶器製の排水トラップ、塩化ビニル継手、鋳鉄製継手(樹脂コーティング)、炭素鋼製排水配管(内面塩化ビニルライニング)の順に接続された構造である。このうち、排水トラップ出口管が差し込まれた塩化ビニル継手の側面に縦方向の亀裂(外表面の長さ約 40mm)を確認した。また、排水配管接続部の鋳鉄製継手及び炭素鋼製排水配管の外側に腐食を確認した(図 8、9)。

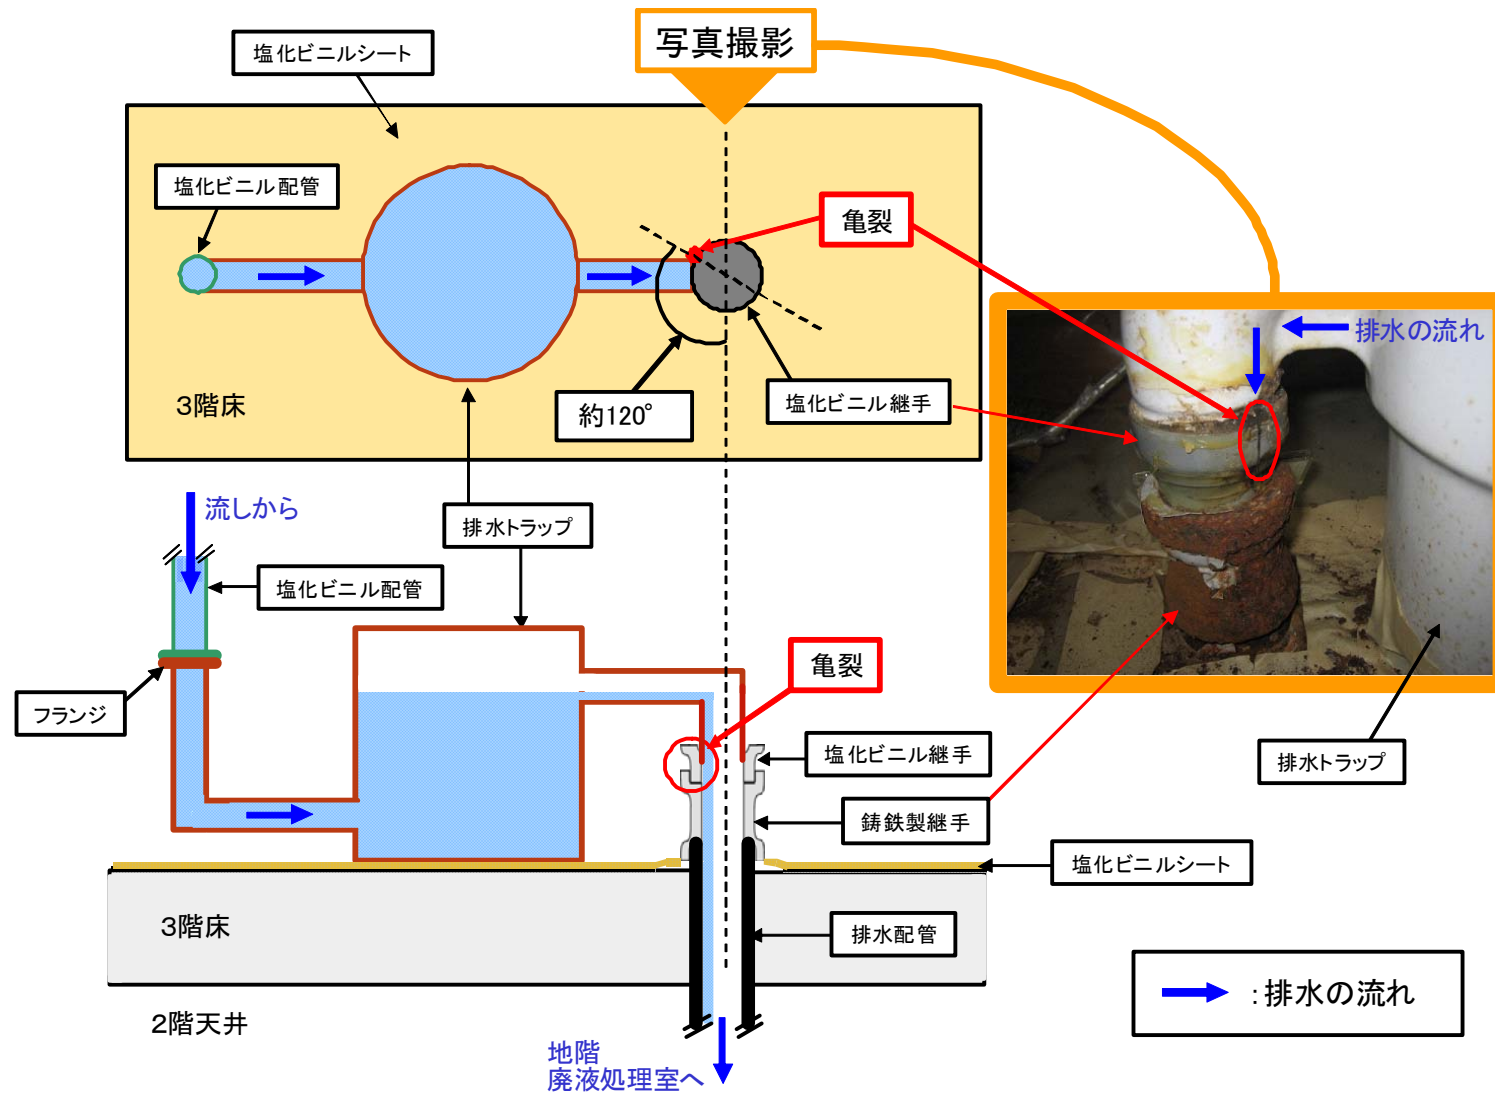
図9 塩化ビニル継手の亀裂の位置

排水配管接続部の水張り試験を行った結果、当該亀裂からの漏水が確認され、腐食が確認された鋳鉄製継手及び炭素鋼製排水配管を含め、当該亀裂以外の箇所からの漏水は確認されなかった。

このような状況で平成 15 年に実施した補修工事では、ノコギリを使って排水トラップ入口側の塩化ビニル配管を切断する等の作業を行っており、この際に当該塩化ビニル継手に機械的応力がかかり亀裂が発生したものと考えられるが、当該工事の検査で発見できなかった。

当該塩化ビニル継手の交換、当該塩化ビニルシートの張替え、当該排水配管のコンクリート床への貫通部周囲と当該塩化ビニルシートとの間の防水加工等を行う。

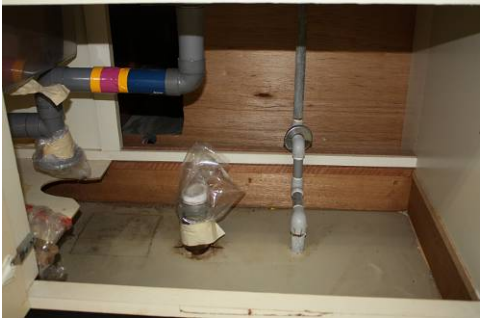
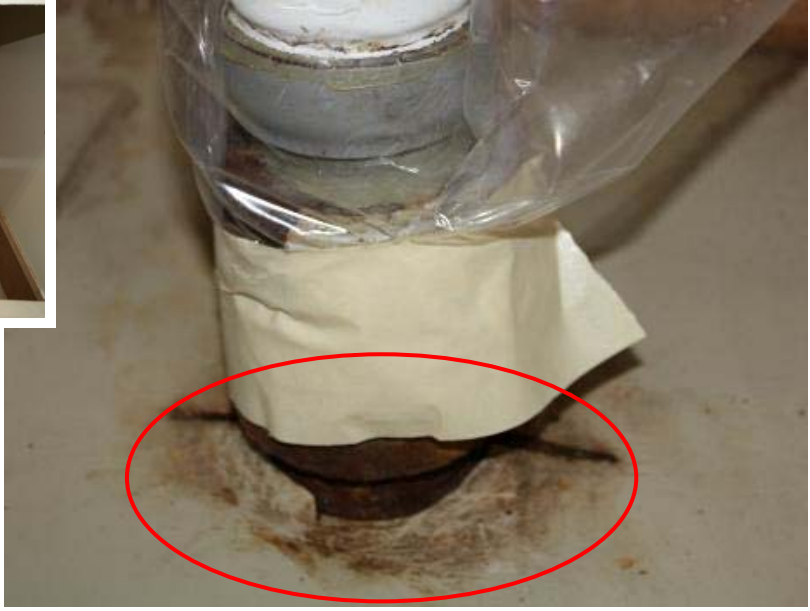
漏水経路を調査するため、当該流し下の床材(塩化ビニルシート)の敷設状態を確認した結果、塩化ビニルシートがコンクリート床面から剥がれた状態で浮き上がり、排水配管との間に隙間が生じていた(図 10)。

当該排水配管のコンクリート床への貫通部を確認した結果、排水配管の周囲と塩化ビニルシートとの間に防水加工は行われていなかった。このことから、コンクリート床面と塩化ビニルシートとの間隙の発生は、亀裂部からの漏水が排水配管

の周囲と塩化ビニルシートの間から塩化ビニルシートとコンクリート床との接合面に染み込み、徐々に接合部が劣化したことが原因であると考えられる。

塩化ビニルシートの剥がれによる排水配管との隙間

排水配管の周囲と塩化ビニルシートの間が防水加工されていない場合は防水加工を施す。

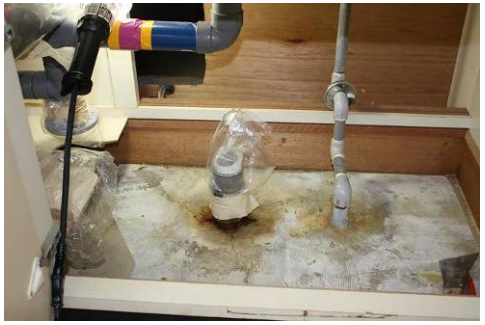
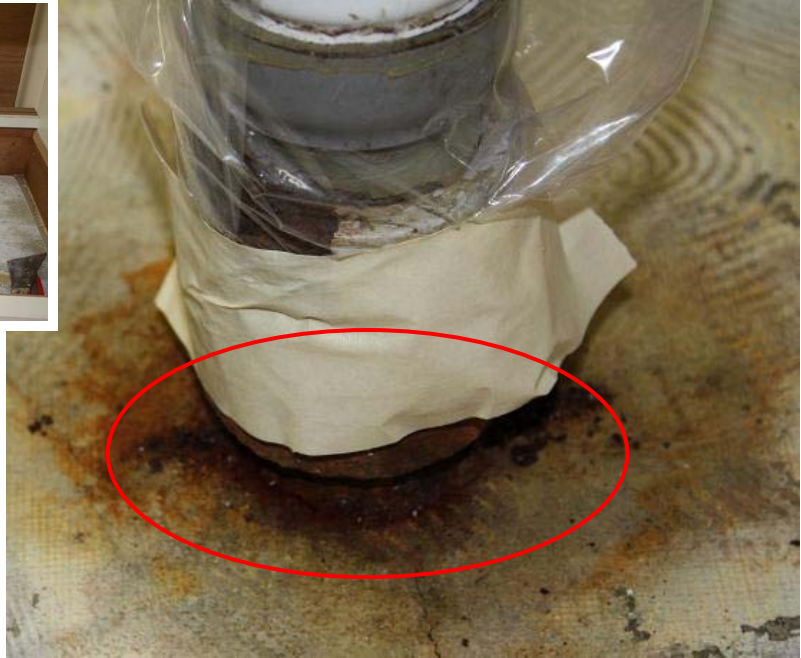
排水配管接続部の水張り試験において、2 階天井への水の浸透状態を確認した結果、排水配管の貫通部に充填されたモルタルと 3 階コンクリート床との間の接合部及びコンクリート床のひびから水が染み出すことを確認した。また、当該塩化ビニルシートを剥がして排水配管の貫通部周囲の状況を確認した結果、排水配管貫通部周囲の床と塩化ビニルシートとの隙間に沿ってしみ跡があることを確認した(図 10、11)。

排水配管周囲のしみ
(塩化ビニルシートを剥がした後)

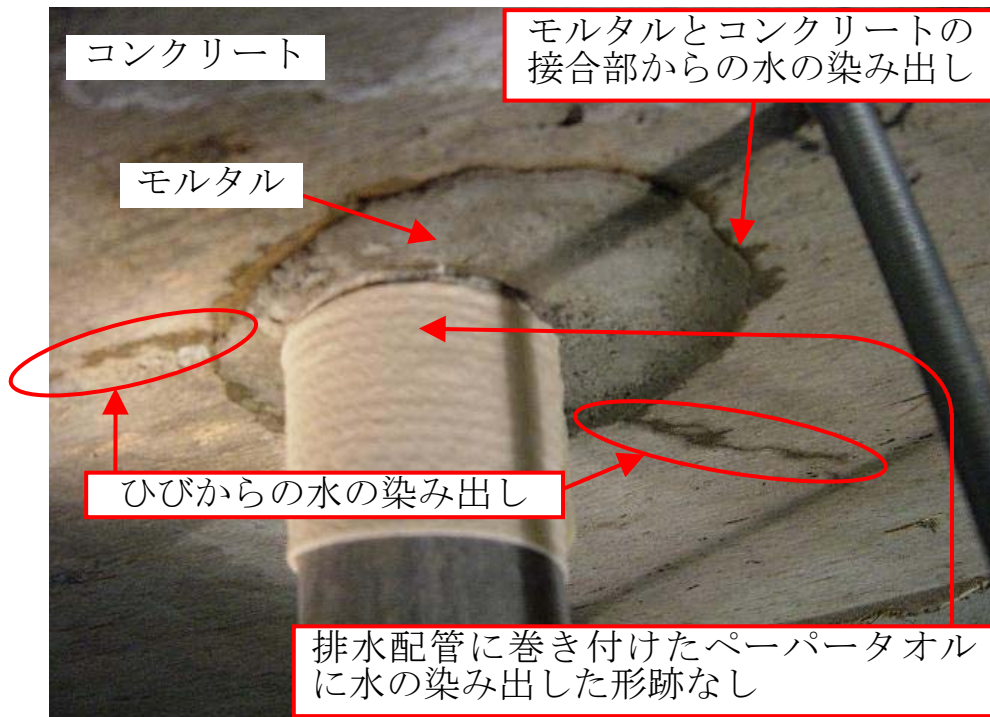
図 11 2階天井への水の染み出し状況（水張り試験）

原因調査の結果、3 階試験室 2 の排水配管接続部の塩化ビニル継手の亀裂部からの漏水が鋳鉄製継手と排水配管の外表面を伝い、コンクリート床から剥がれた塩化ビニルシートと排水配管との間に浸入し、排水配管貫通部に充填したモルタルと 3 階コンクリート床との接合部及びコンクリート床のひびを通して 2 階会議室(非管理区域)の天井部にまで浸透し、2 階会議室の吊天井及び床に至ったことが分かった。

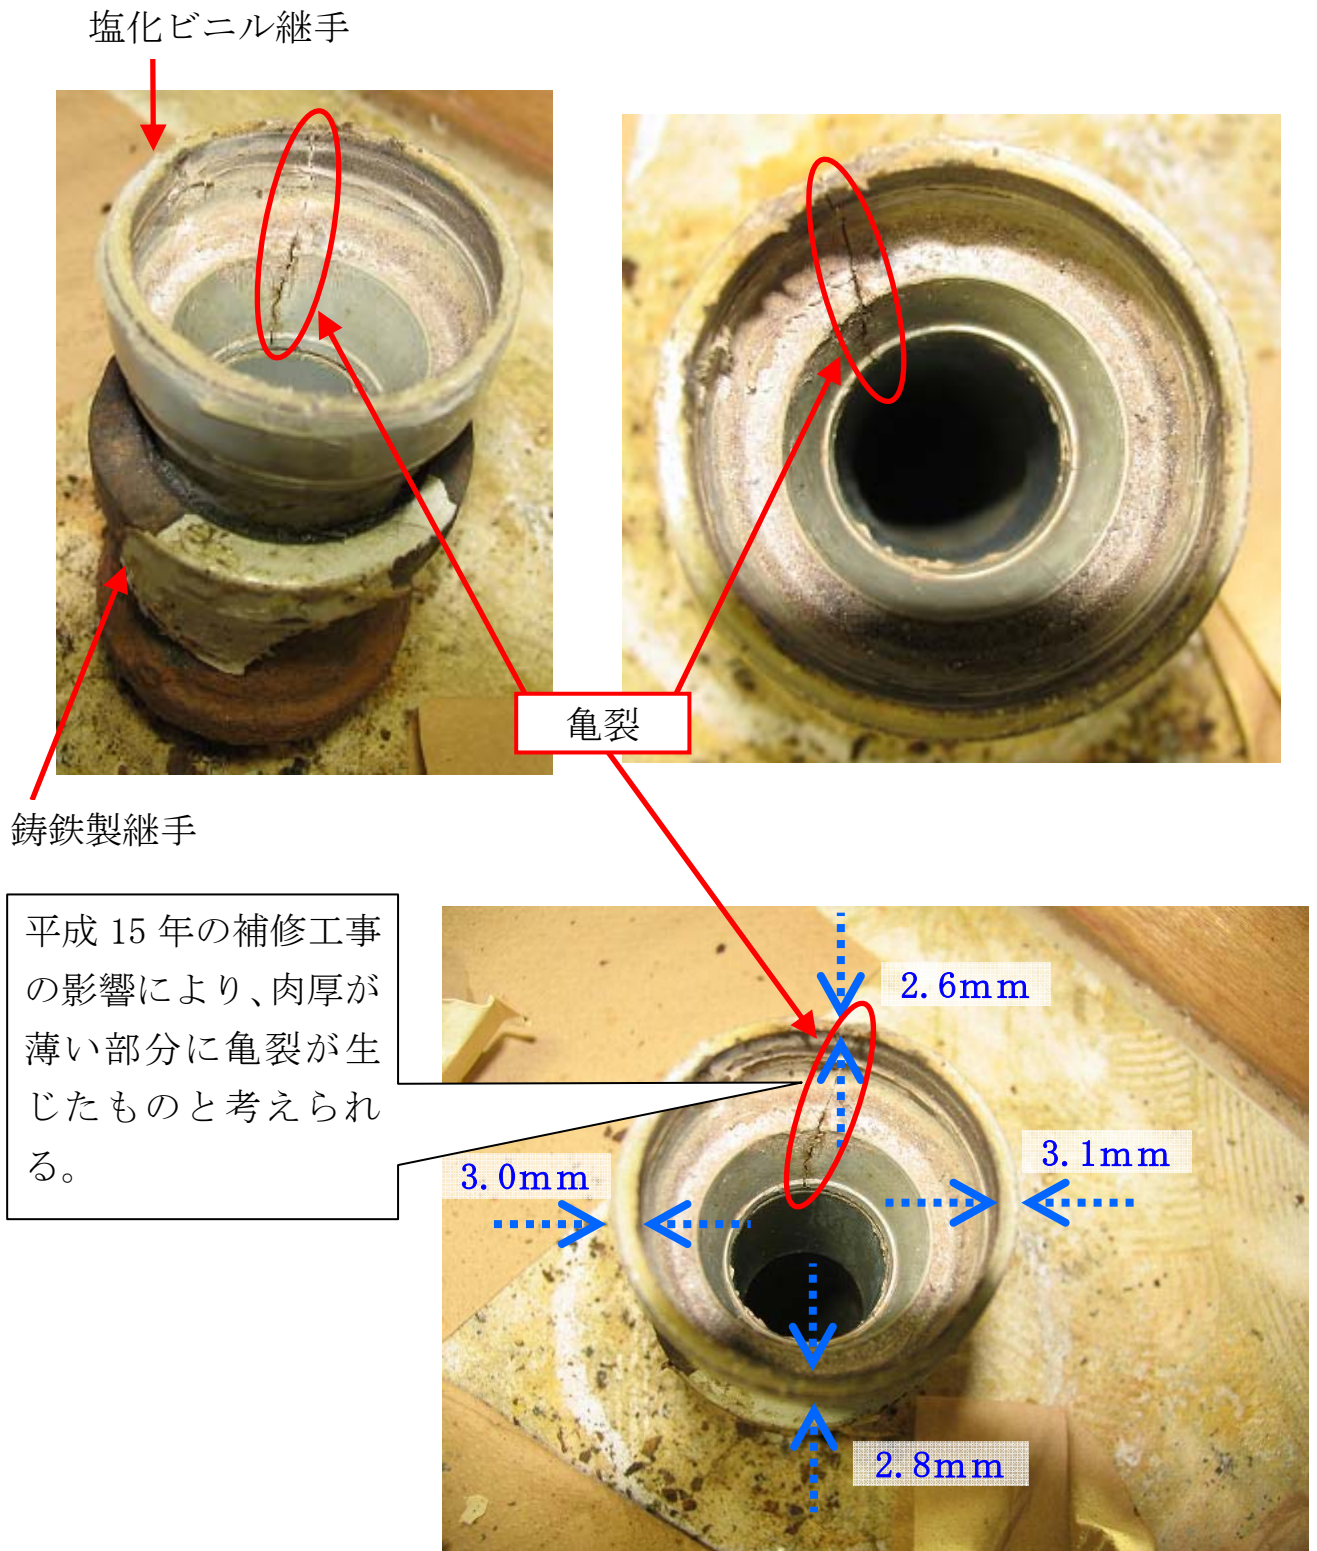
図 12 塩化ビニル継手上部の肉厚

昭和 55 年の設置工事では、排水トラップの設置状況等から推定される施工方法において亀裂を発生させる作業は抽出されなかった。しかし、当該塩化ビニル継手に熱をかけて口径を広げる加熱加工を施していること、当該塩化ビニル継手の外観観察の結果、当該亀裂箇所の肉厚に偏りが見られたことから、当該塩化ビニル継手の加熱加工により肉厚の偏りが生じて機械的強度が低下していた可能性がある(図 12)。
