大地震における学校施設の 耐震補強の効果例

鉄骨ブレース・耐震壁による建物の補強

鉄骨ブレース・構造スリットの設置による建物の補強

鋼管ブレースによる建物の補強

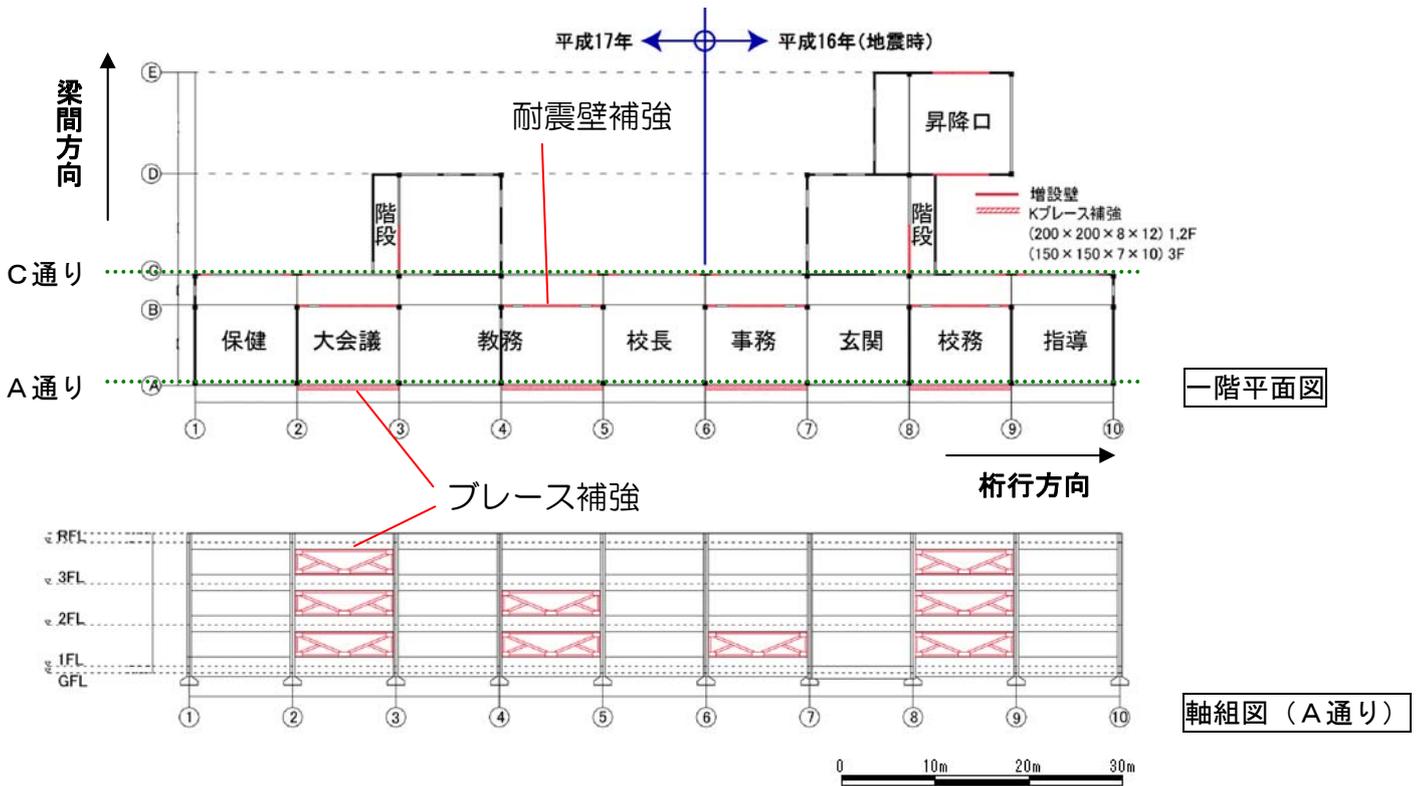
■構造概要図面

建物は西側に階段室が2箇所あり、桁行きにも耐震壁が配置されているが、大きな開口または複数の開口があり、あまり有効ではないと推定される。桁行きは④通り、⑤通りとも外フレームは壁梁であり、補強前は⑤通りの柱は極短柱^{ごくたんちゆう}*1となっている。耐震診断の結果、桁行方向の Is 値は1,2階が0.30、梁間方向は1階が0.69である為、耐震補強の方針は、極脆性柱^{ごくせいせいばしら}*2は、そで壁の増設、開口閉塞により解消し、建物の耐力の不足は新設鉄骨ブレース、(出入り開口つき)耐震壁等により補強するとしている。

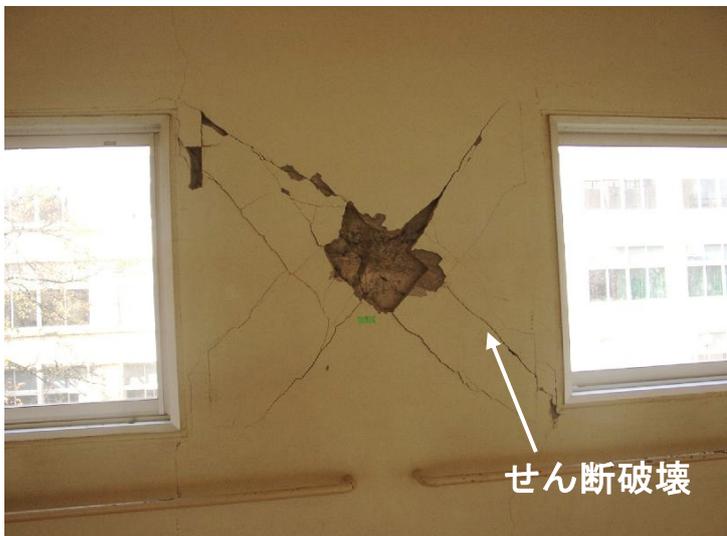
地震後の状況写真

本建物は地震により構造体にも被害が生じたため、地震後に被害調査及び被災度区分判定が行われている。損傷が認められた柱が1階◎通りに2本、2階◎通りに2本確認されている。「地震後の状況写真」は2階の柱の被害状況である。これらの柱は、開口部により極短柱の形状となっており、すべてせん断破壊^{※3}していた。1階の柱では主筋が座屈していた。

④通り及び⑩通りの柱には被害がなかった。増設開口耐震壁では、開口周りに軽微なひび割れが見られ、この耐震壁が地震力を有効に負担していたことが推定される。袖壁の増設により補強されていた柱は軽微なせん断ひび割れ程度であったが、袖壁及び袖壁部周辺にせん断ひび割れが生じていた。

補強予定であった1階②, ③通りの壁柱はせん断破壊し、ひび割れ幅が5 mm 程度であった。また、⑥, ⑨通りの壁柱は1階では両側に袖壁を増設されていたが、2、3階は（⑦通り側）片側のみが増設工事を終了した片側袖壁付柱になっている。2階の柱は補強部分がせん断破壊をおこしていた。この柱は上下階の剛性の違いにより、2階にむしろ大きな変形が生じたと考えられる。⑥, ⑨通りの柱は耐震補強が完了しており、両側増設袖壁付柱になっていた。この通りの柱では、柱部分や増設袖壁周辺にそれぞれひび割れが確認された。局所的に力が集中せず、増設袖壁と柱部分が分担してせん断抵抗したと考えられる。以上の被害により、両側袖壁増設による補強は、このゾーンのブレース補強との相乗効果もあって有効に働いたと考えられる。余震時における生徒の体感として、補強が終了した側の教室にいる方がずっと安心感があった、との感想を得ている。

被災度判定の損傷度により桁行方向の耐震性能残存率は、被災前の耐震性能を100%として89.0~96.0%と算定されており、最も小さい2階で被災度区分は小破となる。耐震補強により耐震性能の低下が抑えられたとすれば、耐震補強がない場合には中破以上のかなり深刻な被害が生じていた可能性があった、と推定されている。

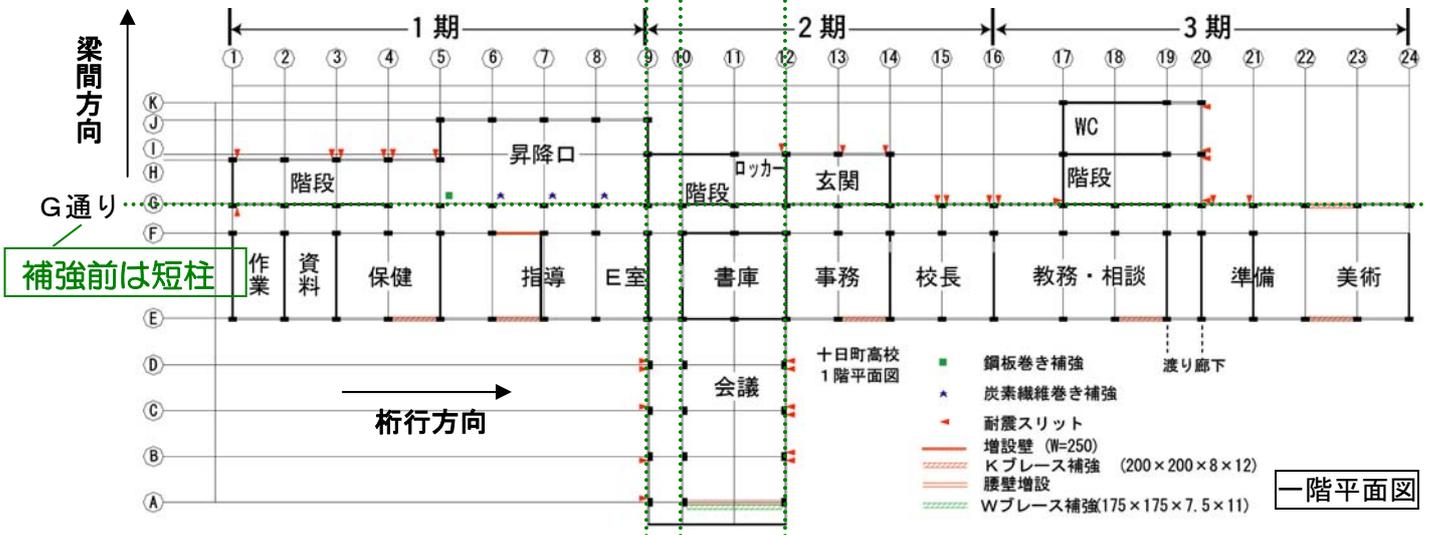
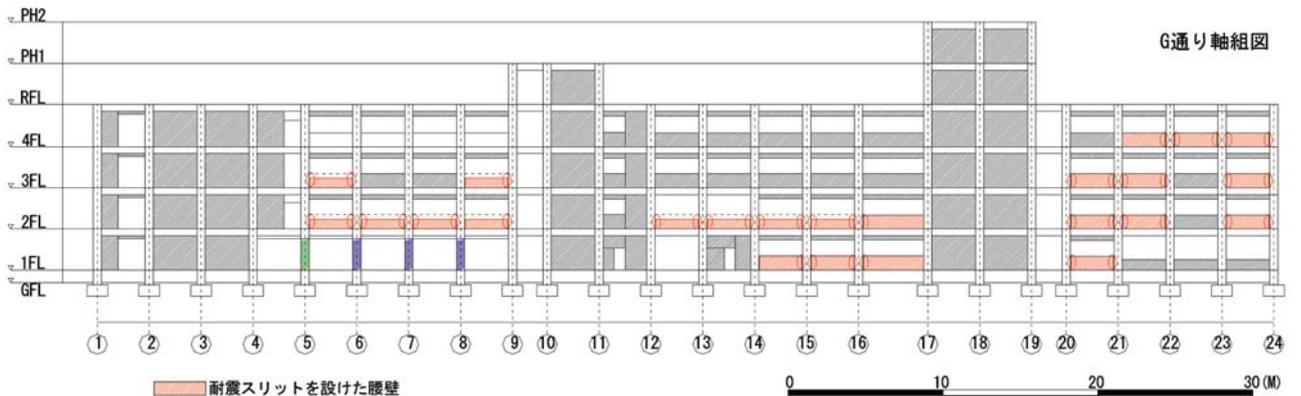
軸組図 (G通り)

建物は北側に階段室が3箇所あり、桁行きにも有効な耐震壁が一定量配置された計画になっている。桁行き⑨通り、⑩及び⑫通りの架構では、梁に腰壁、たれ壁がついており、補強前は柱が短柱となっている。南側⑨通りの架構は壁梁であり、南側もやや短い柱になっている。東側端部の⑳、㉑通りの架構は、中柱のない10mのスパンとなっている。

耐震判定の桁行方向のIs値は1階が0.42、梁間方向は1階が0.39である為、耐震補強の方針は建物内に存在する脆性柱を構造スリットの設置により解消し、建物の耐力の不足を新設鉄骨ブレース（一部開口付耐震壁）により補強するものである。

⑨通り ⑩通り ⑫通り 補強前は短柱

採用した耐震補強工法は、新設鉄骨ブレース、腰壁・たれ壁への構造スリットの設置(各階)、構造的に重要な柱への炭素繊維巻き補強、あるいは下階壁抜け柱への鉄板巻き補強、及び柱への開口耐震壁打増し補強(1階のみ)となっている。新設鉄骨ブレースは、K型ブレースとW型ブレースを採用している。特別教室棟側と、出入口以外閉鎖して問題ない部分のA通りには、W型ブレースを設置している。その他は桁行きで外部に面した開口に、角度が45度に近い特徴的なK型ブレースを配置している。

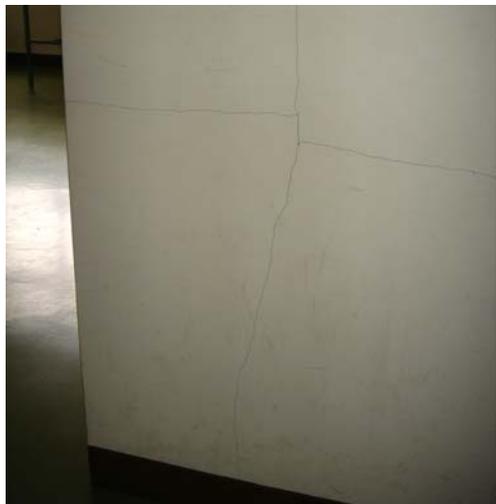
地震後の表面ひび割れ

本建物は最大加速度がかなり大きなレベルである震度6弱相当の地震を受けたと考えられ、また補強工事は一部完了していないにもかかわらず、被災度は軽微にとどまった。校舎内では家具の転倒やExp.J^{※3}に損傷、ガラスの破損が見られたが、桁行き方向の構造の被害は腰壁以外では微細なひび割れが見られる程度で、軽微であった。腰壁にスリットを設けた C 通りの柱では、曲げひび割れ^{※4}を確認することができ、スリットの効果を確認することができた、と報告されている。炭素繊維巻きの柱では、表面の仕上げにかなり顕著なひび割れが確認された。専門的にはこの柱が地震力を有効に負担したものと推定されたが、使用者には構造ひびわれと区別がつかず、やや不安を残したようであった。梁間方向では耐震壁や開口隅角部に比較的顕著なせん断ひび割れ^{※4}が確認され、むしろ梁間方向の被害がやや大きめであった。これは（南北が強い）地震動の方向性にも関係していたと思われる。

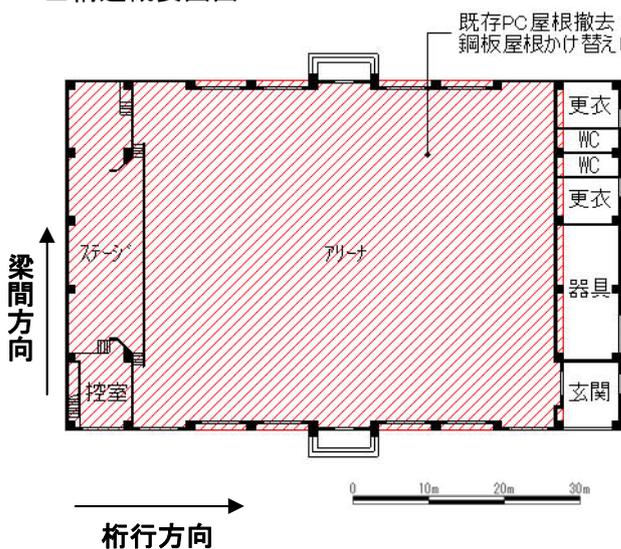
■構造概要図面

外周の軸構面内についての耐震性は確保されているが、PC 板屋根面の面内剛性・耐力が不足している。PC 板脱落に対する懸念から鉄骨造屋根にかけ替え、荷重軽減を図り、面内剛性・耐力をもたせることにより、耐震性を向上させた。

地震では北西部分の鉄筋コンクリート造耐力壁にひび割れが生じた程度の被害であり、鉄骨造に改修した屋根の被害はなかった。

地震時に落下するおそれのあった PC 板屋根を鋼板屋根にかけ替え、建物重量を軽減した結果、軽微な損傷ですんだ。耐震補強が有効に機能したと考えられる。

落下懸念のある
屋根板の交換
