本事業の目的

同計画における躯体の再生整備(第1期取組期間、H26年度～)と、設備再生(第2期取組期間、H36年度～)の実効性を一層高めるため、校舎・体育館ともに築年数が40年以上経過した本校を対象に、老朽化対策先導事業における「優れたリニューアル改修モデル」を実施し、「川崎市立菅生小学校再生整備基本計画」を策定する。

建物概要

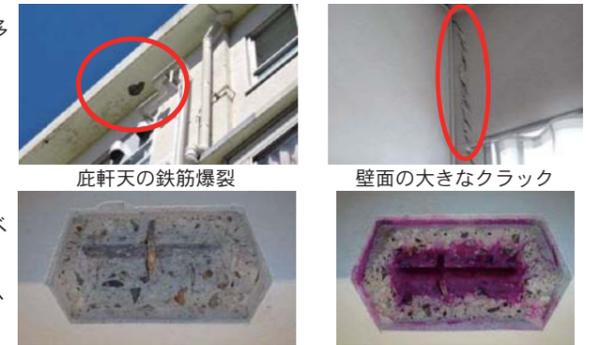
結果 経年劣化のため、建物の内外装ともに汚れ・劣化の他、多数のクラックが認められる。

一方、コンクリートの圧縮強度は 13.5N/mm<sup>2</sup>以上の強度があるため、これを維持することで長寿命化を図ることができる。中性化深さ・鉄筋かぶり厚さの試験結果から、一部鉄筋まで中性化が進行している箇所が認められ、主に梁に対する進行が目立つ。中性化の進行はほとんどが内部であり、CO<sub>2</sub>濃度が屋外に比べて高いことの影響を受けたと推測される。ただし、CO<sub>2</sub>や水分との接触がないため、主筋は点錆程度であり、鉄筋の腐食度は「健全」から「軽度」であった。

鉄筋の腐食度

中性化深さ

建物内部、外部とも中性化抑制の観点から表面被覆工法により建物全体を水分や CO<sub>2</sub> 等から保護することを基本に、特に配管類の少ない A 棟北側、B 棟東側は外断熱と併せて施工する。また目視以外に全面的に打検を行い、クラックや断面欠損部にはひび割れ修復工法、断面修復工法、モルタルの浮きにはピンネット工法等モルタルの剥落防止対策も含めて箇所ごとに適切な工法を選択する。内部の梁等中性化の進行が見られる箇所は 12 条点検により定期的に調査をし、対策を行うこととする。

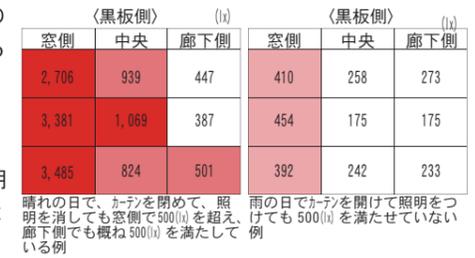
光環境調査

結果 4階と2階で、一年を通して、晴れて明るい日の場合、4階の校庭側の机上面に高い照度値がでている。2階とは2倍程度の照度値の違いがあるものの、両階とも学校環境衛生基準の基準値の500lxを満たしていることが分かった。また一部の普通教室で下限値の300lxを下回る箇所も見られ、器具の老朽化が確認できた。

対策 教室の校庭側の照明は、天気により照明を点灯・消灯させるような運用や照度センサーの利用を検討する。併せて、LED照明器具への全面的な更新によりエネルギー消費量も削減する。

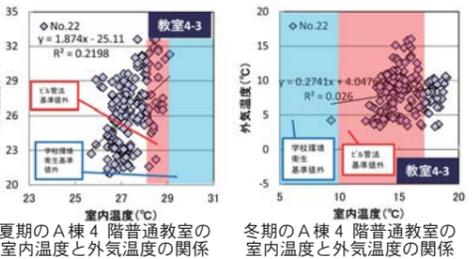
温熱環境調査

結果 夏期は①空調停止時には30℃を上回る室内温度の上昇、②夜間の外壁表面温度が外気温より高いこと、③窓表面温度が高いことによる放射熱の影響懸念、④冷房時の足元への冷気の滞留等が確認された。

中間期では、⑤概ね学校環境衛生基準もビル管理法の基準も満たしていたこと、⑥窓表面温度が高いことによる放射の影響懸念、⑦外部環境に影響される傾向は、夏期よりも大きいこと等の傾向が確認された。

冬期は、⑧暖房時の室内上部の熱の滞留、⑨西向きB棟の空調未設置室は学校環境衛生基準を下回る箇所もあること、⑩窓表面温度が低いことによる放射熱の影響懸念等が確認された。

外付けブラインドの設置・窓ガラスの日射性能の向上などの日射遮へい対策、断熱性能の検証、温度差を利用した自然換気システムの導入、窓面からの熱放射の軽減化等の対策により、温熱環境の向上と同時に空調負荷の低減を行う。
