独立行政法人日本原子力研究開発機構東海研究開発センター原子力科学研究所のJRR-3原子炉自動停止に係る独立行政法人日本原子力研究開発機構からの報告及び文部科学省の対応について

平成21年6月22日
文 部 科 学 省

独立行政法人日本原子力研究開発機構東海研究開発センター原子力科学研究所の
JRR-3原子炉自動停止について（報告）

J R R - 3 原子炉自動停止

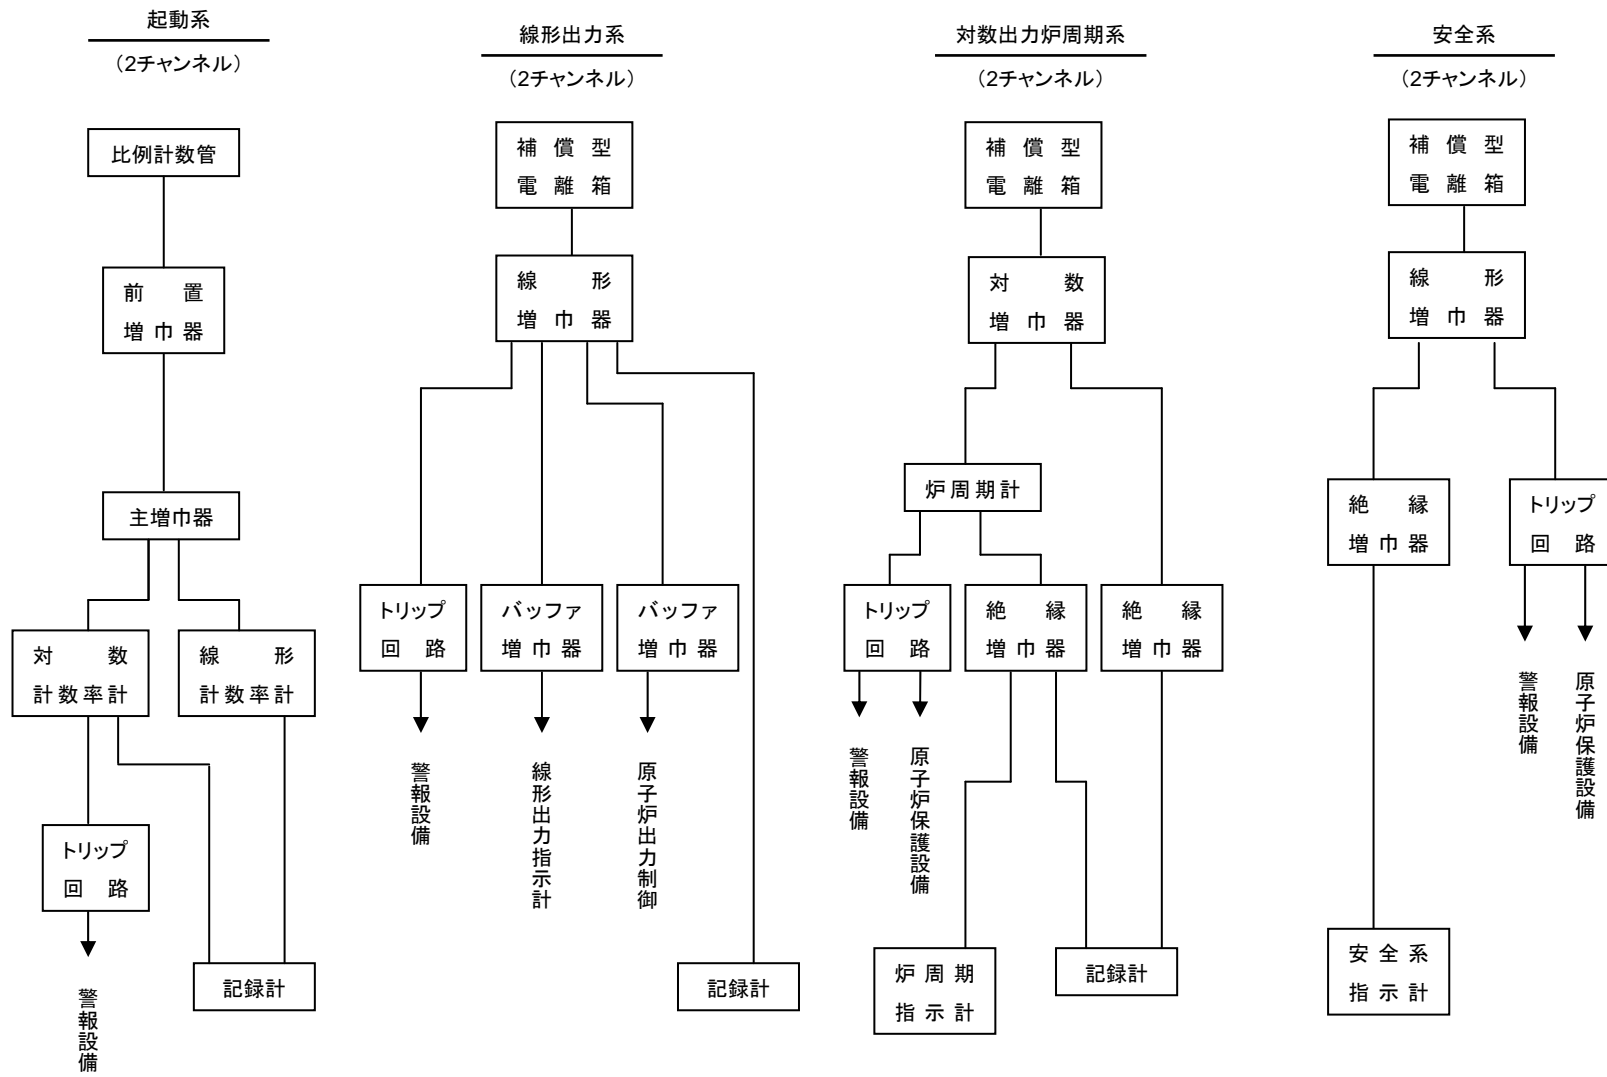
中性子計装説明図

対数出力計及び熱出力計には正常な出力上昇が記録されていた。安全系（A系、B系の2チャンネル）のB系にはスクラム信号の発生がなかったことから、A系についてテスト信号発生器を用いた模擬入力により出力上昇を再現したところ、線形増幅器の自動レンジ切替回路が正常に動作せず、スクラム信号が発生する場所があることを確認した。

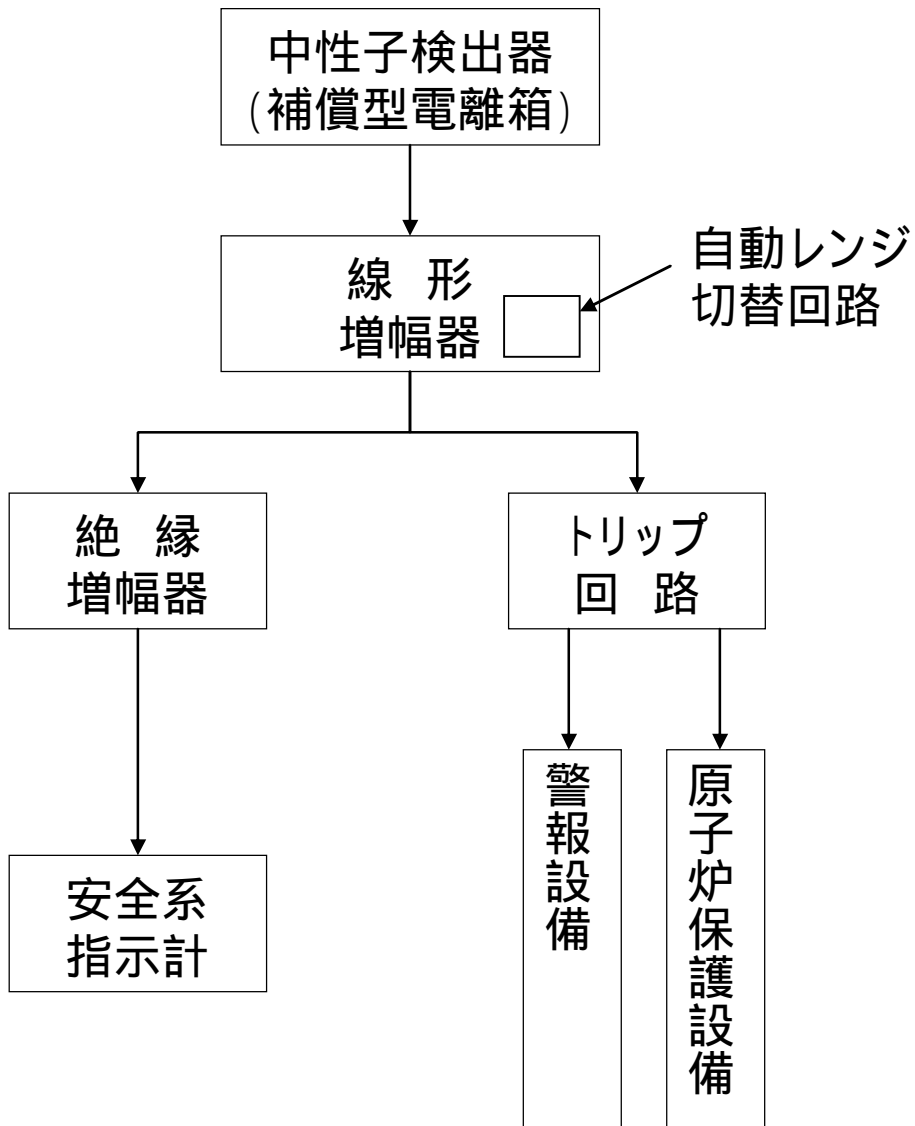
安全系説明図 (A系、B系)

1 2 時 1 4 分頃、2 系統ある安全系 (添付資料 2 参照) のうち A 系の「安全系中性子束高」のスクラム信号が発生し、原子炉が自動停止した。なお、原子炉出力は 3. 3 M W (対数出力計の指示値) に達していた。

安全系のB系には、「安全系中性子束高」のスクラム信号の発生がなかったことから、安全系のA系に不具合があると判断し、当該A系について、テスト信号発生器を用いた模擬入力により2 MWからの出力上昇を再現したところ、本来3.2 MW付近で作動すべき安全計線形増幅器の自動レンジ切替回路が正常に作動しない場合があり、その結果「安全系中性子束高」のスクラム信号が発生することを確認した。

スクラム信号が発生しなかったB系についても同様の試験を行い、同じ事象が発生することを確認した。

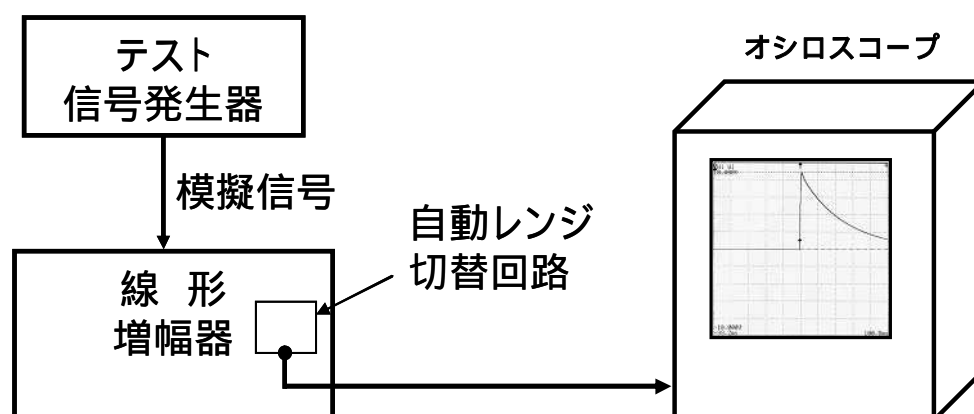
自動レンジ切替回路誤作動の再現試験結果

安全計線形増幅器の自動レンジ切替回路へのテスト信号発生器を用いた模擬入力により、2 MWからの出力上昇を再現し、接続したオシロスコープにより異常信号の発生を検出する。

安全計線形増幅器の自動レンジ切替回路が正常に作動しない場合があることが判明した。
