学校施設における非構造部材の耐震対策の推進に関する調査研究報告書（概要）

（平成26年3月 学校施設における非構造部材の耐震対策の推進に関する調査研究協力者会議）

東日本大震災における校舎等の非構造部材被害調査の実施

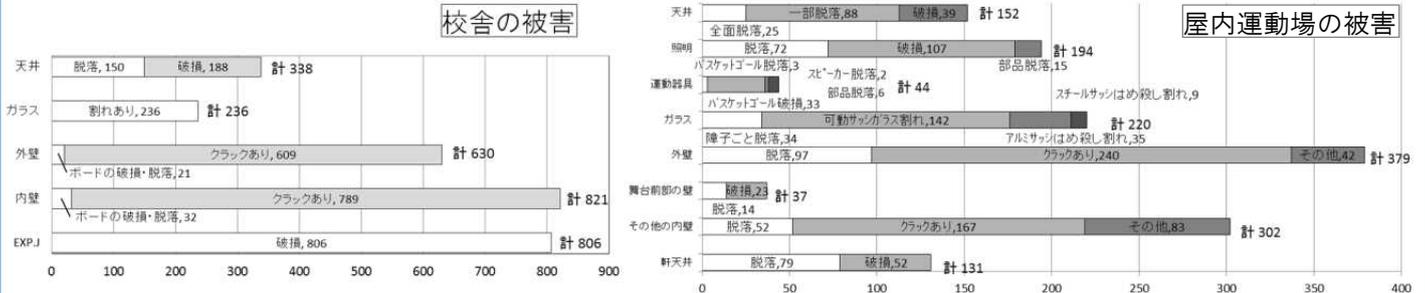
図：東日本大震災における公立学校施設の非構造部材の被害状況

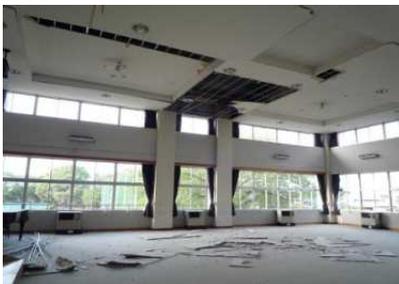
- ・天井が脱落した場所の用途は音楽室等特別教室が最も多い。
- ・面積規模が大きい空間の方がより多く脱落しており、建物の最上階に被害が集中。

大規模空間の天井脱落。段差部分や壁際において天井面の衝突により破損・脱落。

部材	想定される対策手法
天井の脱落防止対策	特定天井（天井高6m超かつ水平投影面積200㎡超の天井）に該当する既存の大規模な天井は、 <u>建築基準法に基づく技術基準や手引を踏まえた対策が必要</u> 。
大開口部のはめ殺し窓の破損・脱落防止対策	窓ガラスの取付けに硬化性パテを使用しているはめ殺し窓は、 <u>弾性シーリング材への改修等が必要</u> 。アルミサッシ等への改修も有効。
横連窓の破損・脱落防止対策	面内変形に対して十分なクリアランス（隙間）の確保が必要。窓面が構造面から外側に張り出している場合は、 <u>構造面の検討も必要</u> 。
外壁ラスシート等の脱落防止対策	ラスシート等は変形追従性が乏しく重量があるため、 <u>高所に用い続けることは避ける</u> 。外壁がラスシート等で耐震性が不十分な場合は <u>撤去の上、サイディング等の外装材への改修が必要</u> 。

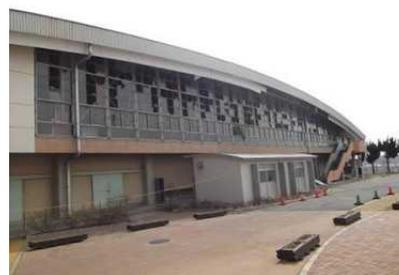
大開口部のはめ殺し窓※の破損。硬化性パテ※の使用により変形に追従できず破損。

※枠材に固定された窓
※弾力性がなく堅い硬化性シーリング材

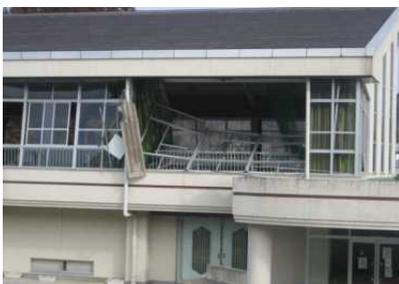
- ・窓面が構造体から外側に離れた片持ち構造の屋内運動場で障子（窓枠）ごと脱落した被害が多く発生。構造体の耐震化が図られていても被害は発生。

横連窓が窓枠ごと脱落。構造体から外側に張り出した窓面が上下方向の振動により脱落。

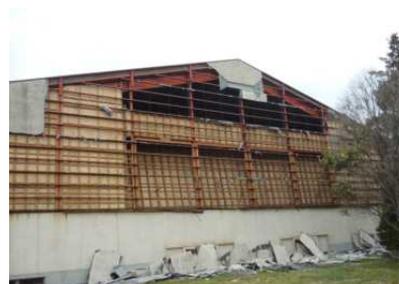
- ・変形追従性の低い外壁が使用されるケースが多い建築年代が古い施設で脱落被害が多く発生。

外壁が全面脱落。変形追従性が低い上、経年により取付け部に錆びが発生。
