学校施設における非構造部材の耐震対策の推進に関する調査研究報告書

—校舎等における非構造部材の耐震対策の推進について—

平成26年3月

学校施設における非構造部材の耐震対策の推進に関する調査研究協力者会議

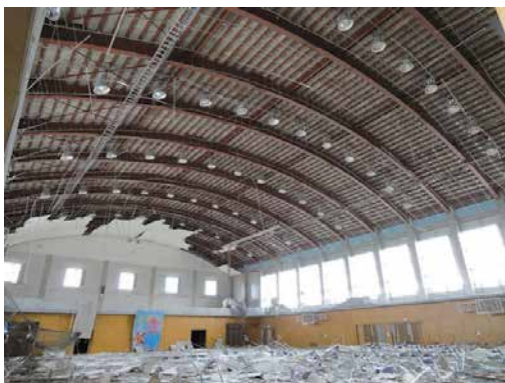
(1) 全面脱落の例

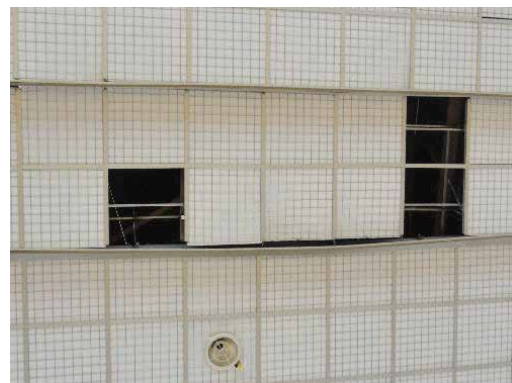
(2) 一部脱落の例

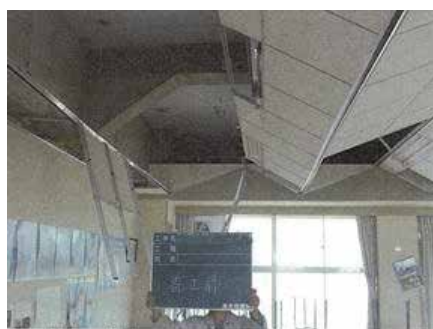
(1) 音楽室の折れ曲がり天井脱落

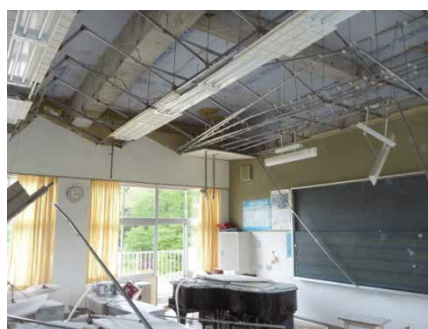
(2) 音楽室の折れ曲がり天井脱落

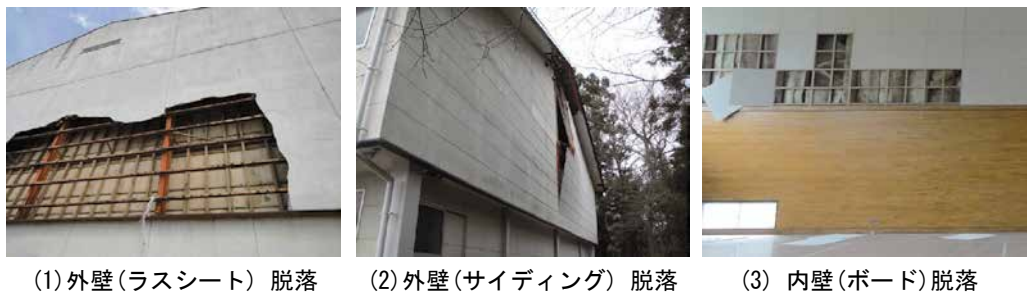
- ・また、写真6 (2)に例示するように、サイディングなど変形追従性が高いと考えられている外壁の脱落も発生している。個別の被害事例を見ると、構造骨組みと離れた位置に壁が取り付けられ構造骨組みと一体になっていなかった、あるいは構造骨組み自体の剛性が不足していたといったものもある。変形追従性の高いと考えられている構法であっても脱落した原因の一つとして、そうした状況により壁の取り付け位置での応答変形が大きくなったことが考えられる。

写真6 外壁・内壁の脱落被害の例

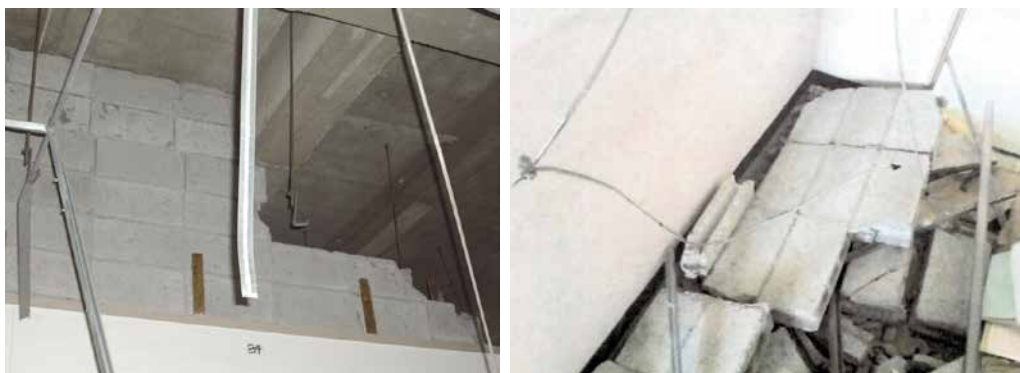
- ・コンクリートブロック壁の脱落被害があった 12 棟すべてが、建築後 25 年以上経過²⁹している老朽施設³⁰であった。
- ・被害の発生した場所は、教室等が 5 棟 (約 42%)、便所等が 7 棟 (約 58%) であった。また、脱落被害 12 棟のうち 10 棟 (約 83%) が天井裏のコンクリートブロックが脱落した被害であった。(写真 7)
- ・被害の状況については、脱落被害 12 棟のうちコンクリートブロック壁と周囲との緊結がなかったものは 10 棟 (約 83%) であった。なお、周囲と緊結されていたものは 3 棟 (緊結の有り、無しの両方の被害を含む事例 (2 棟) はダブルカウントしている。以下同じ。)、緊結状況が不明なものは 1 棟であった。

写真 7 コンクリートブロック壁の一部脱落

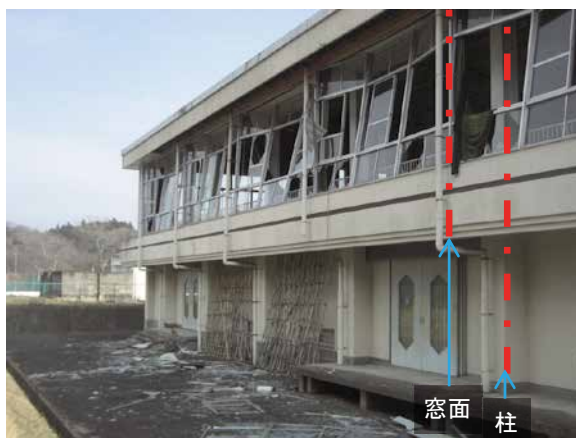
- ・障子ごとの脱落被害 25 棟のうち、老朽施設は 17 棟(68%)、非老朽施設は 8 棟(32%)であった。
- ・被害の発生した面(桁行/張間)については、桁行面が 21 棟(約 84%)であった。そのうち被害のあつた開口部の幅が 10m以上のものは 17 棟(約 81%)であり、また 17 棟全てについて、被害のあつた開口部の面が構造体の柱から水平方向に外側に離れており、その距離は約 0.5m~1.5mであった。(写真 8, 図 25)

写真 8 桁行面の窓と柱の関係(例)

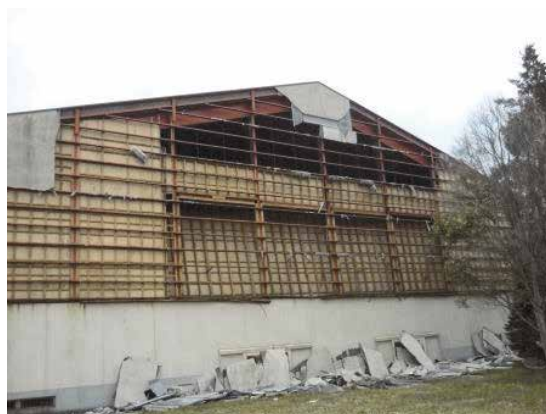
- ・屋内運動場の外壁脱落被害 97 棟のうちモルタル脱落被害は 28 棟（約 29%）であり、その全てが老朽施設であった。
- ・被害規模については、おおむね 10 m²以上の脱落被害（以下「面的脱落」という。）が 20 棟（約 71%）、おおむね 6m 以上の高所からの脱落被害（以下「高所脱落」という。）が 20 棟（約 71%）であった。
- ・被害の発生した面については、28 棟のうち 24 棟（約 86%）が張間面（妻面）であった。（写真 9、図 26）

写真 9 外壁妻壁のラスシートの全面脱落

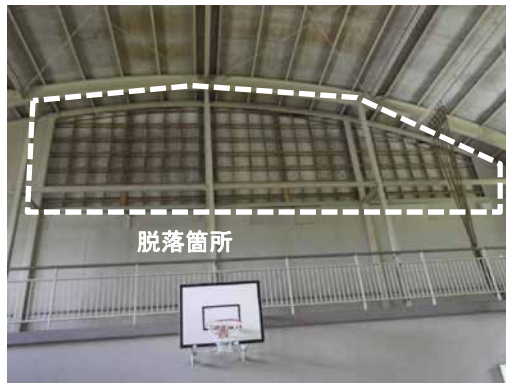
- ・屋内運動場の内壁脱落被害 66 棟のうち、妻面の面的脱落又は高所脱落等、危険性の高い被害は 30 棟³¹ (約 45%) であり、これらについて傾向の把握を試みた。
- ・老朽施設は 20 棟 (約 67%)、非老朽施設は 10 棟 (約 33%) であった。
- ・面的脱落が 8 棟 (約 27%)、高所脱落が 24 棟 (80%) であり、高所脱落 24 棟のうち天井や梁との取り合い部の脱落被害は 13 棟 (約 54%) であった。(写真 10, 11)
- ・脱落した材料はボード類が 27 棟 (90%)、モルタル類が 3 棟 (10%) であった。なお、モルタル類が脱落した建物は全て老朽建物であった。

写真 10 内壁（有孔ベニヤ板）の脱落

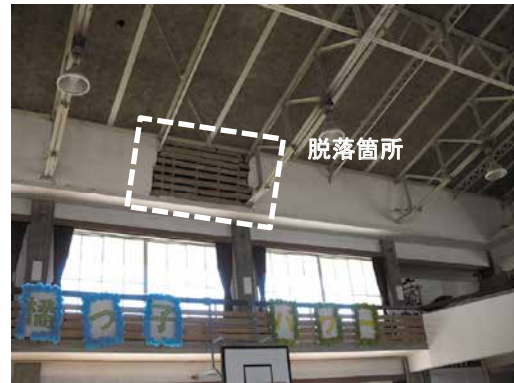
写真 11 内壁（ラスモルタル）の脱落

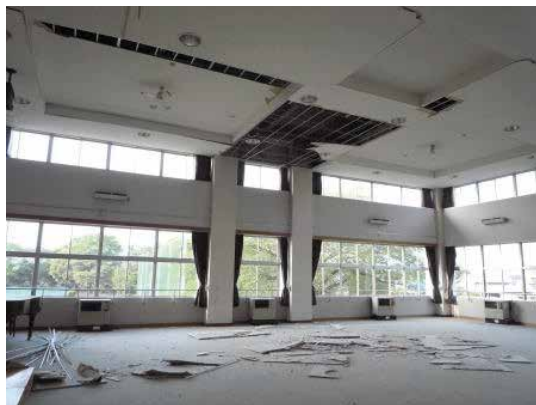
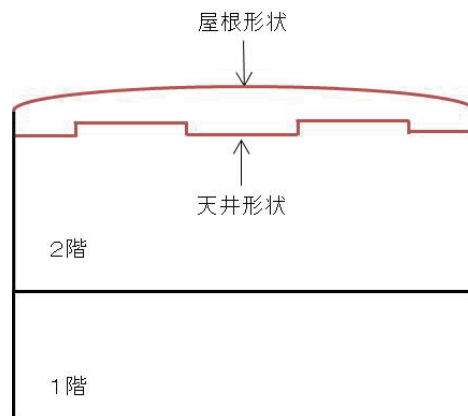
- ・1.5層分の階高を持つ大空間（高さ5.6m、面積279㎡）の多目的室の天井が下地材ごと脱落している。当該室の屋根は他の校舎から突出した形になっている。天井の仕様は石膏ボード下地にロックウール吸音板仕上げの在来天井である。屋根形状は緩やかなアーチ状になっている一方で、天井形状は平天井（段差あり）であり、吊り長さが均一ではない。天井面が段差部分で破損したり、壁際で野縁が曲がっていたりしていることから、地震時の天井面の衝突により破損・脱落したものであると思われる。

写真12 階高の高い大空間の天井の脱落

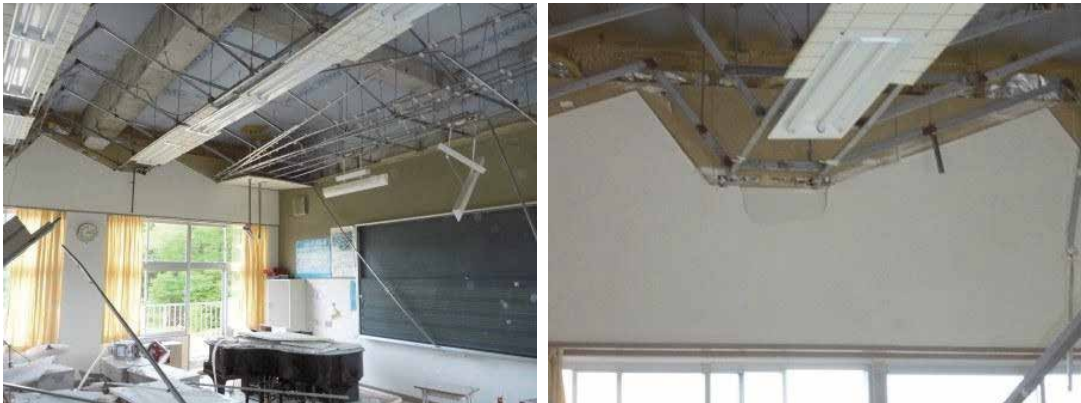
勾配を有しており、折れ曲がり方向と直交する方向に吊りボルトの長さが若干違っている。

- ・斜め部材が全くなく、折れ曲がり天井であったため脱落したと考えられる。

写真13 折れ曲がり天井の脱落

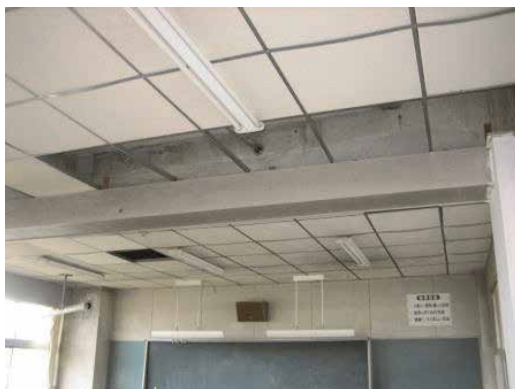
- ・3階建て校舎の全ての階及び階段室のペントハウス部分で天井が脱落している。
- ・被害は、天井板のみの脱落、破損したTバーを含めた脱落、脱落に至らないまでもTバーに変形が生じている、などである。
- ・天井板の脱落は、1階では1～2枚ずつ点々と、2階では5枚程度まとまった一列で、3階では10枚程度まとまって見られ、上階に行くほど被害の程度がひどくなっている。
- ・脱落箇所は壁際や梁際が多く、中央部での脱落も一部で見られる。
- ・Tバーに変形が見られ、天井板の脱落が多く生じていることから、天井と周囲の壁などとの衝突が天井板の脱落に影響を与えていることが考えられる。

写真14 システム天井の脱落（普通教室）

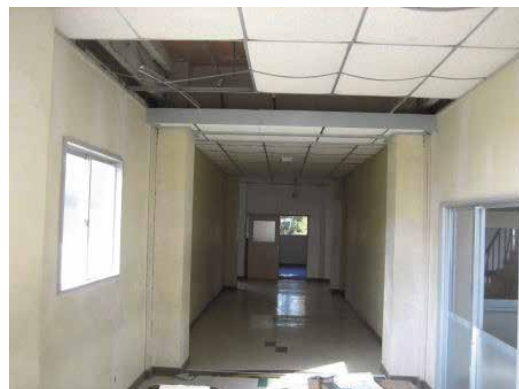
写真15 Tバーの破損・変形（廊下）

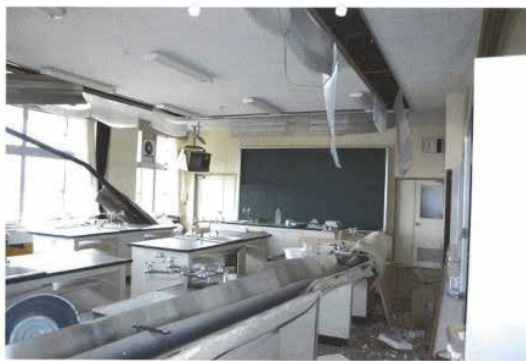
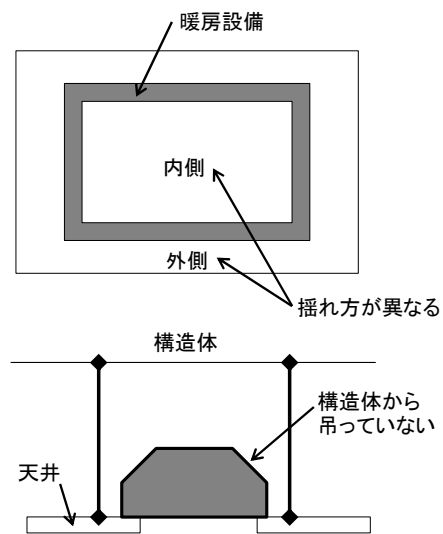
- ・3階建て RC 造校舎における天井面の輻射暖房の設備で、アルミルーバー、反射板、放射管の一部が脱落している。脱落した部屋は、職員室、普通教室、特別教室等である。
- ・暖房設備が脱落したのは特別教室等のスパンの大きい教室で、比較的スパンの小さい普通教室では脱落していない。また、上階ほど被害が多かった。
- ・部屋の内部に口の字型に輻射暖房が回っているが、その設備が脱落しており、天井板はほぼ無被害であった。口の字の内側より外側の天井の方が揺れにくいいため、間に挟まれている設備が脱落したと考えられる。
- ・当該設備は古いタイプの設備で、天井に全ての荷重を負担させていることに注意が必要である。

写真 16 天井裏の暖房設備の脱落

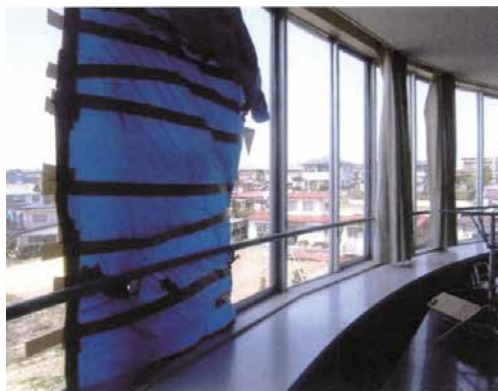
- ・音楽室は 4 階の搭屋に位置し、搭屋は円形の平面形状となっており、階高が比較的高い。この音楽室の横連窓において、障子の脱落及び窓ガラスの損傷が確認された。横連窓の部分は RC 造架構の外側に張り出したサッシであり、一部で下階が吹き抜けとなっている。
- ・被害があった音楽室の窓は、片引き形式で、障子が 1 枚脱落した。窓の上下には垂れ壁と腰壁が取り付け、層間変形が集中しやすい横連窓であった。窓面が RC 造架構の外側に張り出しており、架構面内における変形の制限を受けることなく大きく揺れたことが考えられる。また、一部で下階が吹き抜けのため、一般的な窓と比較して上下方向の変形も受けやすい状態にあったと考えられる。
- ・地震による揺れによって当該窓に過大な変形が集中して、窓ガラスの破損等が生じたと考えられる。

写真17 横連窓の障子ごとの脱落 (4階音楽室)

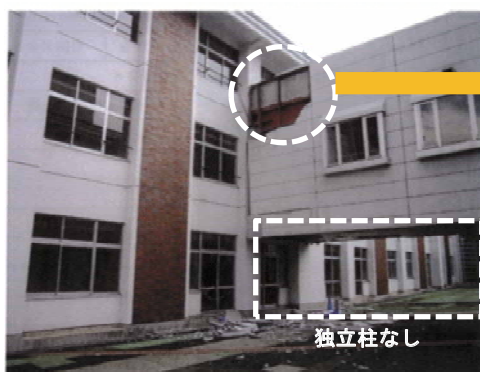
- ・東西方向に長い校舎2棟の間をつなぐ渡り廊下と校舎のエキスパンション・ジョイント近傍で、渡り廊下の2階外壁の押出成形セメント板が脱落しており、1階の外部天井も天井板が脱落している。2階外壁の脱落は上部の方がより大きくなっている。
- ・さらに、渡り廊下を支えているRC造校舎との定着部において、アンカーボルトの破断や変形、コンクリートの破壊、脱落が生じている。
- ・この渡り廊下は、独立柱によって自立した構造ではなく、両側のRC造の校舎に支えられている構造であり、全ての地震水平力は定着部を通じて校舎に伝達される構造として設計されたものであると推察される。しかし、渡り廊下の鉄骨梁を校舎に定着している部分が地震時に水平せん断力を伝えきれず、この部分のアンカーボルトやコンクリートに被害が生じたものと考えられる。
- ・さらに、この被害のため、渡り廊下の水平支持能力が低下して構造全体が水平移動してしまい、これに伴って外壁の過大な変形や校舎との衝突を生じ、外壁及び天井が脱落したのと考えられる。また、外壁脱落は上部の方が大きいことから考えて、渡り廊下の骨組み自体の水平剛性も不十分であった可能性が想定される。

写真19 外装材(押出成形セメント板)の脱落

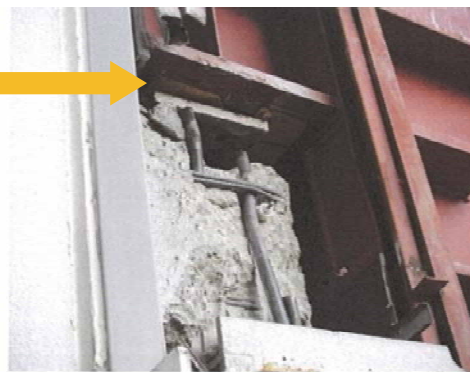
写真20 アンカーボルトの破断・変形

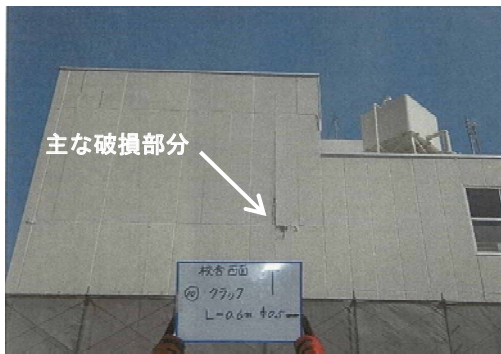
- ・ S 造 4 階建ての校舎における西側の階段室の外壁 ALC パネルが広範囲にわたって破損している。そのうち、数枚はパネルの交換が必要な破損である。破損は目地部分を中心にパネルの欠損を伴っている。内壁のパネルも破損が見られる。
- ・ 破損箇所の一部は 4 階のペントハウスへの階段室部分であり、周囲との挙動の違いが影響した可能性もあると思われる。1979 年建築の校舎で、縦壁挿入筋構法³³で ALC パネルが取り付けられていた。
- ・ 脱落はしていないが、重量のある ALC パネルが高所から落下した場合に児童生徒等に被害が及ぶ危険性が高いと考えられる。

写真 21 外装材 (ALC パネル) の損傷

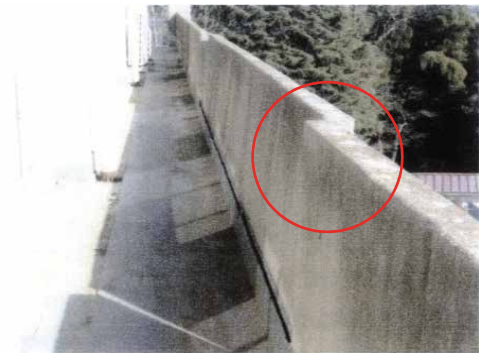
- ・ バルコニー先端に手すりとして設置された一体打ち RC 造の腰壁が、一部で傾斜して、隣接する腰壁との間にずれが生じている。
- ・ 地震時に大きな加速度が作用し、慣性力によってこの部分の腰壁が傾斜したことが推察され、その基部では縦筋が降伏している等の損傷が危惧される。腰壁には水平距離 8.5m ごとに幅 100 mm の間隔 (スリット) が設けられており、その間に繋ぎ筋はない。
- ・ この事例では脱落は免れたが、地震の揺れ方によっては重量のある RC 造腰壁が高所から落下する可能性があり、重大な被害を招く恐れがある。

写真 23 バルコニー先端の RC 造腰壁の傾斜

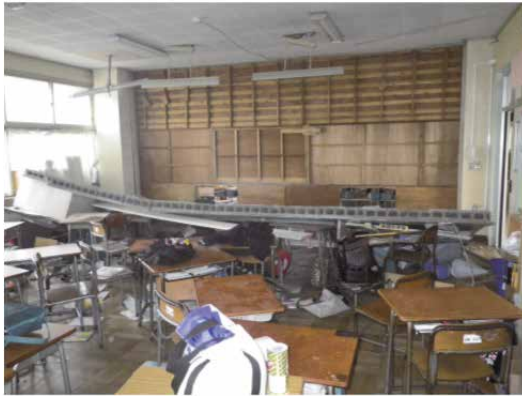
- ・教室間の間仕切り壁として用いられていたコンクリートブロック壁が、全面にわたって倒壊している。コンクリートブロック壁が倒壊後も一体性を保っていることから、コンクリートブロック壁内には配筋がなされているものと推察される。
- ・一方、コンクリートブロック壁側部と周辺のRC造架構との緊結については、元々は可動式の間仕切り壁の戸当たりとしてRC造架構にとめ付けてあった木材にコンクリートブロックをはめ込んでおり、緊結されていなかったと見られる。
- ・また、コンクリートブロックをはめ込んでいる木材は、RC造架構にくぎのようなもので数箇所がとめ付けられているのみである。そのため、面外方向の振動を受けてコンクリートブロック壁の荷重に耐えきれずにとめ付け箇所が引き抜かれ、コンクリートブロック壁が倒壊したものと推察される。
- ・上記は極めてまれなケースで今回の地震被害では唯一の事例であるが、コンクリートブロック壁は、十分な配筋及び周辺の構造体との有効なつなぎあるいはアンカーがないと、振動によって部分的に落下する危険性が高い。今回の地震被害でも、RC造架構との緊結が不十分であったためにコンクリートブロックの塊が部分的に落下した事例が複数ある。(写真26, 27参照)

写真24 コンクリートブロック壁の全面倒壊

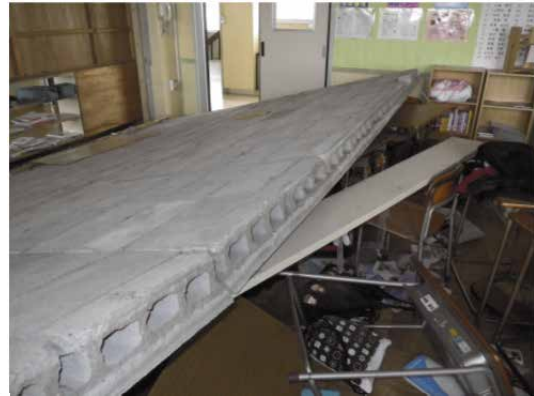
写真25 RC造架構との境界部分
