2-2-10 エキспанション・ジョイントカバーの脱落

2-3 個別調査・分析の結果（屋内運動場）

第3章 非構造部材の耐震対策手法の検討

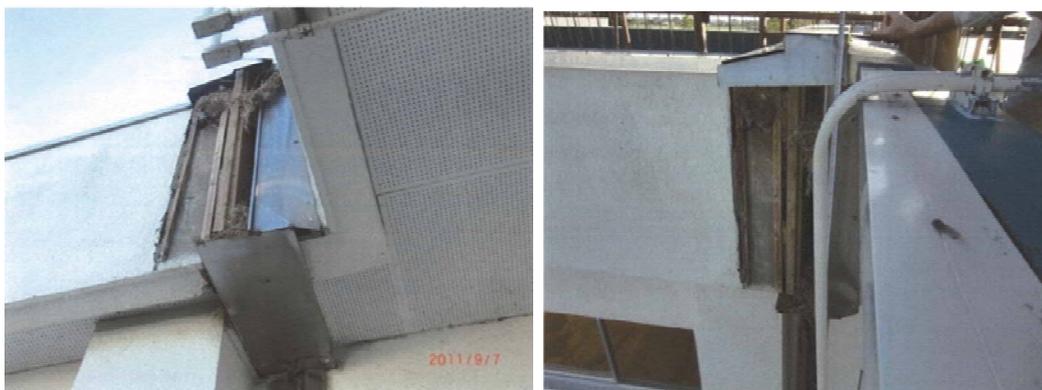
- ・東西方向に長い校舎が平行に3棟並んでおり、それらをつなぐ渡り廊下のエキспанション・ジョイント部分で被害が出ている。図面の内容から、天井、壁、床の被害状況を含めて見ると、3階の方が2階よりも大きな被害が出ていると思われる。図面ではエキспанション・ジョイント部分の間隔は50mmとなっている。
- ・原因としては、エキспанション・ジョイントカバーの可動性が確保されていないなどのエキспанション・ジョイント部分の不具合、若しくは設計時に想定した以上の相対変位が渡り廊下と校舎の間に生じたことが考えられる。
- ・エキспанション・ジョイントの間隔は、一般的には、建物基部からの高さの1/100とする場合が多いが、当該事例では、最も高い位置のエキспанション・ジョイントは建物屋上である約10mの高さに設置されており、間隔は概算で $10\text{m}/100=0.1\text{m}=100\text{mm}$ 以上が必要となるが、図面では間隔が50mmとなっており、間隔が不十分であった可能性がある。

写真28 エキспанション・ジョイントカバーの脱落

- ・エクスパンション・ジョイントのカバーが脱落等しないよう、変形に対応できるカバーを用いるなどの対策を講じることが必要である。
- ・また、構造体が衝突した衝撃で非構造部材が脱落等しないよう、エクスパンション・ジョイントの間隔を適切に設ける必要がある。一般的には当該高さの 1/100 以上の寸法で設けるが、地震の規模や建物性状によっては衝突する可能性があることをあらかじめ想定し注意をすることが重要である。
- ・エクスパンション・ジョイントが追従できる変位を踏まえて建物相互のクリアランスを確保する必要があるが、不足している場合は建物の改築時期等を捉えて対策することが考えられる。

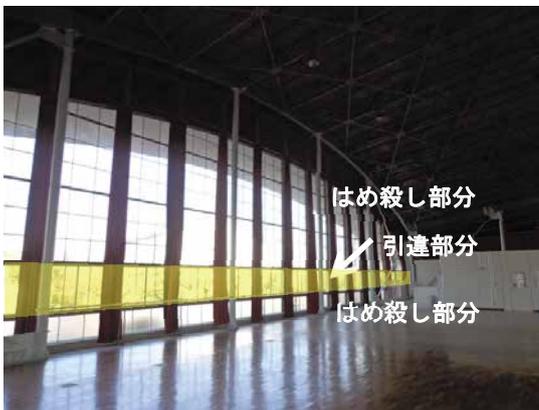
写真 29 妻面の開口部（復旧後）

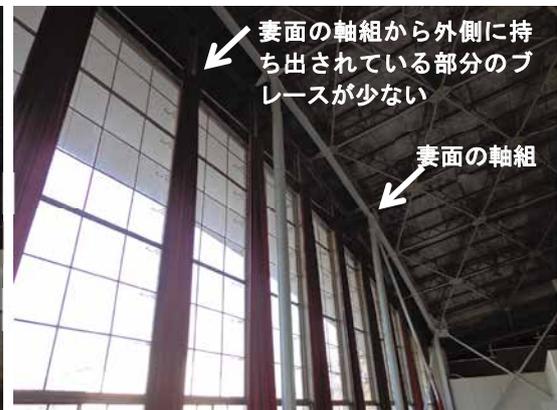
- ・アリーナの屋根架構については、耐震診断において荷重伝達性能が不足していると判定されている。地震時に大きな力を受けた屋根架構が変形したことで、スパン中央付近で屋根架構と床の変位差が大きくなり、外壁に面外変形が生じた可能性がある。
- ・被害が生じた窓ガラスのある妻面は軸組から屋根構面を外側に持ち出して支持している状態である。持ち出されている部分については屋根面ブレースの数が少ないため、面内剛性が低いと思われる。
- ・地震の際に生じた面内変形及び慣性力に対して、硬化性パテ止めによりサッシ枠に拘束された窓ガラスが追従できずに破損・脱落したと考えられる。また、同じはめ殺し窓でも最下段の箇所ではガラスは割れておらず、上部のはめ殺し窓に変形が集中した可能性が考えられる。

写真 30 妻面の開口部の屋根ブレース

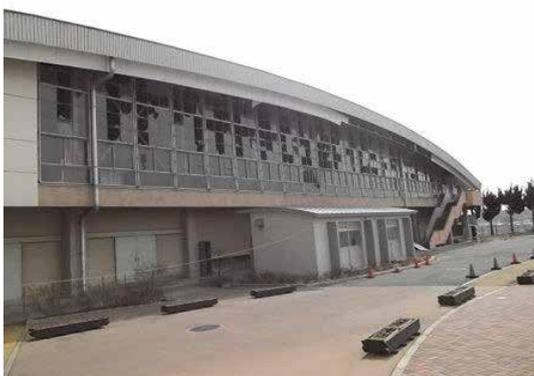
- ・入り口側妻面及び桁行構面に設けられた大開口について、スチールサッシに硬化性パテ³⁵ではめ殺しされたフロート板ガラスが、全面にわたって破損・脱落している。一方、同じ開口部でも引き違い窓については破損がみられない。
- ・構造的には、ギャラリーから下部がRC造、上部がS造の屋内運動場である。S造部分の張間方向はラーメン構造とブレース構造の併用、桁行方向はブレース構

造である。両方向ともブレースが破断して S 造部分に大きな層間変形角が生じ、窓ガラスが破損、脱落したと考えられる。

写真 31 桁行面の開口部の被害

- ・窓ガラスの取付けに硬化性パテを使用しているはめ殺し窓は、ガラスが拘束され、地震の揺れによりガラスが破損する可能性が高いことから、必要となるクリアランスを確保した上で弾性シーリング材を用いてガラスをとめ付けることが必要である。既存のスチール製サッシのはめ殺し窓は必ずしもエッジクリアランスが十分ではない場合があるため、硬化性シーリングを用いている既存のはめ殺し窓そのものを撤去し、アルミ製サッシなど、地震時の変形に対して追従性の十分な窓にサッシごと改修することも有効である。
- ・既存施設で改修が困難な場合は当面の対策として、飛散防止フィルムを貼る、ガラス等の落下の危険性がある場所の下にひさしを設ける、若しくは人が近づけないよう植栽を設けるなどの対策のほか、落下による危害がない場所に避難できるよう日頃から注意喚起を徹底することが望ましい。
- ・飛散防止フィルムを用いる場合は3-3-3と同様の留意が必要である。

- ・地震時における壁面の変形を抑えることが必要であり、建物の剛性が低く変形しやすい場合には、軸組ブレースを増設するなどの対策が有効である。また、1981年以前に建てられた屋内運動場で耐震診断あるいは耐震補強が行われていないものについては、耐震化する必要がある。耐震診断の結果、補強の必要なしとなった屋内運動場の場合であっても、古いブレースは接合部で破断しやすいものが多く、大地震時に破断し大きな変形が生じる可能性があるため、接合部ごと新しいブレースに交換することが望ましい。このほか、構造骨組みと離れた位置に窓がついた壁がある場合には、屋根面や軒の剛性を考慮して非構造部材に生じる変形を計算し、追従可能な変形量に収まっていることを確認するか、軒に屋根面ブレースを増設して変形を抑制することも考えられる。

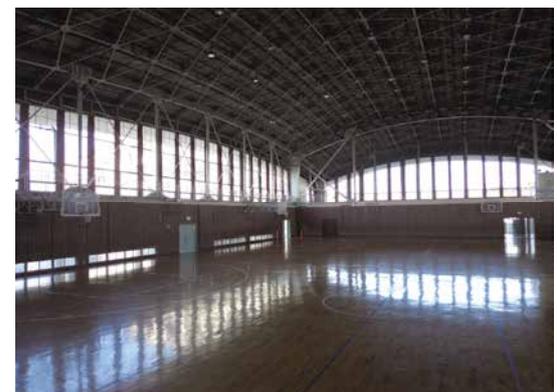
写真 32 張間方向・桁行方向のブレース（復旧後）

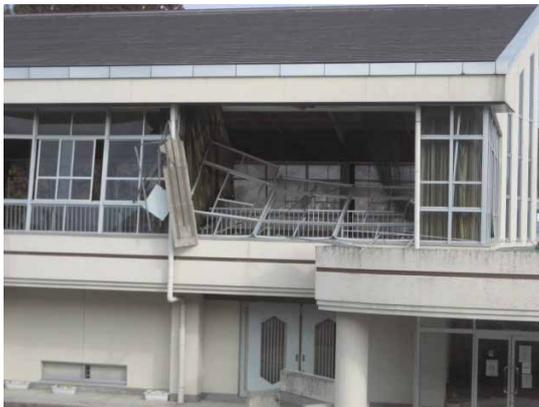
- ・屋内運動場 2 階の大開口部において横連窓状のサッシが外れるなどして、桁行方向南北面のガラスが全面的に割れている。構造体から外側に張り出した 2 階の廊下部分に横連窓が取り付けられており、ガラスがサッシ枠ごと大規模に脱落して

いる。特に北側では全面的に面外方向に外れている。窓の上部の取付け部分は、構造体とは別の角形鋼管を設置して、それにとめ付けているように見受けられる。

- 構造的には、ギャラリーから下部が RC 造、上部が S 造の屋内運動場である。S 造部分には H 形断面柱が用いられているが、弱軸方向に軸組筋交いが設けられておらず、S 造部分が全体的に変形しやすい状態であったと推察される。
- S 造部分の桁面（南面、北面）と妻面（東面）は、材長 1.5m 程度の剛性の小さな片持ち梁を軸組から持ち出し、その先に横連窓が取り付けられている。図面で見ると限り軸組柱と片持ち梁の接合部にはスチフナが設けられていない。端部も含め片持ち梁の剛性が不足しており、窓面の位置で上下方向の大きな振動が生じたと思われる。

写真 33 横連窓の大規模な脱落・損傷（南面）

- ・面内変形に対しては十分なクリアランスを確保するなど、地震時における構造体や支持部の変位を十分に検討して設計を行う必要がある。
- ・既存施設で改修が困難な場合は当面の対策として、飛散防止フィルムを貼る、ガラス等の落下の危険性がある場所の下にひさしを設ける、若しくは人が近づけないよう植栽を設けるなどの対策のほか、落下による危害がない場所に避難できるよう日頃から注意喚起を徹底することが望ましい。
- ・飛散防止フィルムを用いる場合は3-3-3と同様の留意が必要である。

- ・地震時における壁面の変形を抑えることが必要であり、建物の剛性が低く変形しやすい場合には、軸組ブレースを増設するなどの対策が有効である。また、1981年以前に建てられた屋内運動場で耐震診断あるいは耐震補強が行われていないものについては、耐震化する必要がある。耐震診断の結果、補強の必要なしとなった屋内運動場の場合であっても、古いブレースは接合部で破断しやすいものが多く、大地震時に破断し大きな変形が生じる可能性があるため、接合部ごと新しいブレースに交換することが望ましい。さらに、構造体から小梁を持ち出して開口部を設ける場合には、構造体と小梁の部分の剛性を十分に確保し、地震時に開口部に生じる変形が追従可能な変形量に収まるようにする必要がある。計算で変形を求めにくい場合には、大梁を延長して持ち出すとともに、軒に屋根面ブレースを設置して変形を抑制することも考えられる。

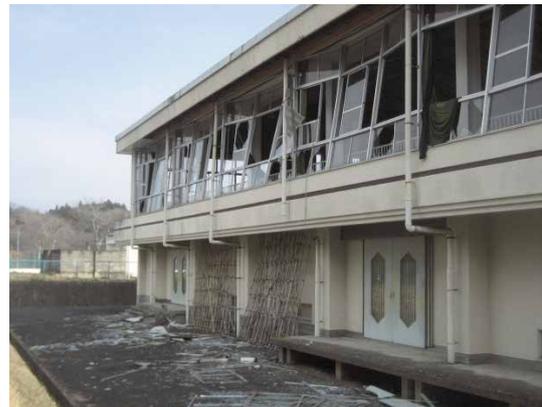
写真 34 横連窓の大規模な脱落・損傷（北面）

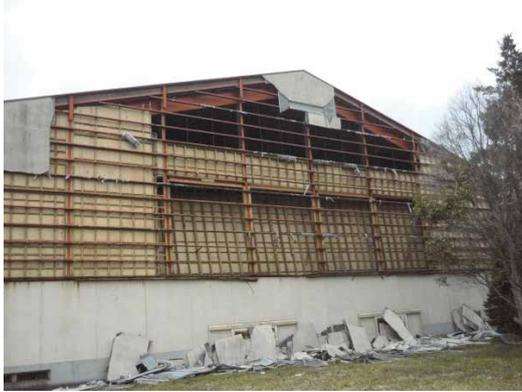
- 外壁妻面のラスシートが全面脱落している。取付け部がさびているため、その部

分で脱落した可能性がある。老朽化により危険性は高まるが、健全な状態でもラスシートは比較的変形追従性が低い。妻壁内側の内壁（ベニヤ）も大規模に脱落しているため、壁全体の変形追従性が乏しかったと推察される。

写真 35 外壁妻面のラスシートの全面脱落

- ・ラスシート、ラスモルタル（以下「ラスシート等」という。）は比較的変形追従性が乏しく、かつ重量があるため、高所に用い続けることは避けるべきである。既存施設の外壁がラスシート等の場合は、必要な点検を実施し、耐震性が不十分な場合若しくは耐震性の確認が困難な場合は既存のラスシート等を撤去し、ラスシート等より軽いサイディング等の外装材を、メーカーの推奨する乾式工法の仕様など、変形追従性の確保できる設置方法により再設置することが必要である。
- ・特に、開口部が少ない妻壁において、大面積が脱落する可能性があることに注意が必要である。

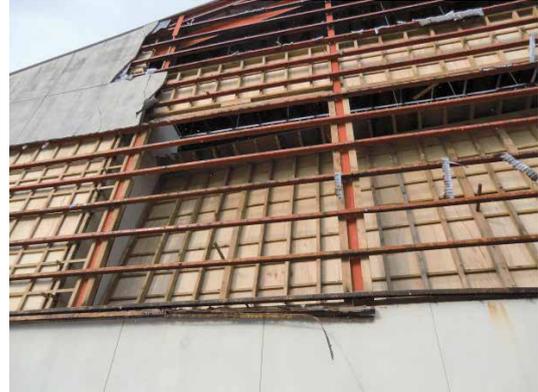
写真 36 取付け部の状態

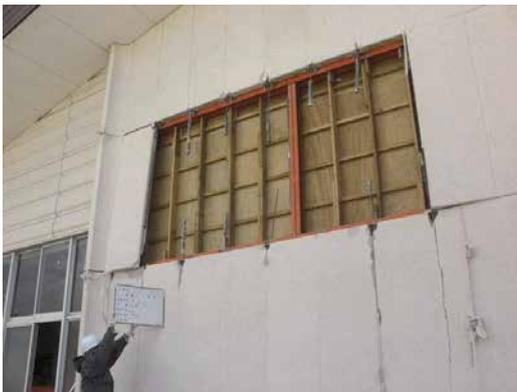
- ・外壁妻面の ALC パネルが 2 階部分で一部脱落している。留め付け構法は縦壁挿入筋構法であるため層間変位に追従できなかったと思われる。2 階張り出し部分の外壁のため、二次部材に取り付けられていることも原因の可能性もある。

写真 37 妻壁の ALC パネル(縦壁挿入筋構法)の脱落

- ・外壁に ALC パネルを用いている場合で、縦壁挿入筋構法により設置されている場合は、ロッキング構法など層間変位追従性が高い構法への改修を行うことが必要である。その際、変形追従できるように適切に接合部及び目地を設計することが重要である。また、金属サイディングなど、より軽量で脱落可能性の少ない仕上げ

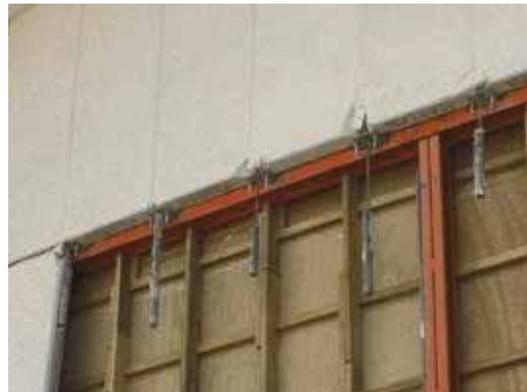
写真 38 取付け部の状態

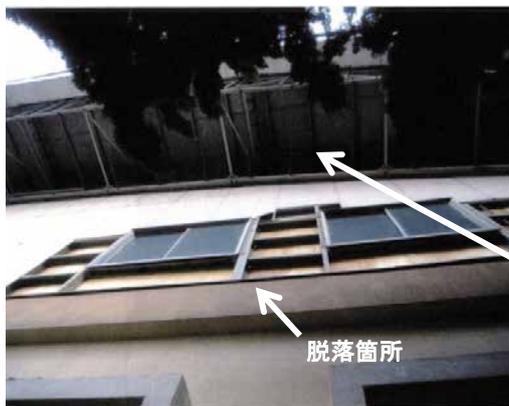
- ・桁行構面について外装材（フレキシブルボード等）が破損・脱落した。地震の際

に生じた面内変形及び慣性力に対して、鋼製下地材にねじ止めされた外装材が追従できずに破損・脱落したと考えられる。

- ・構造的には、ギャラリーから下部が RC 造、上部が S 造の屋内運動場である。S 造部分の張間方向はラーメン構造とブレース構造の併用、桁行方向はブレース構造である。両方向ともブレースが破断して S 造部分に大きな層間変形角が生じ、外装材が脱落した。
- ・アリーナの屋根架構については、耐震診断において荷重伝達性能が不足していると判定されている。地震時に大きな力を受けた屋根架構が変形したことで、スパン中央付近で屋根架構と床の変位差が大きくなり、外壁に面外変形が生じた可能性がある。
- ・被害が生じた外壁のある桁行構面は、構造体のブレース架構から屋根面の部分によって片持ちで外側に持ち出され支持されているような状態である。持ち出されている部分については屋根面ブレースの数が少ないため、面内剛性は低いと思われる。

写真 39 外装材（フレキシブルボード等）の脱落

- ・フレキシブルボード等の外装材を面内変形により追従できるよう設計することが必要である。既存施設の場合は外壁の改修が考えられるが、改修することが困難な場合は、外壁の周囲に人が近づけないよう立入禁止にする、ネット等により落下を防止するなどの対策を講じることが望ましい。

- ・地震時における壁面の変形を抑えることが必要であり、建物の剛性が低く変形しやすい場合には、軸組ブレースを増設するなどの対策が有効である。また、1981 年以前に建てられた屋内運動場で耐震診断あるいは耐震補強が行われていないものについては、耐震化する必要がある。耐震診断の結果、補強の必要なしとなった屋内運動場の場合であっても、古いブレースは接合部で破断しやすいものが多く、大地震時に破断し大きな変形が生じる可能性があるため、接合部ごと新しいブレースに交換することが望ましい。このほか、構造骨組みと離れた位置に窓が

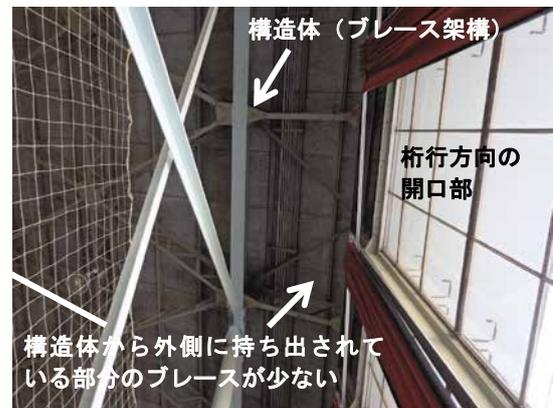
写真 40 桁行方向の開口部の屋根ブレース
※全景写真は 2-3-1 参照

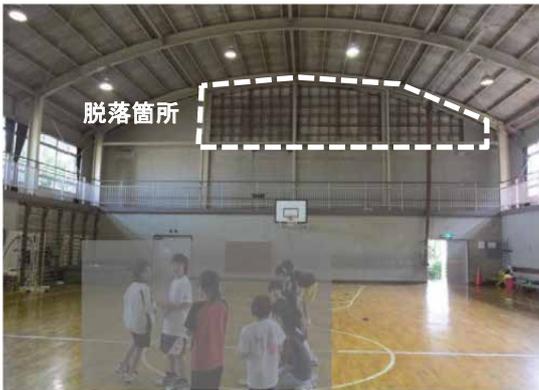
- ・アーチ形屋根を有し、桁行方向はブレース構造、張間方向は H 形鋼ラーメン構造（下層部は RC 造）の屋内運動場であると見受けられる。アリーナ南側妻面上部の内壁（有孔ベニヤ板）が大規模に破損、脱落している。被害写真から木下地にくぎで有孔ベニヤがとめ付けられていたと推察される。
- ・この内壁妻面は、構造骨組み（張間方向ラーメン）から外側に張り出した 1 m 幅のギャラリーの外側に設置されている。内壁妻面と張間方向ラーメンとを接続している構造部材は少なく、この内壁は自立壁に近い状態にあると考えられる。このような構造形式のため、内壁妻面上部が面外方向及び面内方向に大きく変形し、内壁の破損・脱落に至ったものと思われる。

写真41 内壁妻面(有孔ベニヤ板)の大規模脱落

- ・面内方向の変形に対して、変形追従性の確保された部材を用いることが必要である。また、面外方向の慣性力に対して、部材の接合部の強度を確保し脱落を防止することも重要である。

- ・地震時における妻面の変形を抑えるため、構造体の耐震性を確保することに加えて、内壁妻面と構造体とを接続して一体化し、妻面が独立して変形することのないようにすることが有効である。その際、妻面の質量に応じた地震力が屋根面を通じて伝達されるため、屋根面ブレースの剛性及び強度を確保することも併せて検討すべきと考えられる。
- ・また、内壁妻面が大面積であり、構造体と妻面との接続箇所数を十分に確保できない場合には、妻面自体に剛強な柱や梁を設けることによって、妻面自体の剛性を向上させることも考えられる。

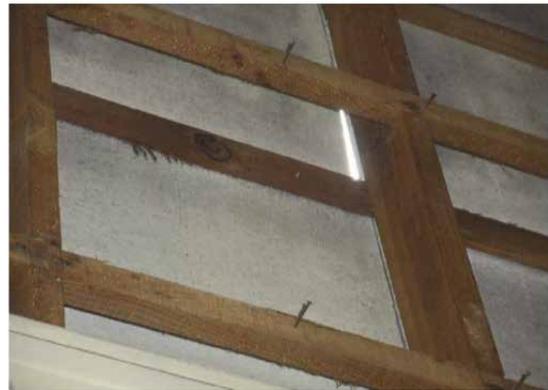
写真42 木下地の状態

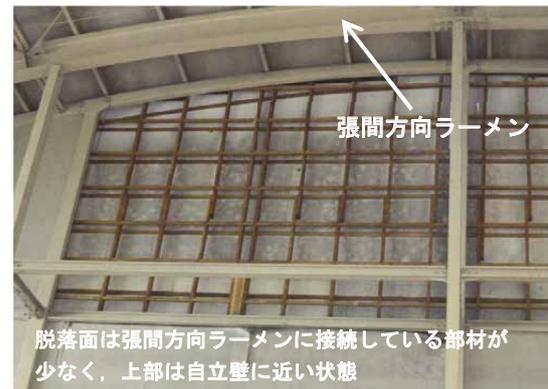
写真43 妻面の構造

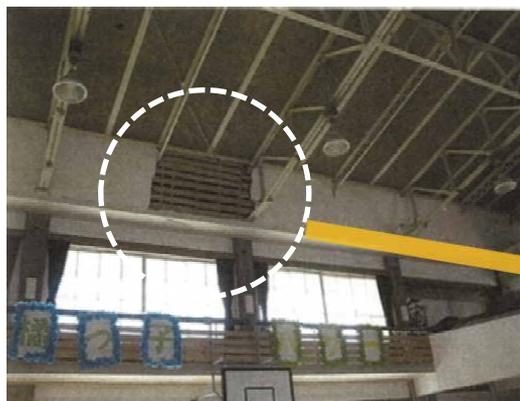
- ・トラス梁が内壁を貫通している部分で、この内壁部分のモルタルが破損、脱落している。ラス網やラスシートはなく、木下地の上に防水シートを張り、その上にモルタルを施工している。脱落部分は防水シートごと脱落している。
- ・屋根面筋交いの破断、緩みが観察されることから、屋根面筋交いの降伏・破断により屋根面剛性が失われて鉄骨トラス梁が面内で変形し、これにより接触していた下がり壁の損傷を導いたものと推察される。

写真44 内壁モルタルの脱落

- ・高所のモルタル仕上げの壁は、地震時の脱落により大きな被害となる可能性があるため、注意が必要である。モルタルに浮き等がある場合は、アンカーピン等による補強や必要に応じてモルタルの撤去等内装材の改修を行うことが必要である。
- ・ラスシート等は比較的変形追従性が乏しく、かつ重量があるため、高所に用い続けることは避けるべきである。既存施設の内壁がラスシート等の場合は、必要な点検を実施し、耐震性が不十分な場合、若しくは耐震性の確認が困難な場合は既存のラスシート等を撤去するとともに、必要に応じ、ラスシート等より軽いサイディングやボード等の内装材を変形追従性の確保できる設置方法により再設置することが必要である。

- ・材料に関わらず、構造体が貫通する非構造部材には損傷・脱落の被害がしばしば観察される。構造体が非構造部材を貫通しない設計とするか、やむを得ず貫通する場合は、脱落の危険性がある部材を使用しないこと、若しくは構造体の変形に追従可能な仕様にする、また非構造部材と接触・貫通する構造部材の変形をなるべく小さく抑えることが有効である。
- ・また、屋根面剛性が不足する場合には、対策としては屋根面筋かいの増強が有効である。

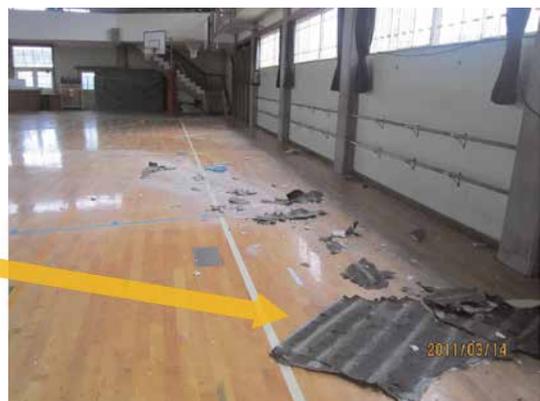
写真45 脱落したモルタル

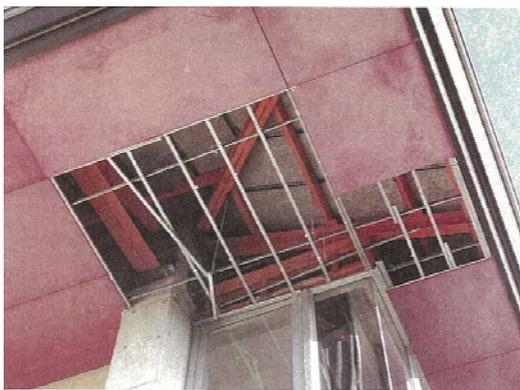
- ・屋内運動場の軒天井が部分的に数箇所脱落している。妻側で脱落した軒天井は、きりづま切妻屋根による勾配がついており、ケイ酸カルシウム板の天井が脱落した。建物隅部において脱落した軒天井は形状が平天井であり、他の箇所の軒天井よりも張り出しが大きい箇所である。軽鉄下地の一部破損を伴って脱落している。

写真 46 軒天井の脱落

- ・軒天井が吊り天井の場合で、特定天井に該当するものについては、建築基準法に基づく技術基準に適合するように対策を講じることが望ましい。また、軒天井がモルタルで浮き等がある場合は適切な改修が必要である。
- ・上記対策が困難な場合は、出入口など人が通行する部分にひさしを設置する、軒天井直下に植栽を設け人が通行しないよう工夫するなどの対策のほか、落下による危害がない場所に避難できるよう日頃から注意喚起を徹底することが望ましい。
