個別調査・分析の調査事例一覧

(東日本大震災における学校施設の非構造部材の被害事例より)

本協力者会議の天井落下防止対策等検討ワーキンググループにおいて、東日本大震災における学校施設の非構造部材の被害事例の中から、被害程度が著しい事例 34 件を抽出し、設計図書や被害写真等の資料を基に、被害の原因等の分析、想定される対策手法等の検討を行った。報告書本体には、その中から被害事例として重複するもの、資料の制約上十分に調査・分析ができなかったものを除き、18 件の被害概要・原因等を掲載している。

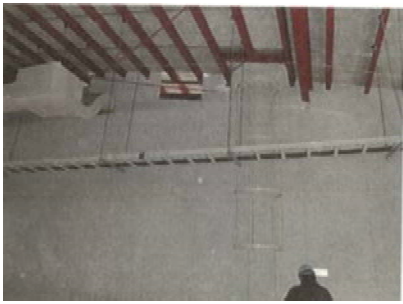
29		屋内運動場	内壁	<p>内壁ボードの脱落</p> <ul style="list-style-type: none"> ・所在地：宮城県 ・構造：Rタイプ ・建築年：1999年
