屋内運動場における非構造部材の震動被害と構造性能・特性に関する検討 (天井落下防止対策等検討ワーキンググループ)

校舎における天井の震動被害の傾向等に関する検討 (天井落下防止対策等検討ワーキンググループ)

学校施設における非構造部材の耐震対策の推進に関する調査研究報告書（概要）

（平成26年3月 学校施設における非構造部材の耐震対策の推進に関する調査研究協力者会議）

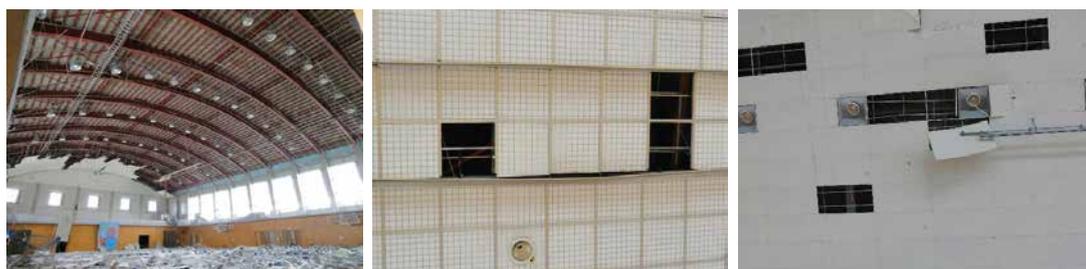
写真 1 天井の震動被害の例

(1) 全面脱落の例

(2) 一部脱落の例 1

(3) 一部脱落の例 2

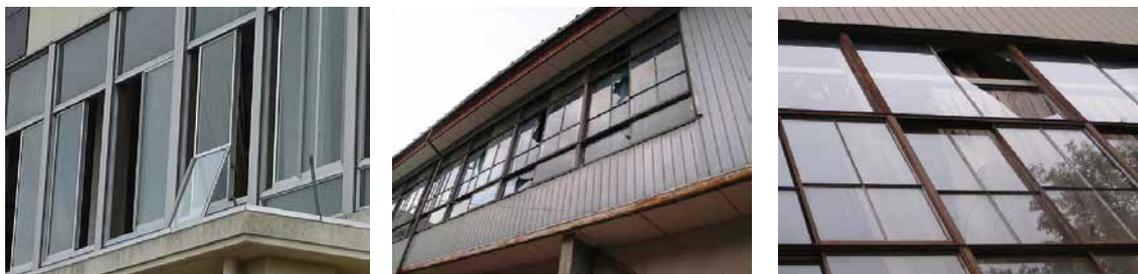
写真2 窓ガラスの震動被害の例

(1) 障子ごと脱落

(2) 可動サッシガラス割れ

(3) サッシ窓はめ殺し割れ

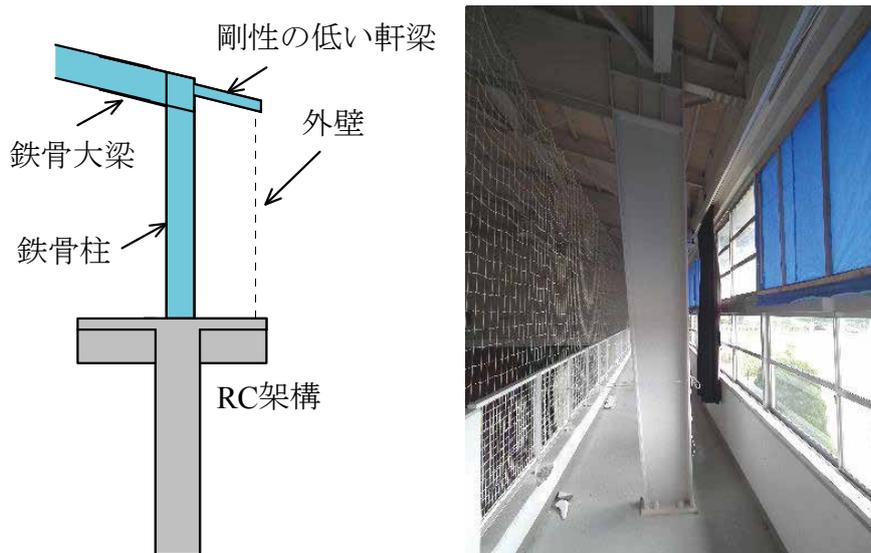
図 14 障子ごと脱落した RS タイプの屋内運動場の例

屋内運動場全体の構造形式と窓ガラスの震動被害の関係を図13に示す。可動サッシガラス割れとサッシ窓はめ殺し割れについては、どのタイプの屋内運動場においても同様にみられるが、障子ごと脱落した棟数は、RSタイプの屋内運動場で最も多い。RSタイプの屋内運動場で障子ごと脱落した被害が多かった原因としては、図14に例示するように、鉄骨架構と外壁が離れて設置された屋内運動場で外壁が剛性の低い軒梁等に接合されたような場合に、梁間方向の応答に伴い軒梁先端が大きく上下方向に変形したことが考えられる。

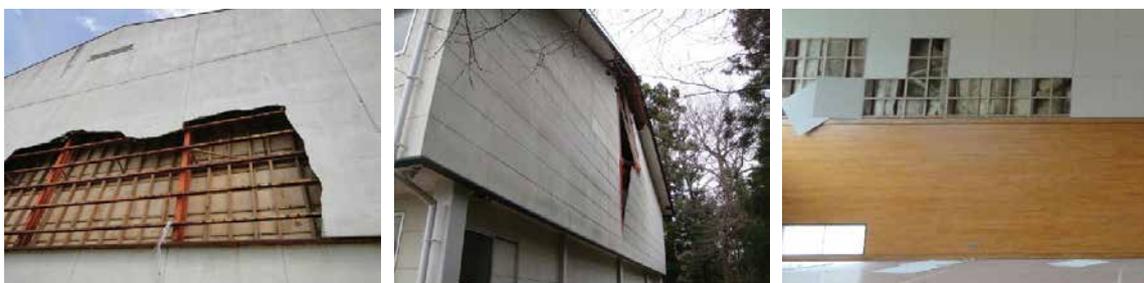
写真3 外壁・内壁の脱落

外壁が脱落したものは、新耐震の屋内運動場で28棟、補強済みの屋内運動場で16棟、補強不要の屋内運動場で12棟、未対応の屋内運動場で28棟である。調査対象に占める割合はそれぞれ3.8%、6.2%、17.9%、6.6%と、変形追従性能が低い外壁が使われていることが多い建築年代の古い屋内運動場で脱落が多く発生している。補強不要の屋内運動場での発生率が高いことと、構造要素の被災度区分との関係から、構造の耐震性能との相関性は低いと言える。また、写真3(2)に例示するように、サイディングなど変形追従性が高いと考えられている外壁の脱落も発生している。変形追従性の高いと考えられる構法であっても脱落した原因の一つとして、構造骨組と離れた位置に壁が取り付けられ構造骨組と一体になっていなかった、あるいは構造骨組自体の剛性が不足していたことにより、壁の取り付く位置での応答変形が大きくなったことが考えられる。

(1) 外壁(ラスシート)脱落

(2) 外壁(サイディング)脱落

(3) 内壁(ボード)脱落

外壁・内壁についても、構造の被害が比較的小さいあるいは被害報告が無いような場合でも脱落したものは多い。変形追従性の高い構法を適用することはもちろんのこと、外壁・内壁が取り付く位置での応答変形を抑える必要がある。

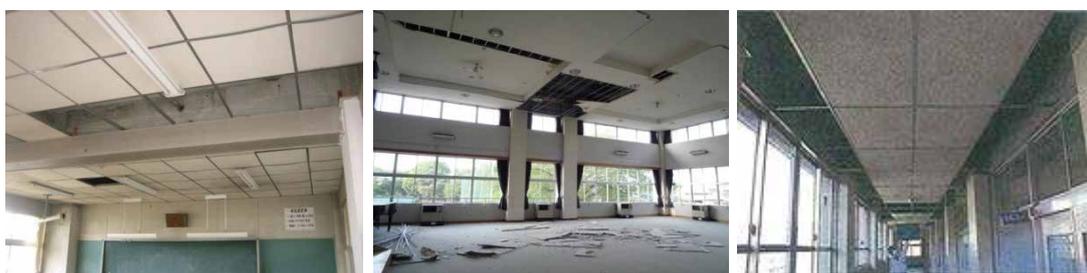
写真1 校舎天井の脱落被害の例

(1) 普通教室の天井脱落

(2) 特別教室（多目的室）の天井脱落

(3) 廊下の天井脱落

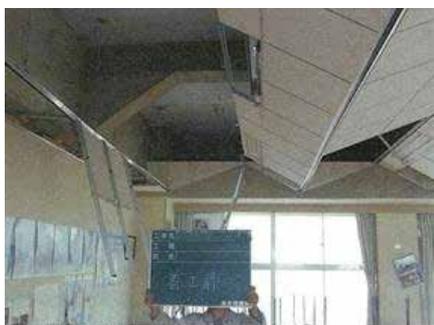
脱落した天井の形状⁶をみると、平天井が272件、舟底天井6件、傾斜天井が8件、のこぎり天井が31件であった。また、のこぎり天井について部屋の規模を比較すると、脱落したのこぎり天井は「大教室」のみで、そのうち「通常天井高」が28件と約90%を占めていた。音楽室などは、音響環境を確保するため、反射性能を期待して折れ曲がりのある天井（本調査では「のこぎり天井」として集計）を設けることがある。段差や折れ曲がりのある天井は、段差・折れ曲がり部分に局所的な力が作用し損傷する危険性が高まることが指摘されており、今般の天井被害においても、こうした天井の脱落被害が見られた。

(1) 音楽室の折れ曲がり天井脱落

写真2 折れ曲がり天井（のこぎり天井）の脱落被害の例

傷する危険性が高まることが指摘されており、今般の天井被害においても、こうした天井の脱落被害が見られた。最上階に位置する部屋で段差・折れ曲がりのある天井が設けられている場合は、一層の注意が必要である。

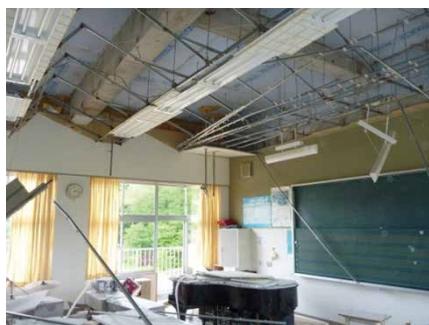
(2) 音楽室の折れ曲がり天井脱落

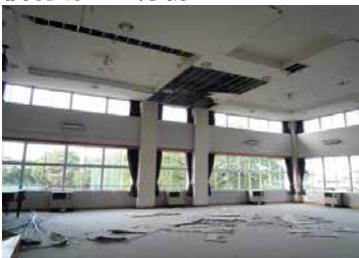
大規模空間の天井脱落。段差部分や壁際において天井面の衝突により破損・脱落。

部材	想定される対策手法
天井の脱落防止対策	特定天井（天井高6m超かつ水平投影面積200㎡超の天井）に該当する既存の大規模な天井は、 <u>建築基準法に基づく技術基準や手引を踏まえた対策が必要</u> 。
大開口部のはめ殺し窓の破損・脱落防止対策	窓ガラスの取付けに硬化性パテを使用しているはめ殺し窓は、 <u>弾性シーリング材への改修等が必要</u> 。アルミサッシ等への改修も有効。
横連窓の破損・脱落防止対策	面内変形に対して十分なクリアランス（隙間）の確保が必要。窓面が構造面から外側に張り出している場合は、 <u>構造面の検討も必要</u> 。
外壁ラスシート等の脱落防止対策	ラスシート等は変形追従性が乏しく重量があるため、 <u>高所に用い続けることは避ける</u> 。外壁がラスシート等で耐震性が不十分な場合は <u>撤去の上、サイディング等の外装材への改修が必要</u> 。

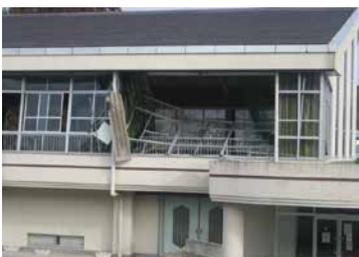
横連窓が窓枠ごと脱落。構造体から外側に張り出した窓面が上下方向の振動により脱落。

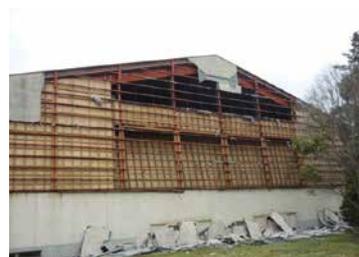
外壁が全面脱落。変形追従性が低い上、経年により取付け部に錆びが発生。
