独立行政法人日本原子力研究開発機構 東海研究開発センター核燃料サイクル工学 研究所応用試験棟における漏水について

独立行政法人日本原子力研究開発機構 東海研究開発センター
核燃料サイクル工学研究所

応用試験棟

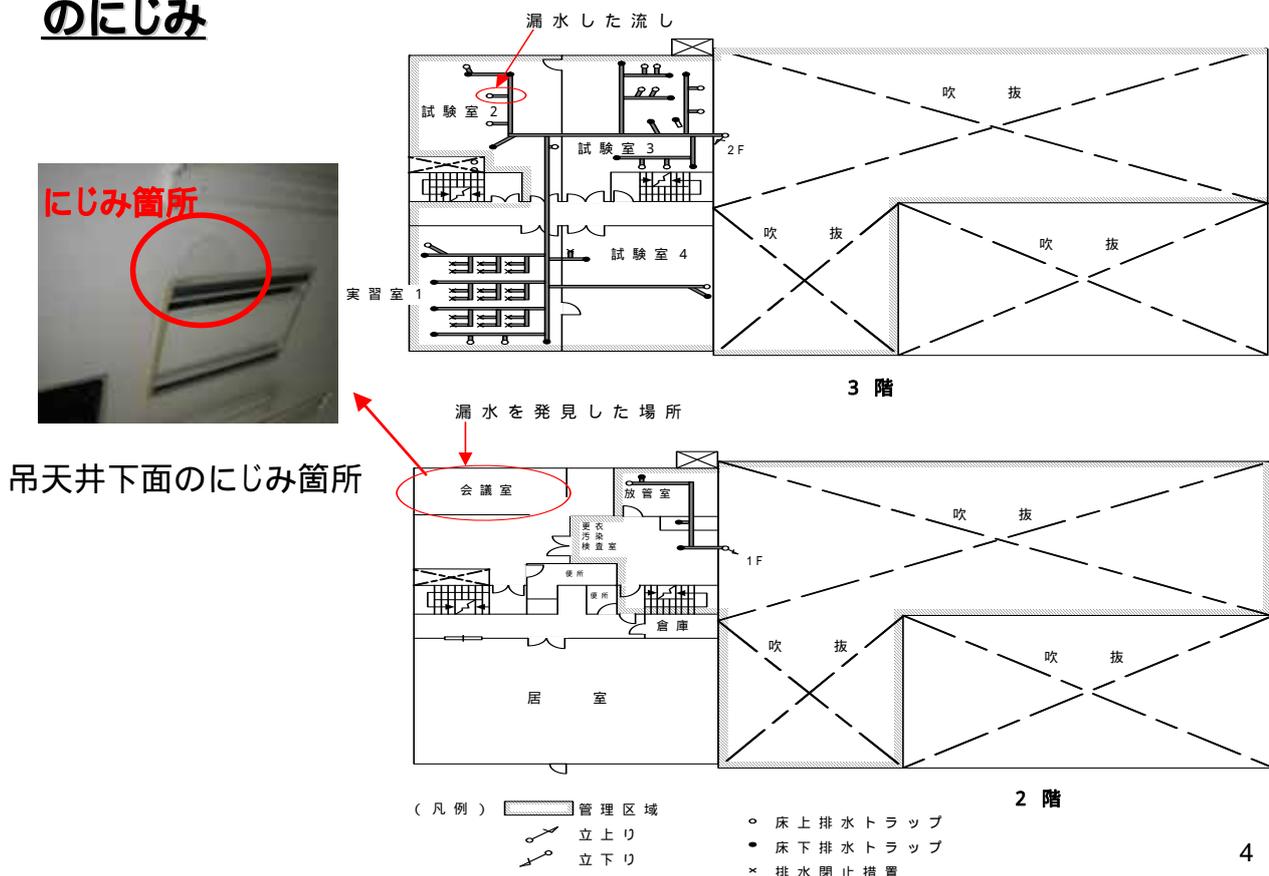
16時5分頃、応用試験棟の2階会議室(非管理区域)に入室した従業員が、床に落ちた水滴、吊天井下面のにじみを発見。目視で確認した状況では、漏洩量は約10mlと推定。

応用試験棟平面図及び排水系統図(2階及び3階)及び2階天井のにじみ

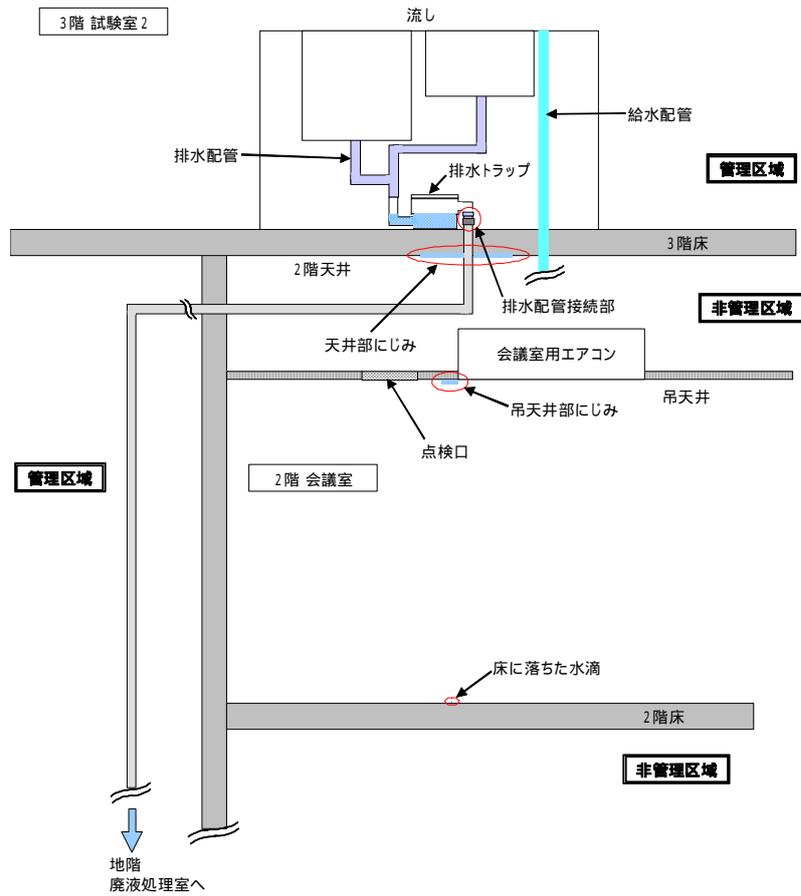
排水配管の概略図

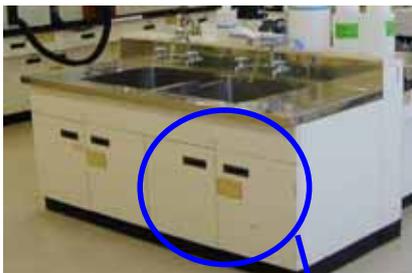
16時30分頃、当該流しの床板を外したところ、排水配管接続部表面に腐食を確認した。また、2階への漏水が止まっており、3階試験室2の当該流しの使用が終了していることから、漏水の進展はないと判断

3階試験室2(管理区域)流しの排水配管接続部

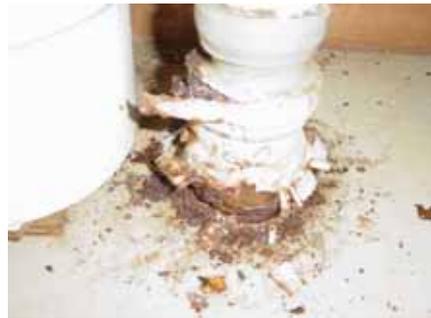
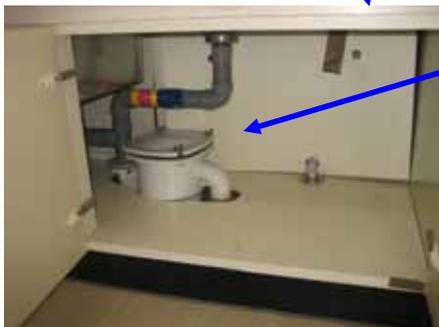
漏水した当該流し

床板を剥がす前の状態

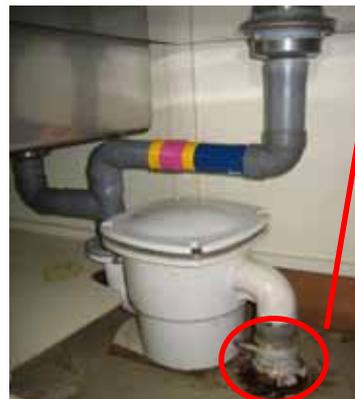
排水トラップ

床板を剥がした後の状態

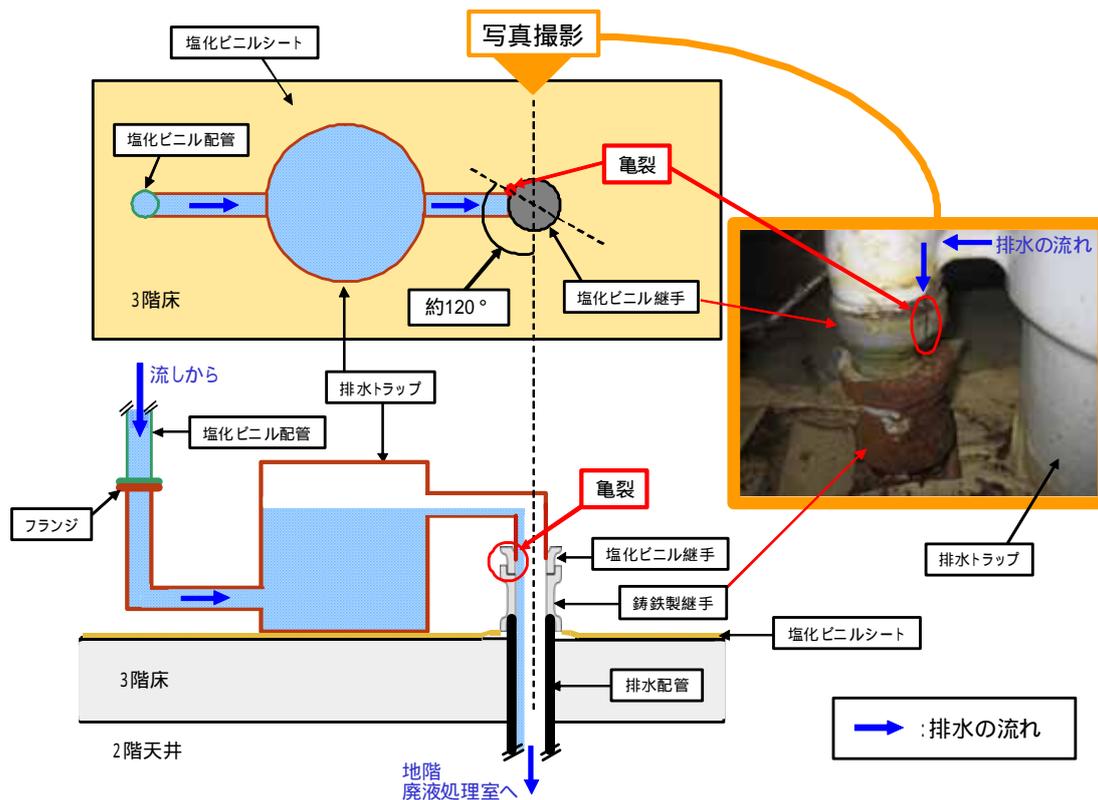
応用試験棟3階試験室2の排水配管接続部の塩化ビニル継手
に亀裂を確認した。

塩化ビニル継手の亀裂の位置

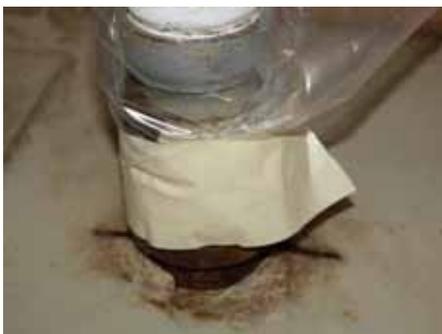
流し床の塩化ビニルシート及び3階床の状況

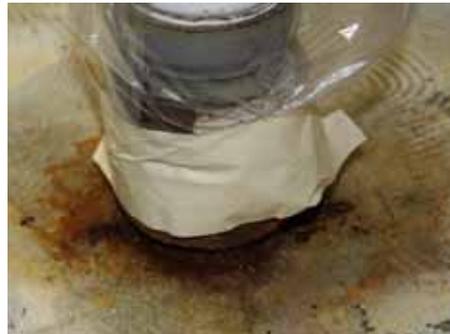
塩化ビニルシートの剥がれによる排水配管との隙間

排水配管の周囲と塩化ビニルシートの間に防水加工が行われていなかった。このことから、亀裂部からの漏水が排水配管の周囲と塩化ビニルシートの間から塩化ビニルシートとコンクリート床との接合面に染み込み、接合部が劣化したことが原因であると考えられる。

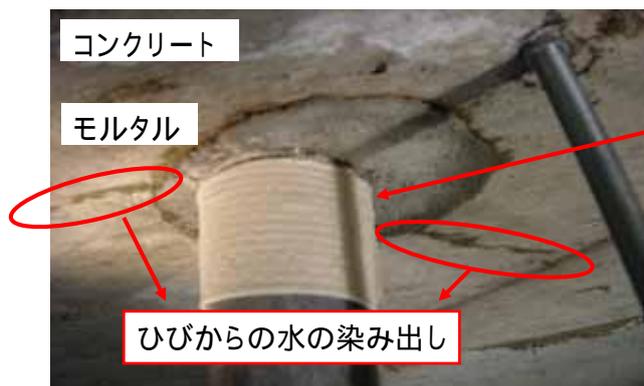
塩化ビニル継手の亀裂部からの漏水が、鋳鉄製継手と排水
配管の外面を伝い、コンクリート床から剥がれた塩化ビニル
シートと排水配管との隙間に浸入し、排水配管貫通部に充填
したモルタルと3階コンクリート床との接合部及びコンクリート床
のひびを通して、2階会議室(非管理区域)の床に至ったことを
確認した。

2階天井への水の染み出し状況(水張り試験)

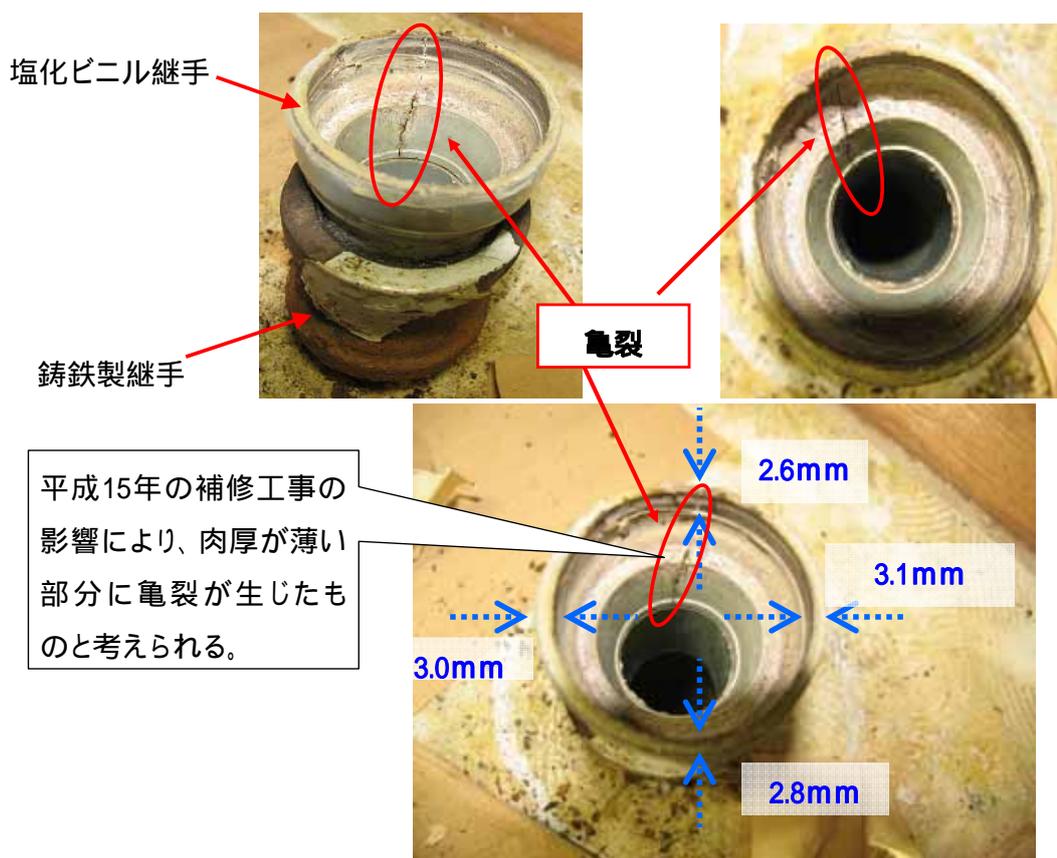
塩化ビニル継手の外観観察の結果、当該亀裂箇所の肉厚に偏りが見られたことから、当該流しの設置工事で実施した当該塩化ビニル継手の加熱加工により偏りが生じ、機械的強度が低下していた可能性がある。このような状況で、平成15年に実施した補修工事により、当該塩化ビニル継手に機械的応力がかかり、亀裂が発生したものと考えられる。

塩化ビニル継手上部の肉厚

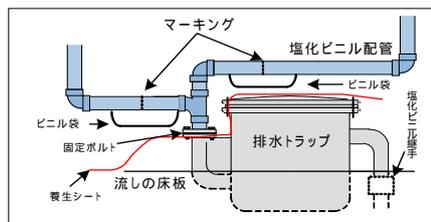
排水トラップ入口側の塩化ビニル配管部補修工事(平成15年)の概要

当該流しの排水トラップ入口側のフランジを金属製から塩化ビニル製に交換する補修工事を実施。工事方法は以下の通り。
