中越沖地震における原子力施設に関する
自衛消防及び情報連絡・提供に関するWG
報告書

～中越沖地震を踏まえ、原子力施設に対する地域の安全・安心に向けて～

平成20年2月

中越沖地震における原子力施設に関する
自衛消防及び情報連絡・提供に関するWG

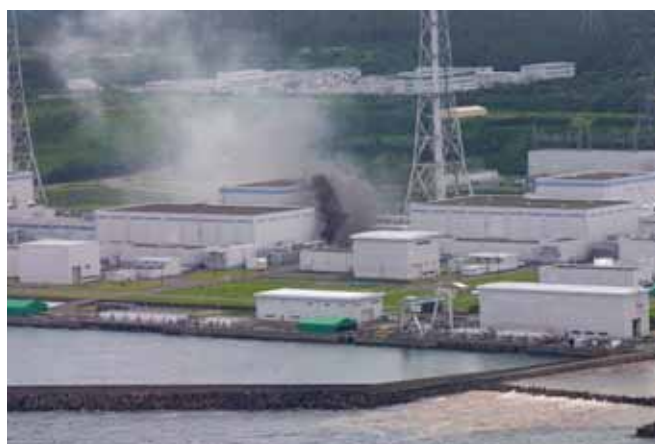
柏崎刈羽原子力発電所における変圧器火災は、地震直後の報道を通じて映像として全世界に発信され、中越沖地震を代表する被害の一つとなっている。特に、黒煙を上げて燃える変圧器が放水をされることもなく放置されている映像は、原子力発電所の自衛消防体制が抱える問題を明らかにするとともに、原子力発電所に対する社会の信頼を大きく損なうこととなった。

【黒煙を上げる所内変圧器（3号機）】
（第九管区海上保安本部提供）

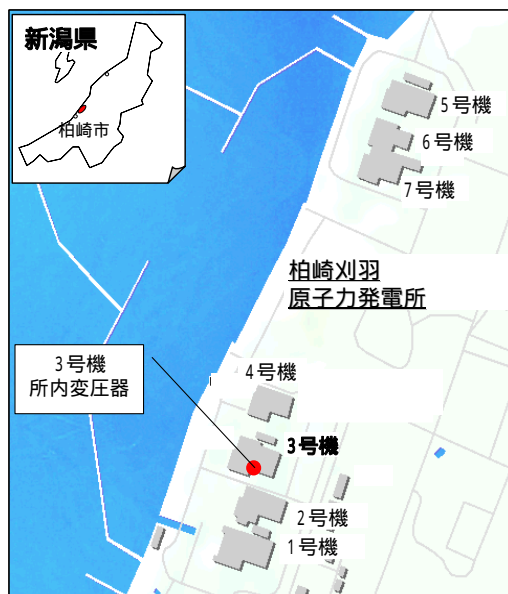
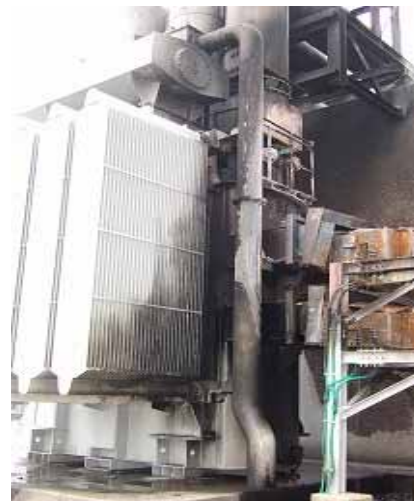
【所内変圧器の位置と火災の状況】

10：15 頃 屋外の定時パトロールを行っていた 2 号機の運転員が、3 号機脇の所内変圧器からの発煙を発見し、2 号機当直長へ連絡。連絡を受けた 2 号機当直長は、3 号機当直長へ連絡。

3 号機当直長は柏崎市消防本部（以下「消防署」という。）への通報を開始（しばらくつながらず。なお、緊急時対策室内に設置された消防署への専用回線 経由での通報が試みられることはなかったが、既にこのとき緊急時対策室は入室不能となっており、結局専用回線は使用できない状態であった。）。

3 号機当直長は 3 号機運転員に初期消火を指示。これを受け、運転員 2 名及び協力会社社員 2 名の 4 名により初期消火活動開始。4 名は屋外消火栓を利用しての消火を試みたが、地震による消火配管破損のため消火水量が不足し、火勢を弱めることができない状況が継続。

- 10：27 3号機当直長は、119番通報がつながった消防署から、「地震による出動要請が多く、到着が遅くなるので、消防隊到着まで自衛消防隊で対応して欲しい」旨の回答を受信。
- 10：45頃 柏崎刈羽原子力発電所の事務本館屋外に、仮非常災害対策本部を設置。
 初期消火活動を行っていた運転員らは、屋外消火栓から消火に必要な水の確保ができず、また油火災による爆発の危険を感じたため、安全な場所に待避した後、3号機当直長を通じて仮非常災害対策本部に状況を報告。
 報告を受けた仮非常災害対策本部は、建屋外の変圧器であり、防火壁も設置されているため延焼の可能性は低いと判断し、火災の状態監視及び消防車受け入れのため、社員の周辺防護区域ゲートへの派遣について指示。
 この指示を受け、初期消火活動を行っていた社員1人がゲートへ移動（その他の者は火災の状態を監視）。また、その後に事務本館から2名がゲートに向かい、合流。
- 11：23 3号機当直長より消防署へ、消防車要請のため再度通報。消防署は、消防車が発電所に向かった旨回答。
- 11：30 消防署より水槽付化学消防車1隊5人が到着。
- 11：32 消防署員による消火活動開始。
- 12：10 消防署員による鎮火確認。
- 13：05 緊急時対策室内に非常災害対策本部を設置。

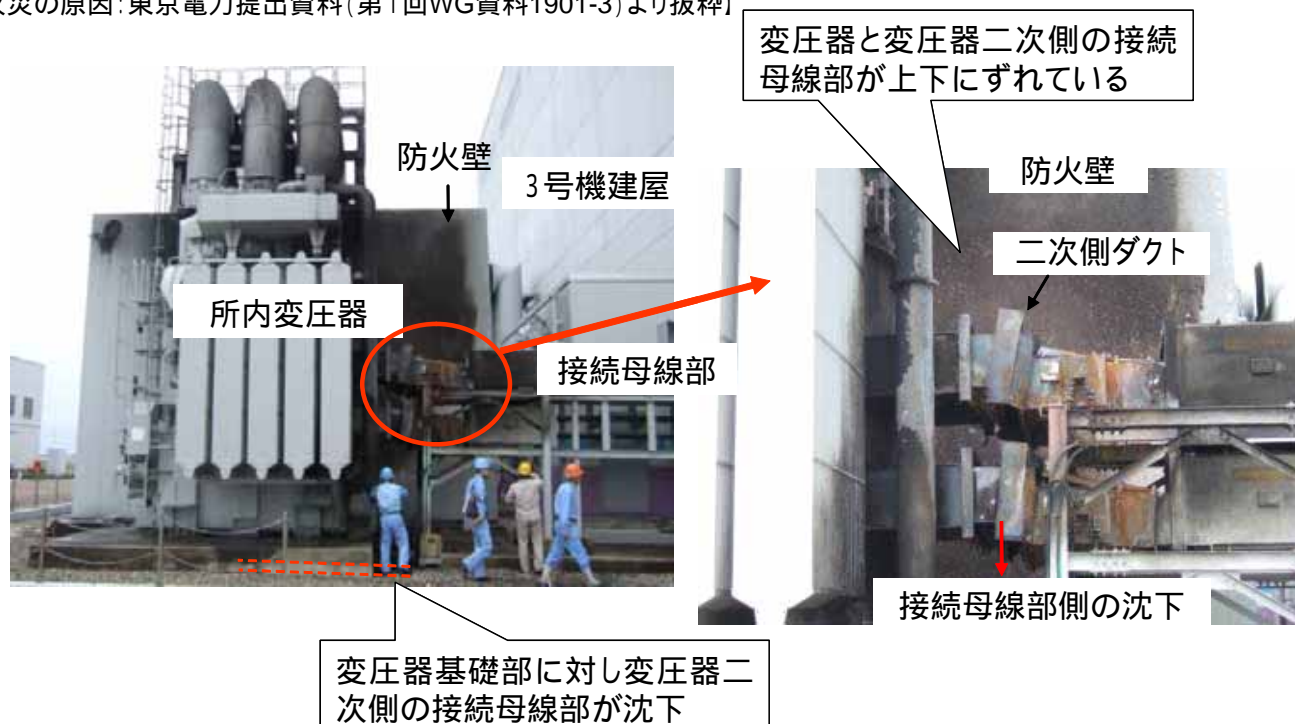
【火災の原因:東京電力提出資料(第1回WG資料1901-3)より抜粋】

東京電力から8月23日付けで原子力安全・保安院に提出された「柏崎刈羽原子力発電所3号機所内変圧器3Bの火災について」（中間報告）によれば、変圧器火災の発生原因は、ショートにより発生したアーク（火花）が変圧器から漏えいした絶縁油に引火したとされている。

地震により、所内変圧器二次側 接続母線部のダクトの基礎が沈下。変圧器本体は杭基礎で支持されていた。

ダクト部分の基礎の沈下により、ダクトが外れて落下し、変圧器二次側ブッシング接続部に接触。

ダクトの接触による衝撃及び沈下による下方向への引っ張りにより、当該ブッシングが破損し、変圧器内部の絶縁油が漏えい。

ダクトが当該ブッシング接続部と接触し、地絡・短絡によるアークが発生。

漏えいした絶縁油に、地絡・短絡電流によるアークが引火し、火災発生。
