「もんじゅ」の在り方に関する検討会 委員のご質問への回答

平成28年3月4日
日本原子力研究開発機構

過去のトラブルにおける機構とメーカーの関与

ナトリウム漏えい事故の概要

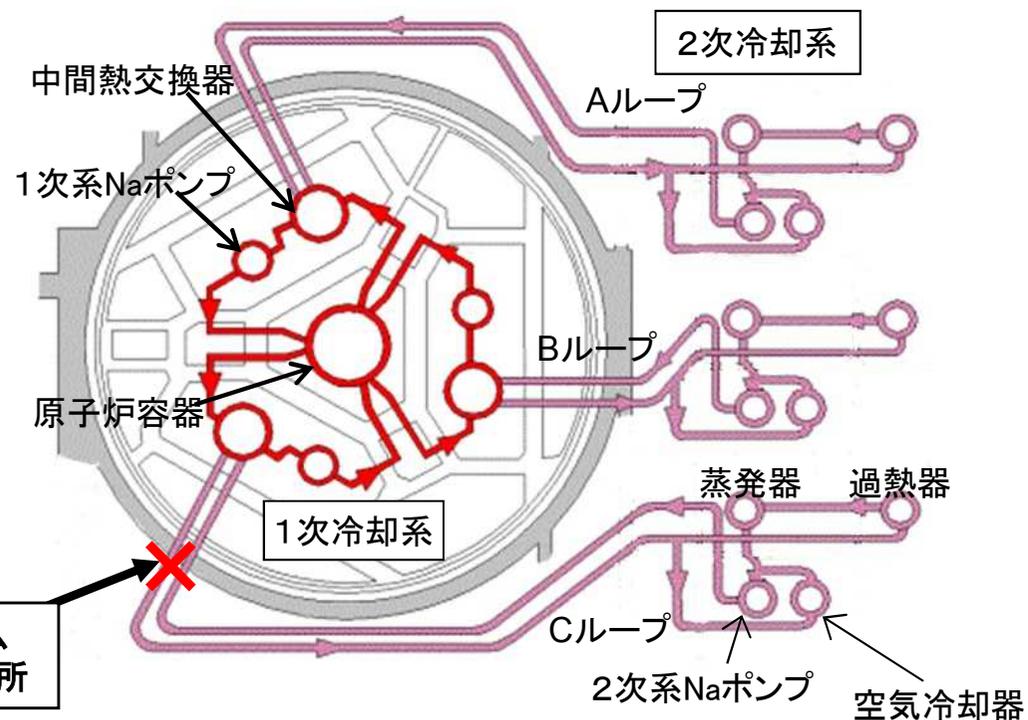
平成7年12月8日、放射性物質を含まない2次系主冷却系Cループの中間熱交換器出口側配管にある温度計から、2次系のナトリウムが漏えいした。

原因は配管に挿入してある温度計のさやの折損。

配管内を流れるナトリウムの流体力によりさや細管部に流力振動が発生し、さや段付部に高サイクル疲労が生じ、破損に至った。

原子炉を手動で停止した後、Cループ配管内のナトリウムを抜き取り、漏えいを止めた。漏れたナトリウムは、真下にある換気ダクト、足場(グレーチング)を破損させ、床ライナ(鋼製の板)上に堆積するとともに、ナトリウム燃焼により生成したナトリウム化合物(エアロゾル)が建物内に拡散し、一部が屋外に放出された。

なお、全ての2次系温度計(48本)を、短く、段付き部の無い改良型温度計に交換した。

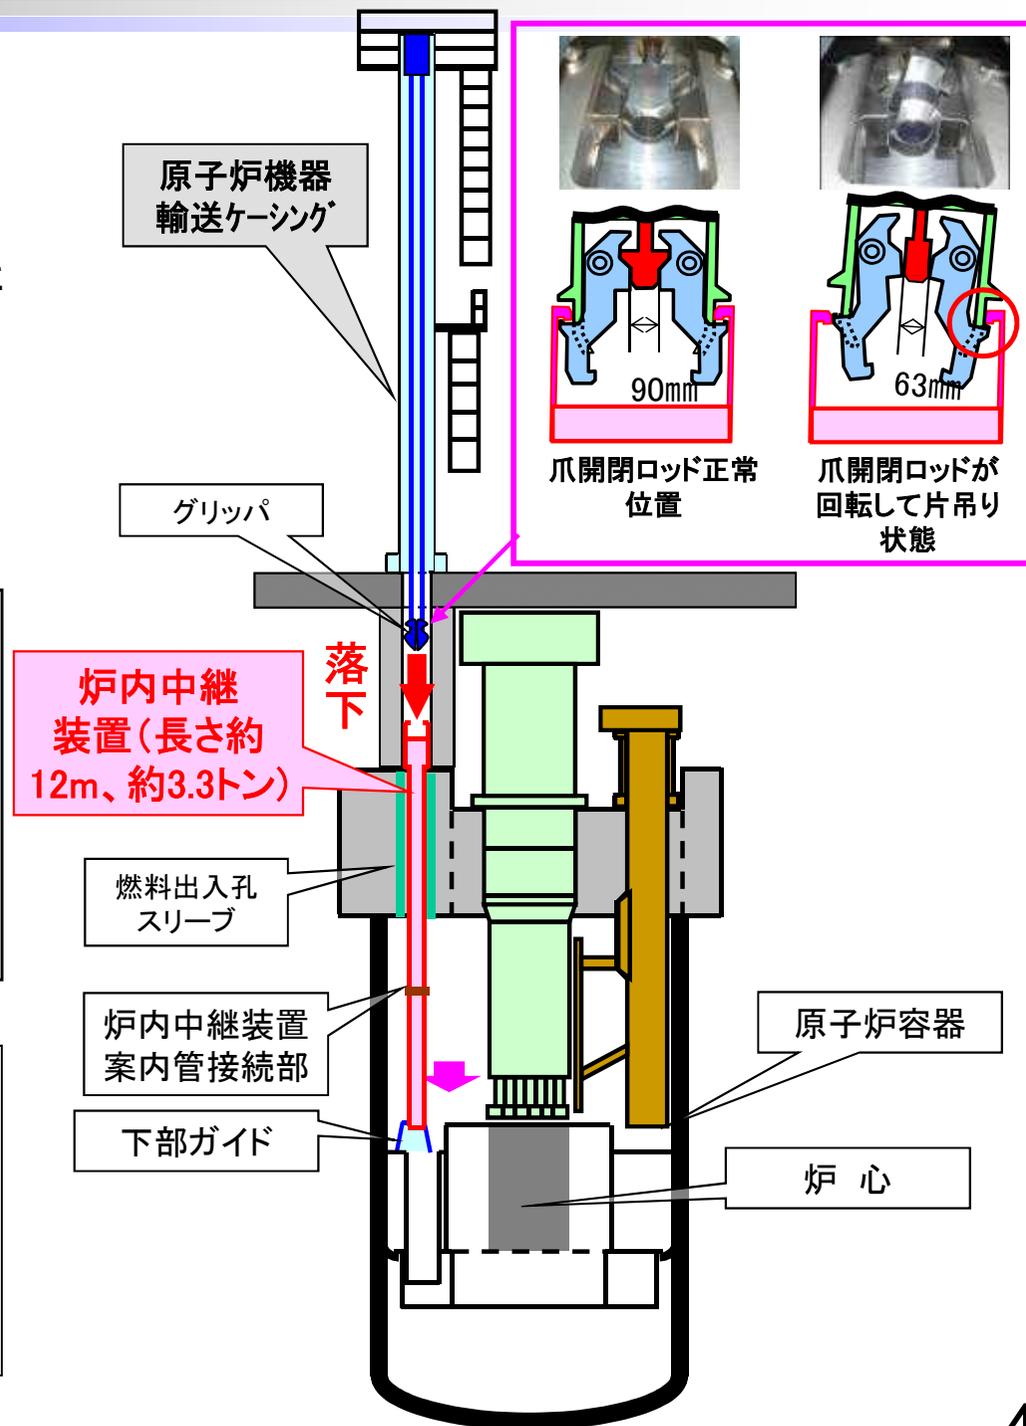
平成22年8月26日、燃料交換に使用した炉内中継装置※を原子炉容器の所定の位置から引き抜き、炉外へ取り出す作業をしていたところ、所定の位置より約2m吊り上げた時点で、炉内中継装置が吊り上げ設備（原子炉機器輸送ケーシング）のつかみ装置（グリッパ）から外れ、落下した。

炉内中継装置が損傷したが、外部環境への影響はなかった。

炉内中継装置を吊るグリッパの平板形状の爪開閉ロッドが回転したため、爪が正常に開かない状態となった。

グリッパを、爪開閉ロッドが回らない構造へ改良、グリッパの爪開閉状態目視用点検窓を設置。

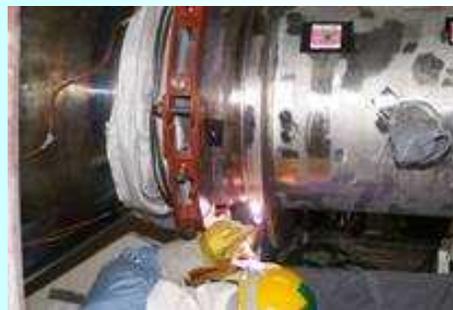
〔事故のあった部分の配管を交換のため切断〕

○短く、段つき部のない形の温度計に交換し、流力振動を防止する
