1次系ナトリウム漏えい検出器の誤停止による 運転上の制限の逸脱について

平成30年1月25日

日本原子力研究開発機構（JAEA）

1次系ナトリウム漏えい検出器の誤停止による運転上の制限の逸脱 発生状況と原因

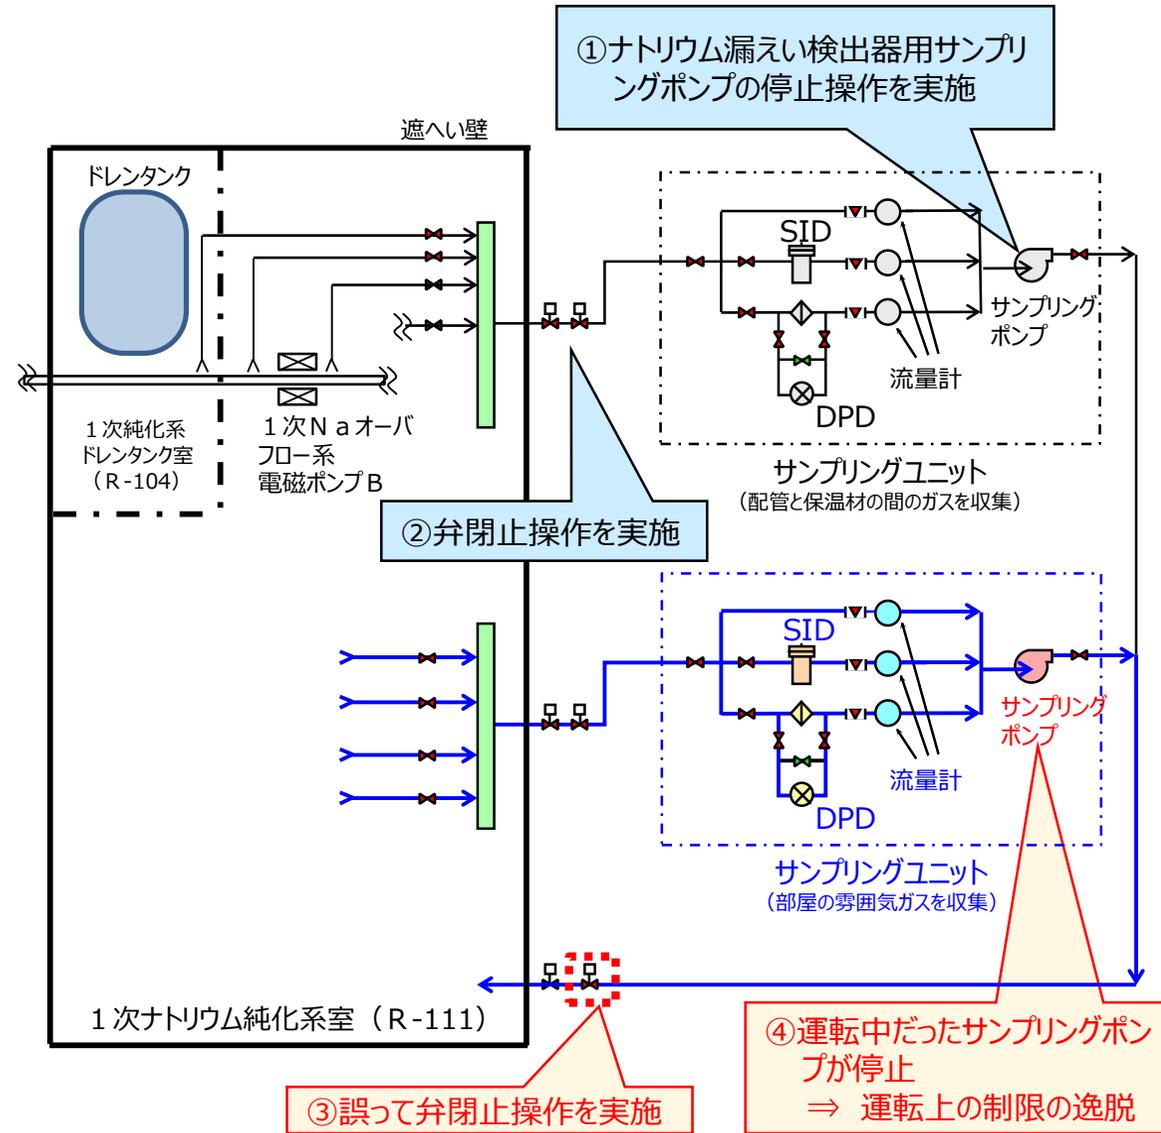
1次系Na漏えい検出設備 系統概要図

発生日時：平成30年1月11日（木）15時22分頃
 発生内容：1次系ナトリウム漏えい検出器サンプリングポンプ停止による運転上の制限の逸脱

① 当該配管のナトリウム漏えい検出設備を停止

② 現場盤にて弁閉止操作を実施

③ 誤って運転中の系統の弁閉止操作を実施

④ 運転中だったサンプリングポンプが自動停止
 ⇒ 運転上の制限(*)の逸脱

手順書に記載されていた確認・注意事項の確認が不十分だったこと、分かり難い手順書だったこと など

- (1) 本件に関する緊急の事例教育（確認・注意事項を順守することの重要性等）を実施し、基本動作（復唱による操作内容の確認等）を再徹底する。
- (2) 作業で使用する運転手順書の適用範囲の明確化※を徹底する。
 - (※) ・ 作業時に使用しない項目には事前に斜線で対象外であることを明確にする
 - ・ 確認・注意事項を雲マークで囲んで、矢印で該当する操作項目に関連付ける
- (3) 各現場作業に当たっては使用する運転手順書の適用範囲が適切であることを当直長が確認した上で、作業を再開する。
- (4) 当該操作スイッチ及び類似の操作スイッチのカバーに注意喚起の表示を行う。（「操作禁止」等）
- (5) 当面の対応として、作業中は管理者が適宜、現場立ち会いを行い、基本動作が徹底されていることを確認する。
