もんじゅ廃止措置の実施状況について

2019年3月28日

日本原子力研究開発機構（JAEA）

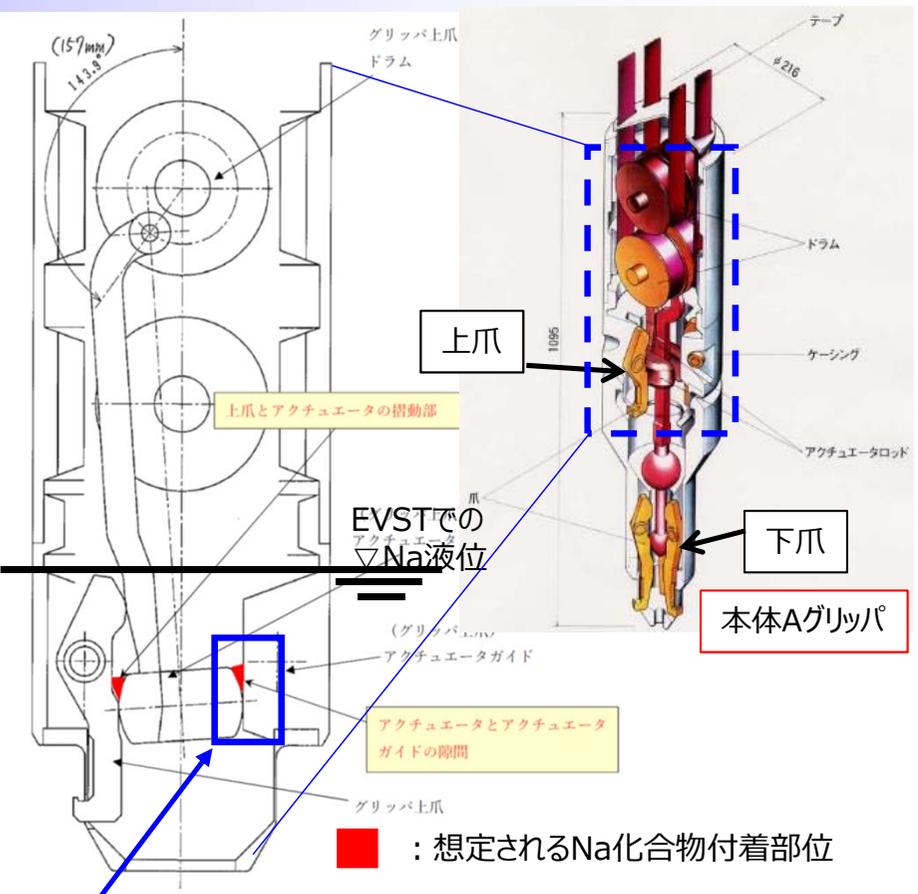
トルク上昇事象	トルク上昇の要因分析 (推定)
<ul style="list-style-type: none"> 2018年7月4日、本体Aグリッパ点検後、洗浄せずナトリウム付着状態で3ヶ月保持していたため ⇒ 作動不能、グリッパ洗浄 2018年8月1日、ITVの不具合対応のため、本体内にてグリッパを洗浄せずにナトリウム付着状態で1週間保持 ⇒ 検査槽で予熱により動作可能 	<ul style="list-style-type: none"> Na付着状態での長期保持時に機器表面で微量の酸素により形成するナトリウム化合物が橋状の構造を生成 保持時間の長期化 (1週間以上) に伴い化合物表面の橋状の構造が強固になる。

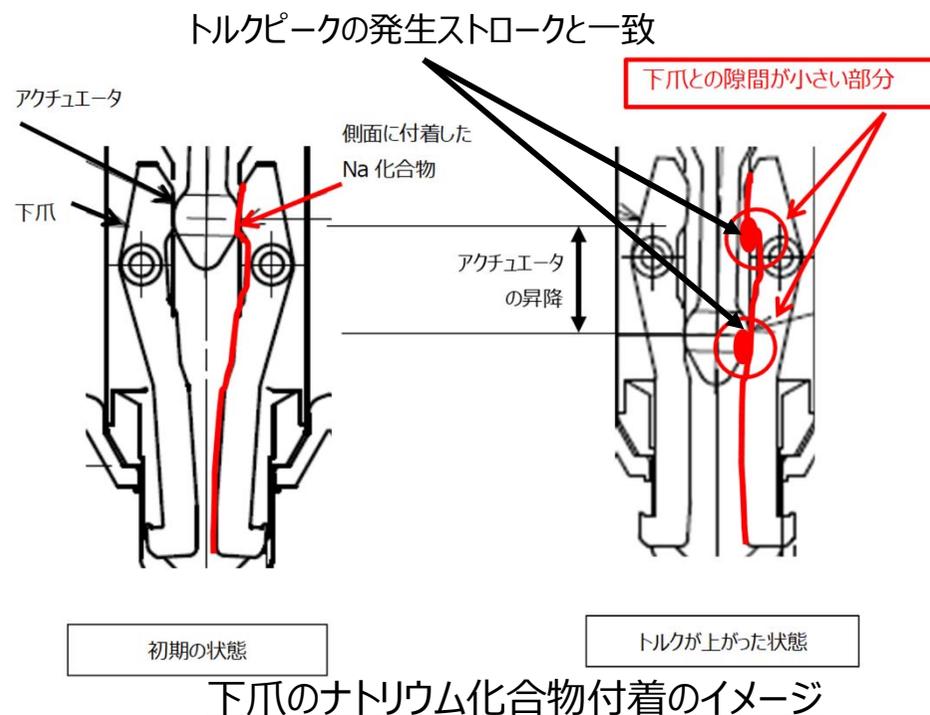
トルク上昇事象	トルク上昇の要因分析 (推定)
<ul style="list-style-type: none"> 燃料体処理作業開始当初より、燃料体処理を繰り返す毎に特定のストロークでトルクが徐々に上昇 トルク上昇したストロークの位置はグリッパの下爪とアクチュエータの間が小さい部分と一致 	<ul style="list-style-type: none"> EVSTでNaが付着し、露点の高い燃料洗浄槽でNaが水酸化物に変化 次にグリッパがEVSTに浸漬する際に吸湿した水酸化物表面に、さらにNaが付着 グリッパの爪側面に付着したNa化合物がアクチュエータの昇降に伴い爪の隙間の小さい部分に堆積、または脱落して噛みこみ、爪開閉のトルクが上昇 (回数を繰り返す毎に上昇)

トルク上昇の要因分析 (推定)	実施済対策と効果	要因分析を補完する 実験データ取得	今後の追加対策
<ul style="list-style-type: none"> EVSTでNaが付着し、露点の高い燃料洗浄槽でNaが水酸化物に変化 次にグリッパがEVSTに浸漬する際に吸湿した水酸化物表面に、さらにNaが付着 グリッパの爪側面に付着したNa化合物がアクチュエータの昇降に伴い爪の隙間の小さい部分に堆積、または脱落して噛みこみ、爪開閉のトルクが上昇（回数を繰り返す毎に上昇） 	<ul style="list-style-type: none"> 燃料洗浄槽内の残留湿分低下（露点低下）に向けた環境改善のために、燃料体受入前のガス置換（真空引き+Arガス充填）の回数を増加 1回（初期） →2回（11/3より実施） 3回（11/21より実施） <p>☆効果：燃料洗浄槽内の露点温度はガス置換1回で約-9℃ ⇒ 3回で約-48℃まで低減。残留湿分の低下が確認できた。</p> <p>トルクは12月初めの燃料洗浄槽での長時間保持に伴うトルク上昇時以外は比較的安定したAグリッパのトルク値を維持。</p> <p>⇒ 更なる燃料洗浄槽の湿分低減対策を実施（SH21）</p>	<ul style="list-style-type: none"> グリッパ洗浄に伴う金属表面状態変化と金属ナトリウム付着量への影響データ （洗浄に伴うグリッパ表面粗さの変化などがナトリウム付着量に影響しないことの確認：データ取得済み） 潮解した水酸化ナトリウムへの金属ナトリウムの再付着データ（3月末を目処にデータ取得予定） 	<p>①自動化運転プログラムの修正 手動にて燃料洗浄槽への燃料受入前にガス置換を2回(回数可変)実施していたが、自動で実施していた1回のガス置換を3回行うように自動化運転プログラムを変更</p> <p>⇒ 燃料体の処理にまでに対策</p> <p>②燃料洗浄槽の除湿対策 ヒータ等の設置による残留湿分の低減対策を実施、もしくは乾燥ガスのブローダウン（吹き降ろし）によるグリッパ廻りの湿分低減対策についても検討</p> <p>⇒ 燃料体の処理にまでに対策 上記対策を効果的に実施するために、まず燃料洗浄槽及び配管の温度分布測定を3月中に実施予定</p>

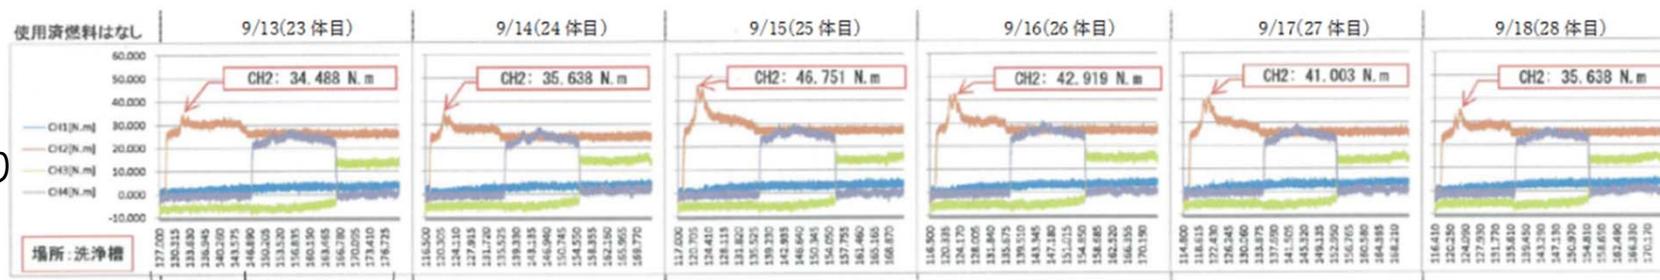
1体ごとのトルク変動 (グリッパ洗浄前)

- 同じ位置 (ストローク) にトルクピークあり

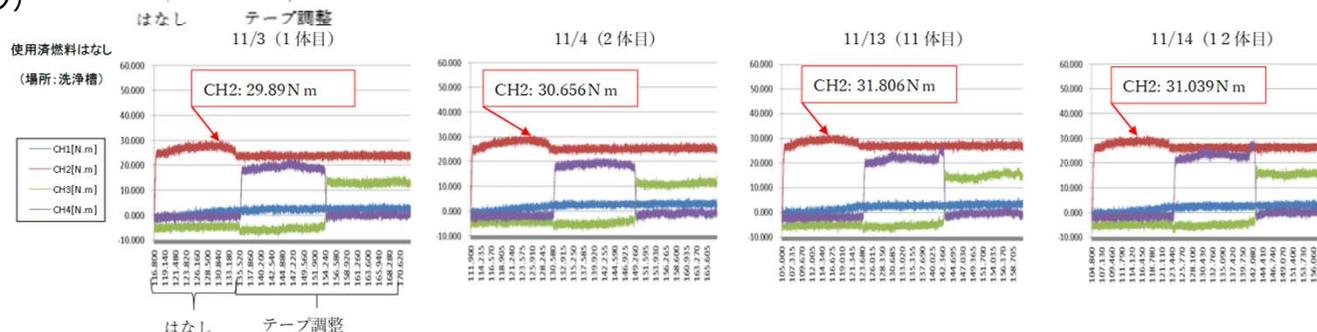
1体ごとのトルク変動 (グリッパ洗浄後)

- トルクピークなし

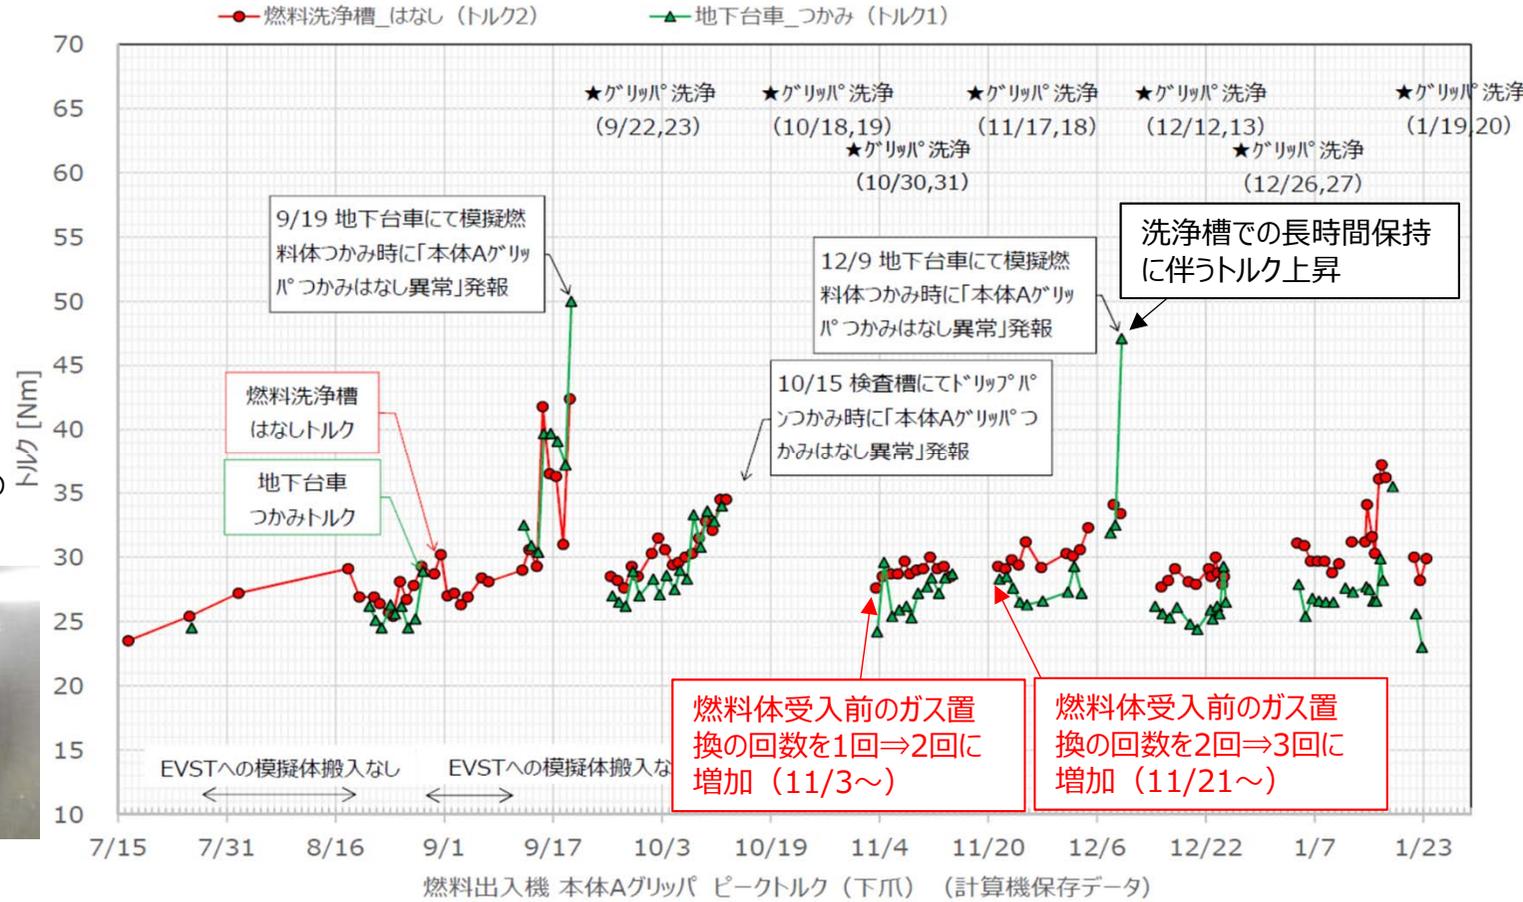
9/19警報発報後
1/19計画洗浄前
グリッパ観察状況

- 2018年11月3日に燃料体受入前のガス置換回数を1回⇒2回に変更後（2018年11月21日に3回に変更）は12月初めの燃料洗浄槽での長時間保持に伴うトルク上昇時以外は安定したトルク値を維持。
 - 洗浄前のグリッパの観察の結果、上記対策前の警報発報後の洗浄前は本体Aグリッパへのナトリウム付着量が多いが、対策後は警報が出なくなり、計画洗浄前のナトリウム付着量が少ない。
- ⇒ 燃料受入前のガス置換回数3回を自動化運転プログラムに反映、更なる燃料洗浄槽の湿分低減対策を実施

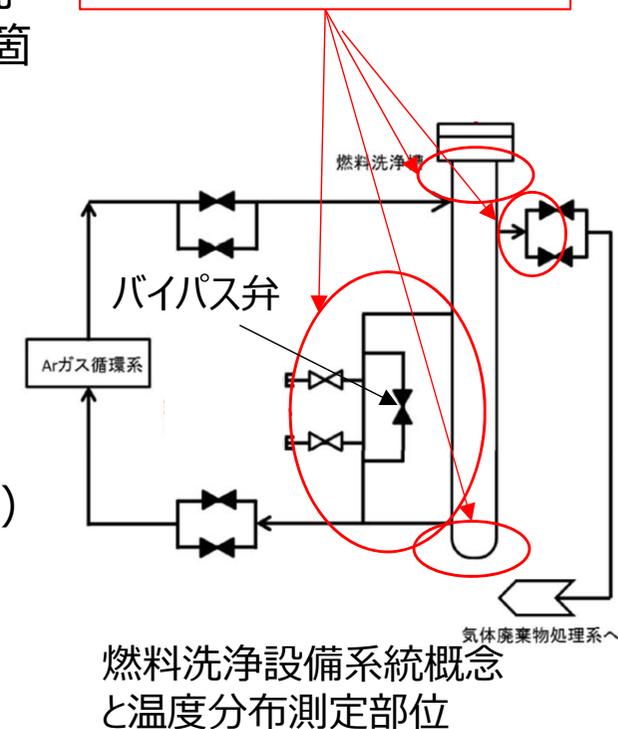
○露点温度計測で、時間経過とともに燃料洗浄槽の露点が上昇することから、洗浄槽及び配管の一部に湿分が液体として残留しており、高い露点の燃料洗浄槽内でNaが水酸化物に変化したと推定。100℃以上に加熱されていない箇所を特定。

高温循環Arガスが届きにくい部位の温度分布データを取得

- 洗浄槽の枝配管
- 洗浄槽下部
- 洗浄槽上部 など

- 燃料洗浄槽の空洗浄運転を行い高温循環Arガスが届きにくい部位の温度分布データを取得し、追加対策案の選定と最適化に資する
- 計測点：合計約50点の温度計測と2点の露点計測を行う
 - 系統内温度計測点：既設6箇所
 - 温度ヒータ制御・計測点：既設32箇所（記録計追加）
 - 追加設置：露点計2点、温度計約12箇所（熱電対、記録計追加）
- 運転条件（3ケースのデータを取得）
 - 現状条件（バイパス弁開、除湿運転時間80分）
 - 除湿温度改善条件（バイパス弁開、除湿運転時間120分）
 - バイパス閉止条件（バイパス弁後半40分閉、除湿運転時間80分）
- 評価のポイント
 - 除湿運転時に洗浄槽、配管各部が100℃を超えているか
⇒水分残存部位はヒータ加熱時にも気化熱で100℃近傍で温度上昇が頭打ちになる
 - 除湿運転後のガス置換時に温度低下が発生していないか
⇒水分残存部位はガス置換時の真空引きにおいて水分の気化熱により温度低下が発生する

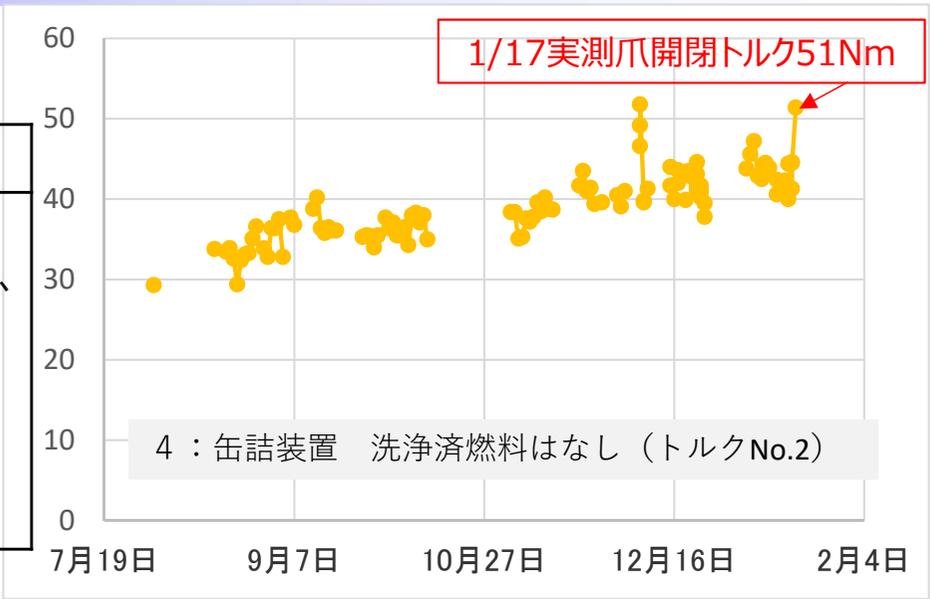
トルク上昇事象	トルク上昇の要因分析 (推定)
<ul style="list-style-type: none"> 爪開閉トルク値及び摺動抵抗トルクの評価値が順次増加 爪開閉機構の作動確認より爪の動作トルクは上昇していないことを確認 実測爪開閉トルクは摺動抵抗評価値とグリッパ内機構トルク設計値の合計値と一致 	<ul style="list-style-type: none"> 摺動抵抗トルク (可動シール部またはスクレーパ部) が增大して、爪開閉トルクが上昇

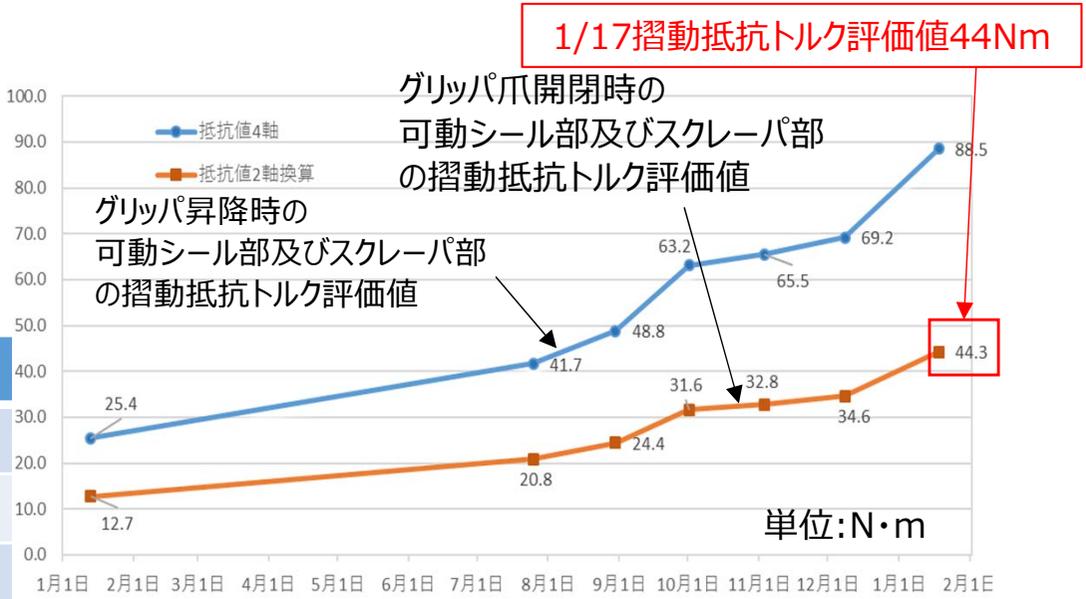
昇降トルクから算定した摺動抵抗トルク評価値の変動

1/17トルク評価値と実測値の比較

項目	トルク
a.グリッパ内機構トルク設計値	7Nm
b.摺動抵抗トルク評価値	44Nm
合計評価トルク(=a+b)	51Nm
実測爪開閉トルク	51Nm

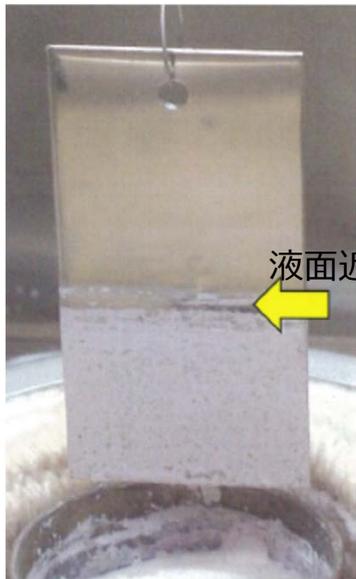
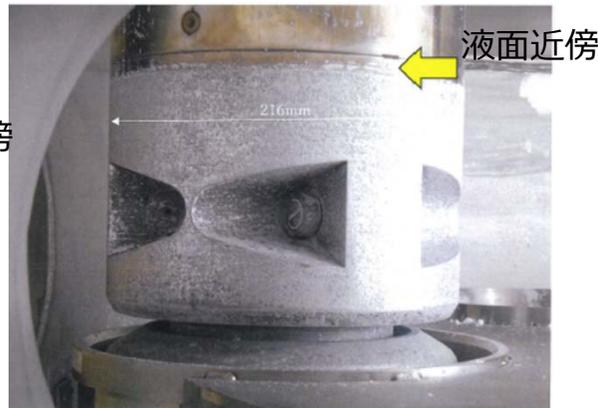
本体Aグリッパの液面近傍のNa化合物付着状況

- 左下図：ナトリウム中への浸漬とArガス中（不純物数ppm）の雰囲気中に保持を繰り返す（約50時間）とナトリウム化合物が生成し、本体Aグリッパの液面近傍を再現
- 右図：空気雰囲気とArガス雰囲気ではナトリウム化合物の生成速度は3桁以上差がある

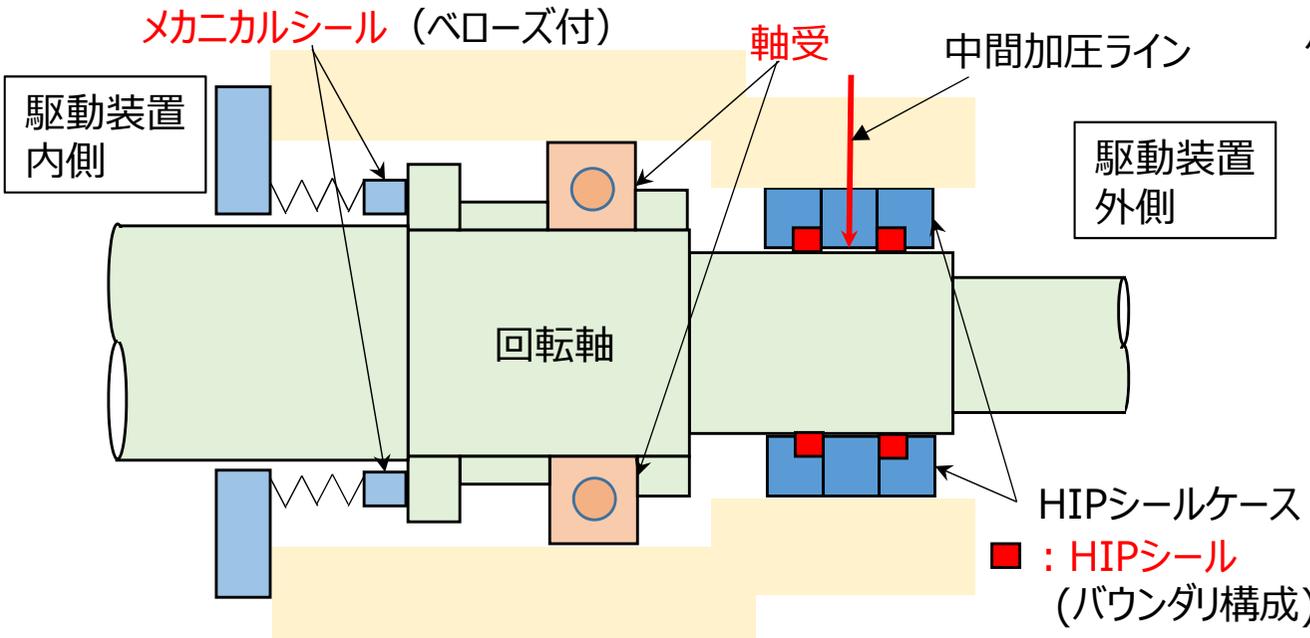
可動シール部概略構造 赤字：摺動抵抗部品

- トルク上昇要因調査のポイント
摺動抵抗を生じている可能性のある部品それぞれについて取り外し前後のトルク測定と状態観察によりトルク上昇要因を明確にする
 - 可動シール部：HIPシール
メカニカルシール
軸受
 - スクレーパ部：スクレーパ

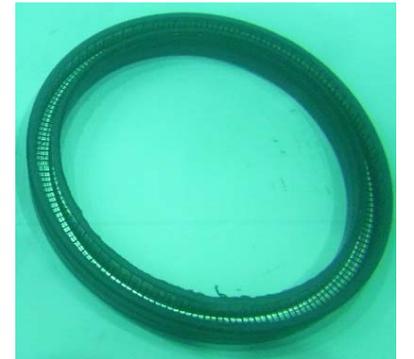
HIPシール（取外品）

一部のHIPシールのシール面（リップ部）に荒れが確認された。今後分析、評価を行ってゆく
