### 3. 改修の実施

#### (1) コンクリートの中性化対策や鉄筋の腐食対策の実施 ～福岡県八女市～

#### (2) 耐久性を考慮した材料の使用

～山梨県甲府市～

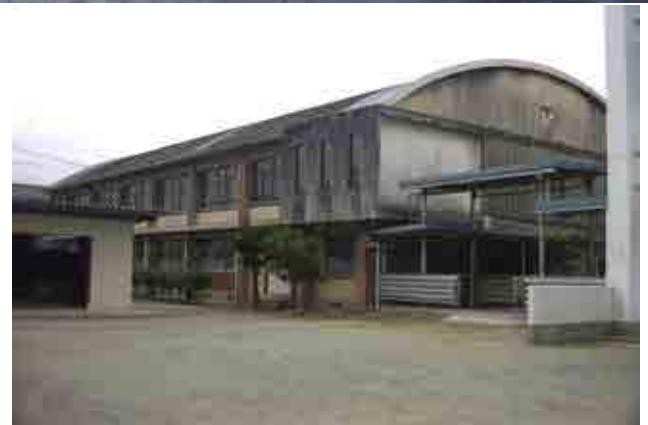
図1 改修前

八女市立福島中学校の屋内運動場は、建築年が昭和36年で老朽化が著しく、壁モルタルの落下など、生徒の学校生活に危険が迫っていた。しかし改築を行う十分な予算もないことから、改築ではなく、耐震補強を行った上で大規模改造を実施することを決定した。

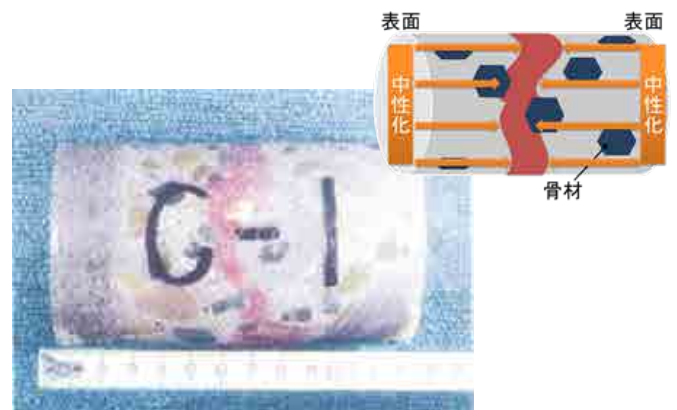
図2 改修前のコンクリートに試薬を噴霧した状況  
(アルカリ性の部分が赤くなる。中性化が著しい)

屋内運動場の現場を検証した結果、築40年を経過したコンクリートの中性化の度合いは平均で90%を超える状態であった。既存の柱はアルカリ性付与材と中性化抑制材で補修し、中央3本左右6本の柱はカーボン材で補強している。また、その柱もむき出しにはせず、杉板で覆い仕上げとするなど多少でもCO2からの影響を避ける工夫をしている。【図3】

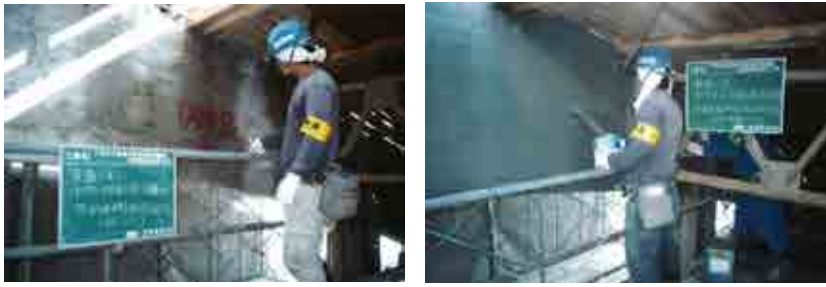
図3 中性化対策（左：アルカリ性付与材塗布 中央：中性化抑制材塗布）

耐用年数をより向上させる目的から、アルカリ性付与材と中性化抑制材による補修に加え、躯体を直接風雨にさらさないようガルバリウム鋼板や木で保護するなど注意をはらった。

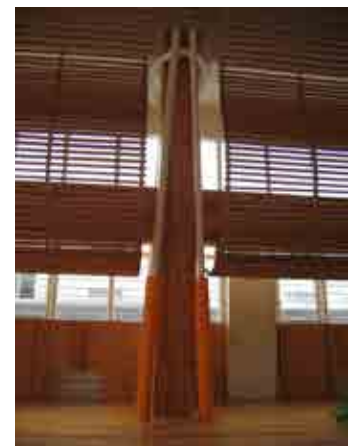
図6

既存RC柱に沿わせた鉄骨丸柱

本事業は、耐震補強も兼ねていた。水平力を負担させるため、建物の4隅にコンクリートと鉄骨によるブレースで耐震壁をバランスよく配置するとともに、柱については、中性化により構造物が30年で30%劣化していくという仮説を立て、軸力の30%を既存RCの柱に沿わせた新しい鉄骨丸柱（114φ）に負担させている。【図6】

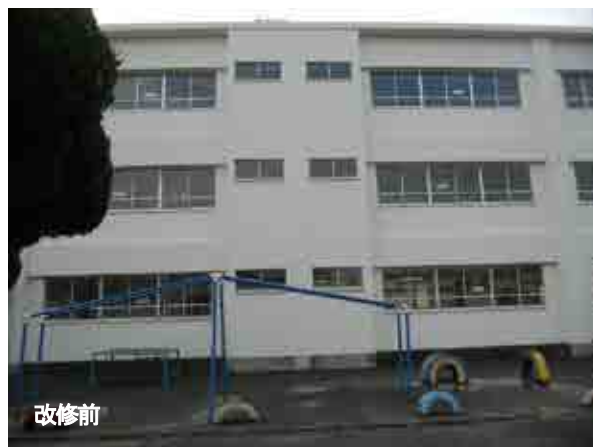
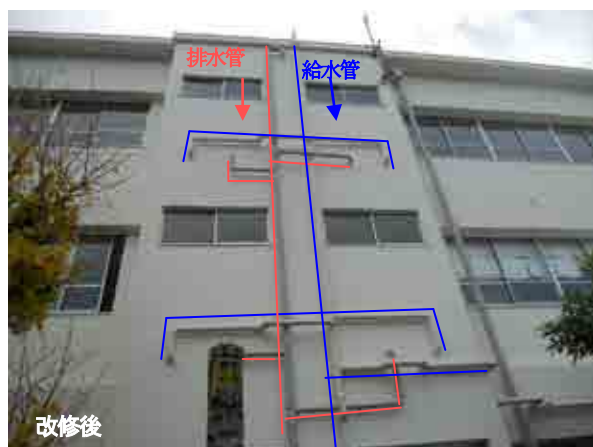
建設後35年前後経過した小中学校では、配管の腐食進行による漏水が多々発生しており、配管が埋設されている場所では、漏水場所が特定出来ないことや、特定出来たとしても、床や天井ボードを壊すなど、配管の補修費以外に建築的な補修費が別途必要となることがある。

図1 廊下流しの配管の改修にあわせて露出化

校舎の大規模改修工事の際に、配管の露出化を行った。屋上からは、廊下流し・管理諸室、消火栓等へ系統ごとに、外壁に沿って配管を立ち下げ、トイレ系統は屋上でパイプシャフトに接続し、配管を目視できるようにしている。【図1】

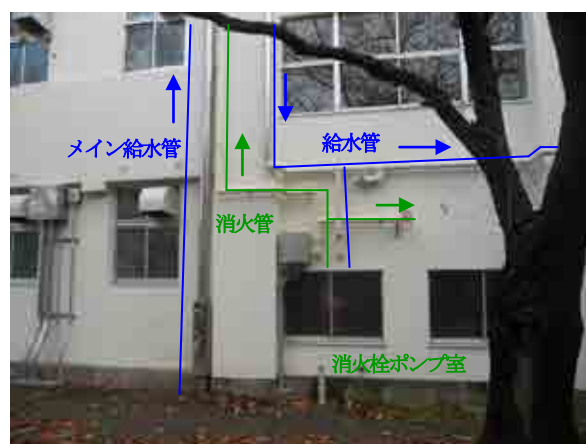
図2 消火栓ポンプ室の改修にあわせて露出化

給水管や消火栓ポンプ吐出配管は、1階ポンプ室より外部に出し、外壁に沿って屋上まで露出させ立ち上げている。別棟にも配管が伸びている場合は、渡り廊下を通り屋上まで露出させ立ち上げている。【図2】

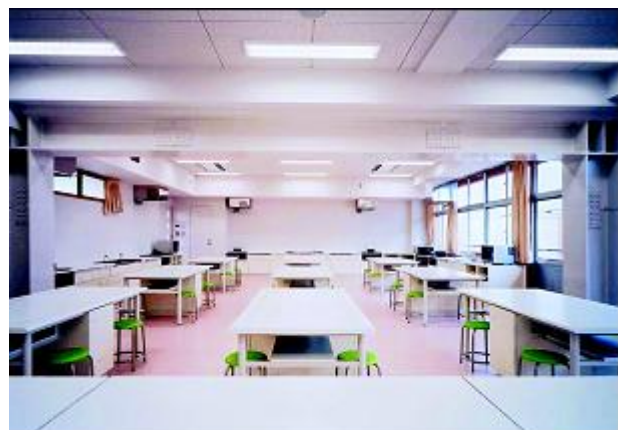
図4 教室の界壁を撤去した家庭科教室  
(H型鉄骨で補強済み)

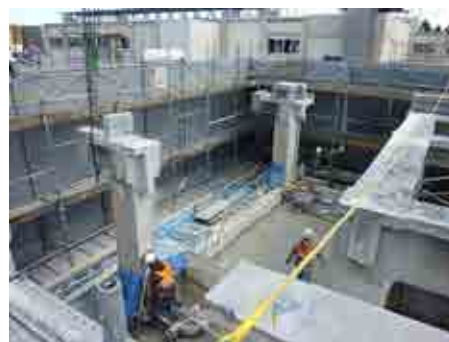
図2 ワイヤーソーイング工法での減築

しかし、解体の際には大量の水を使用したため、階下へ水漏れの被害が発生した。今後、校舎の減築をする際には、十分な防水対策の他、乾式または泡材使用のワイヤーソーイング工法などの採用が必要である。

減築を行う校舎の周りには、民家が近接しているため、ワイヤーソーイング工法による解体を採用し、粉塵や騒音の発生を抑制した。
