学校施設の被害状況

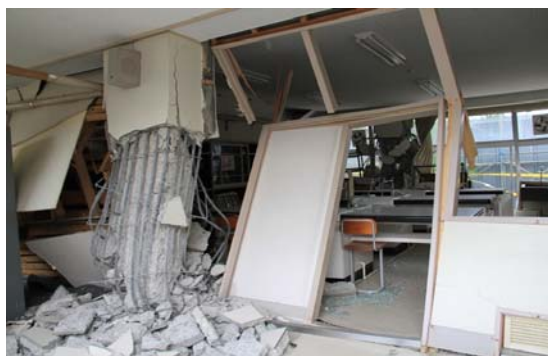
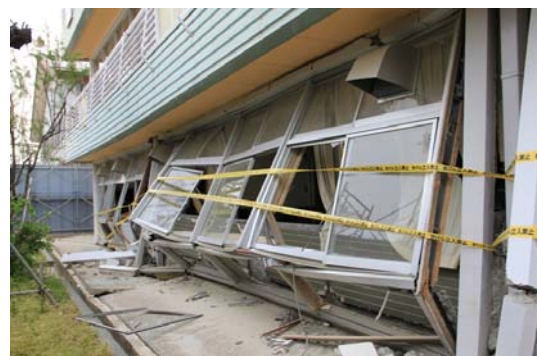
柱や壁の崩壊（旧耐震基準で建築された学校施設）
