# 第 1 回協力者会議資料

【東日本大震災における学校施設の非構造部材の被害状況について】

宮城県栗原市教育委員会

# 東日本大震災における被災対応概要（学校施設関係）

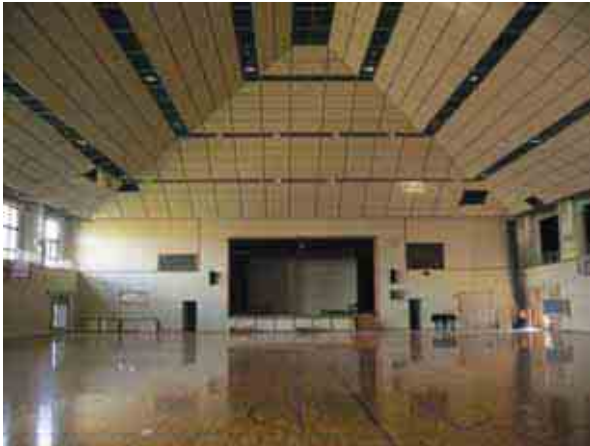
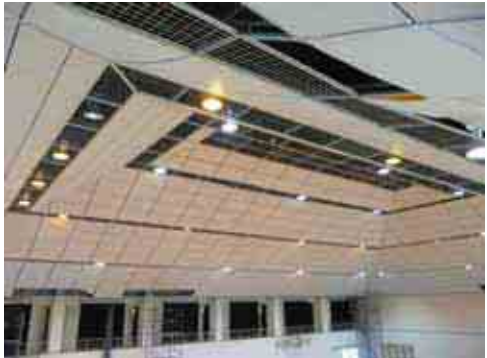
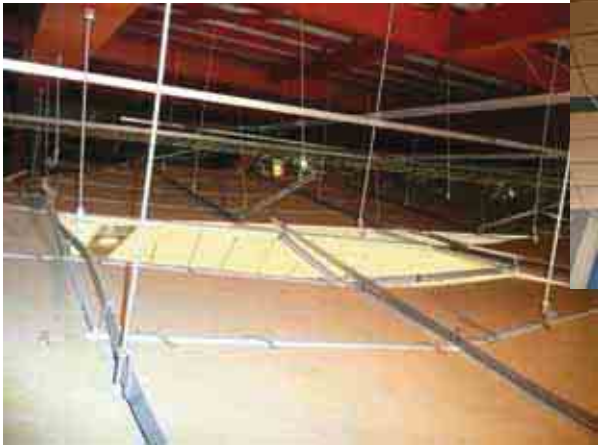
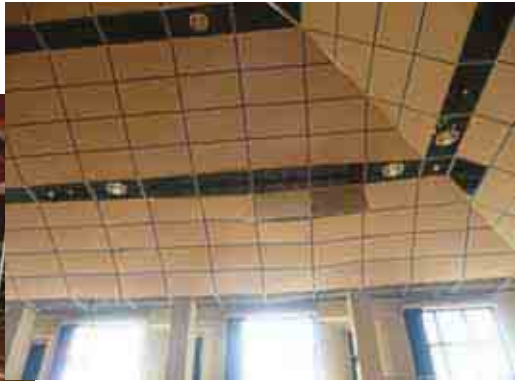
| 被災状況 | <p>岩手・宮城内陸地震</p> <p>アリーナ天井ボード落下、枠材の変形、破損</p> |

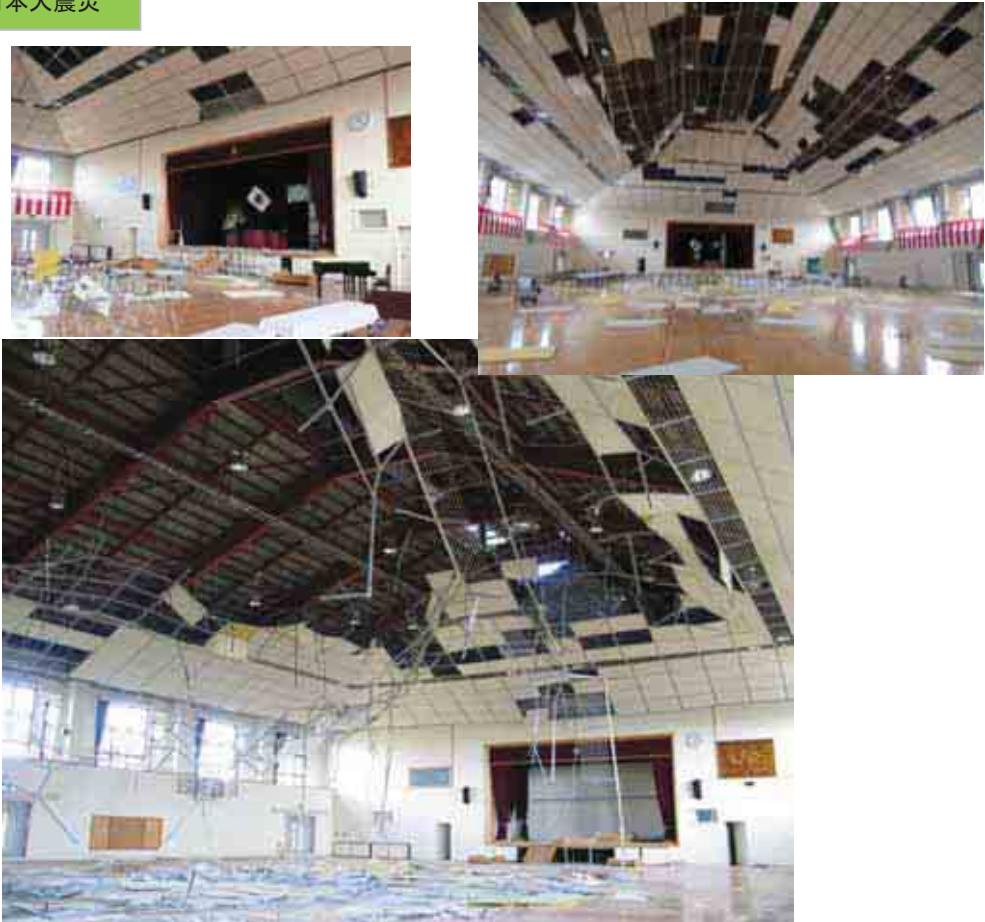
| 被災状況 | <div>東日本大震災</div> <p>※上段写真:3/11直後、下段:4/7余震後      アリーナ天井落下(グラスウールボードt25、ワイヤメッシュφ100角)</p> |

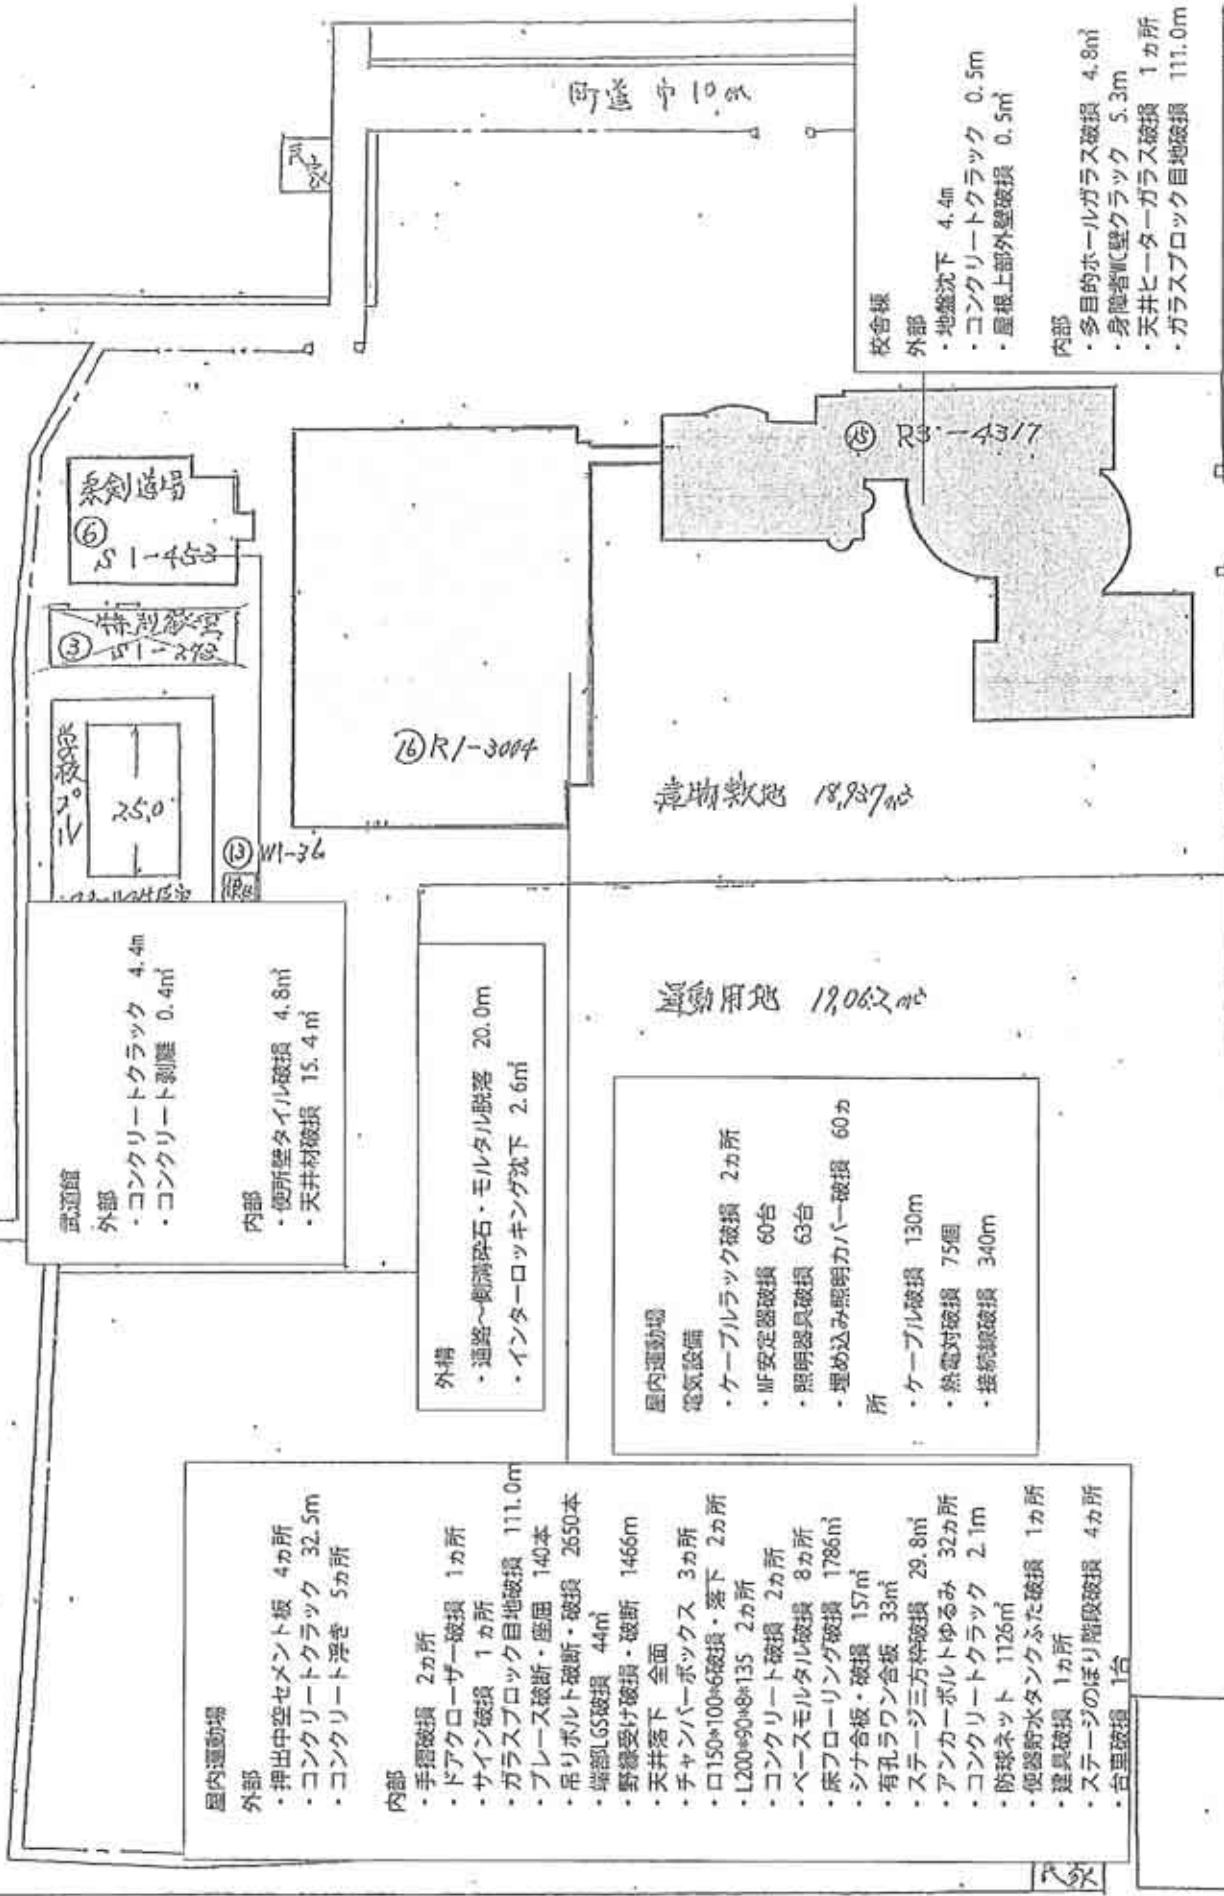
町道 12.3m 被害配置図

- ・コンクリートクラック 4.4m
- ・コンクリート剥離 0.4m

- ・便所壁タイル破損 4.8m
- ・天井材破損 15.4m

- ・通路へ側溝砕石・モルタル脱落 20.0m
- ・インターロッキング沈下 2.6m

- ・クーブラック破損 2カ所
- ・MF安定器破損 60台
- ・照明器具破損 63台
- ・埋め込み照明カバー破損 60カ所

- ・押出中空セメント板 4カ所
- ・コンクリートクラック 32.5m
- ・コンクリート浮き 5カ所

- ・手摺破損 2カ所
- ・ドアクロザー破損 1カ所
- ・サイン破損 1カ所
- ・ガラスブロック目地破損 111.0m
- ・プレス破断・座屈 140本
- ・吊りボルト破断・破損 2650本
- ・端部GS破損 44m
- ・野縁受け破損・破断 1466m
- ・天井落下 全面
- ・チャンバーボックス 3カ所
- ・口150\*100\*6破損・落下 2カ所
- ・L200\*90\*8\*135 2カ所
- ・コンクリート破損 2カ所
- ・ベースモルタル破損 8カ所
- ・床フローリング破損 1786m
- ・シナ合板・破損 157m
- ・有孔ラワン合板 33m
- ・ステージ三方枠破損 29.8m
- ・アンカーボルトゆるみ 32カ所
- ・コンクリートクラック 2.1m
- ・防球ネット 1125m
- ・便器貯水タンクふた破損 1カ所
- ・建具破損 1カ所
- ・ステージのぼり階段破損 4カ所
- ・台車破損 1台

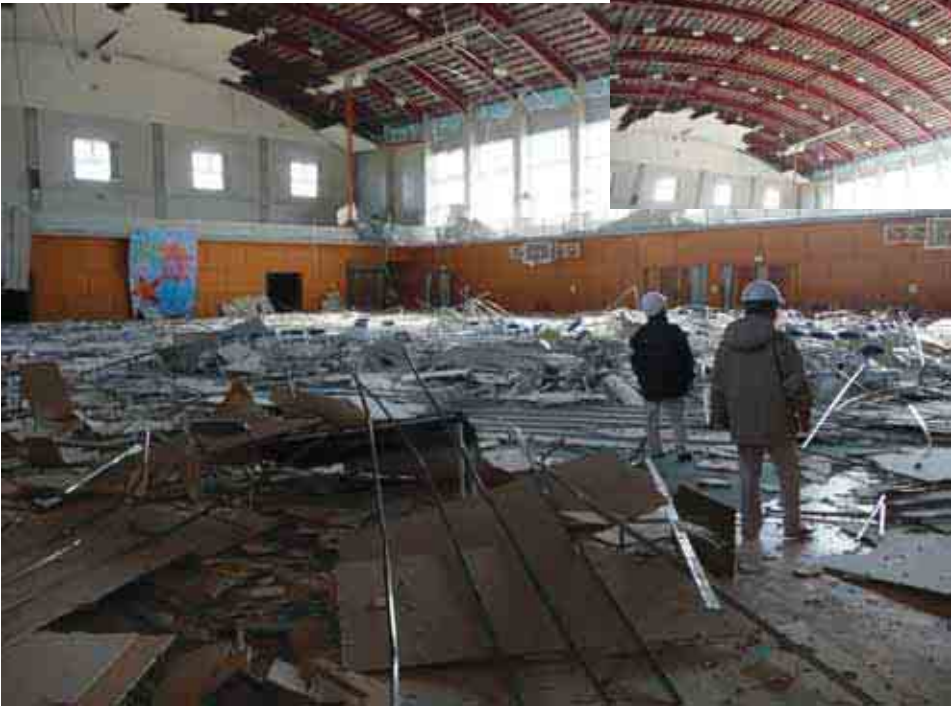
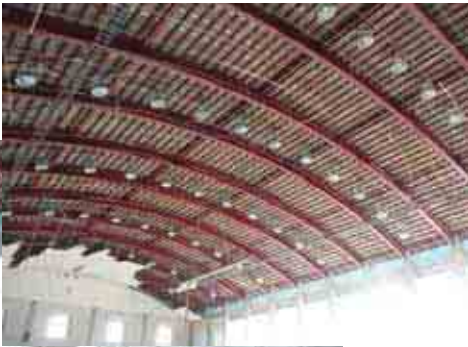
| 被災状況 | <p>アリーナ天井落下(岩綿吸音板t9:LGS+石膏ボード下地)</p> |

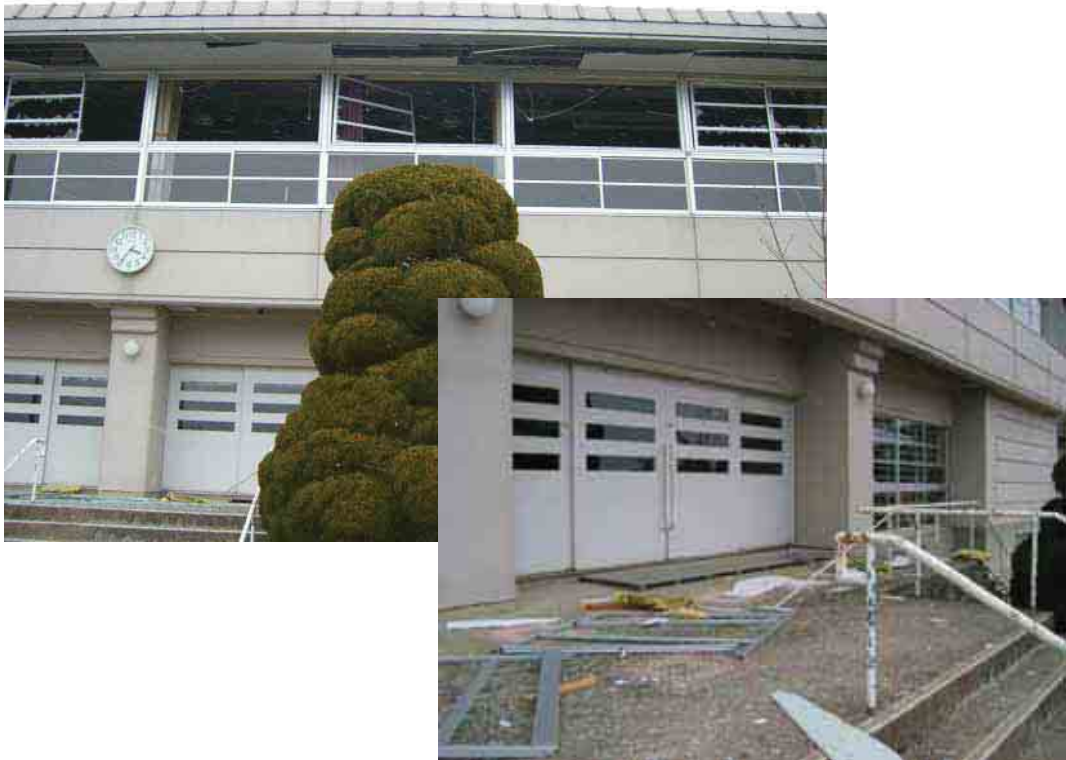
| 被災状況 | <p>サッシ破損落下(W2,615mm×H1,245mm)</p> | |

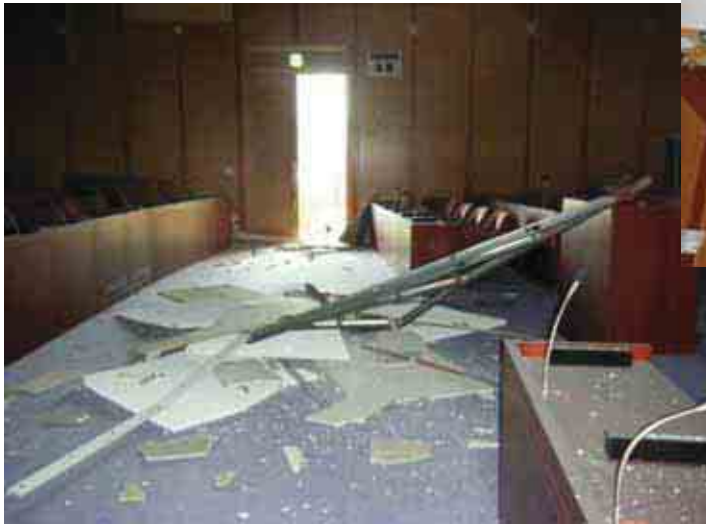
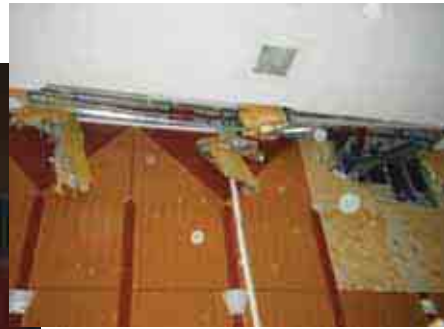
栗原市役所4階議場

3/11地震直後  
(天井ボード落下)
