## 東日本大震災等による学校施設の非構造部材の被害事例

## 東日本大震災等による学校施設の非構造部材の被害事例 (屋内運動場)

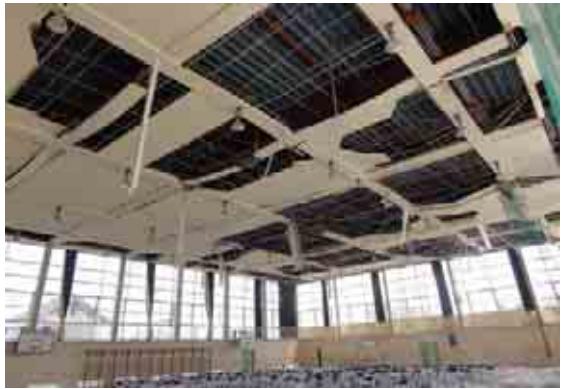
地 震 名：平成 23 年東北地方太平洋沖地震  
学 校 名：小学校  
所 在 地：茨城県常陸太田市  
建物構造：S 造  
建 築 年：1982 年  
被害状況：体育館天井パネルの全面的脱落

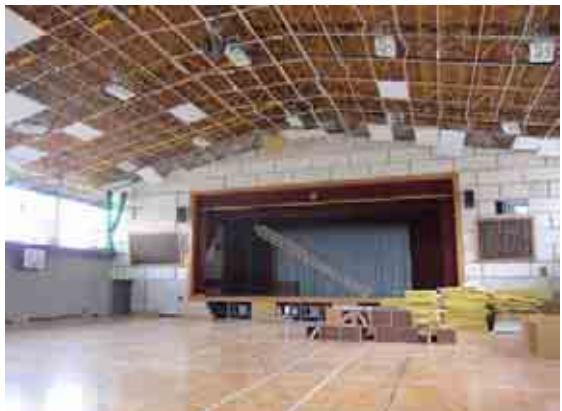
地 震 名：平成 23 年東北地方太平洋沖地震  
学 校 名：小学校  
所 在 地：宮城県栗原市  
建物構造：R 造  
建 築 年：1978 年  
被害状況：体育館天井パネルの全面的脱落

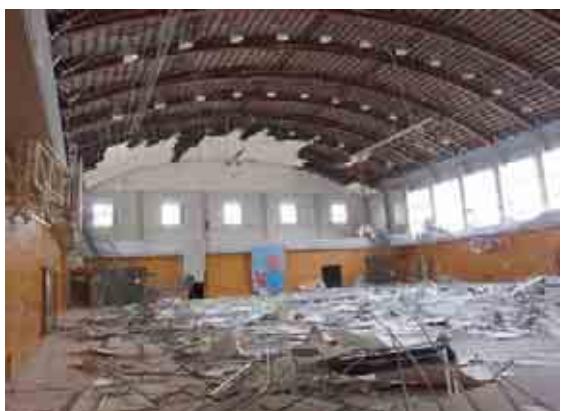
地 震 名：平成 23 年東北地方太平洋沖地震  
学 校 名：中学校  
所 在 地：宮城県栗原市  
建物構造：R 造  
建 築 年：1999 年  
被害状況：体育館天井パネルの全面的脱落

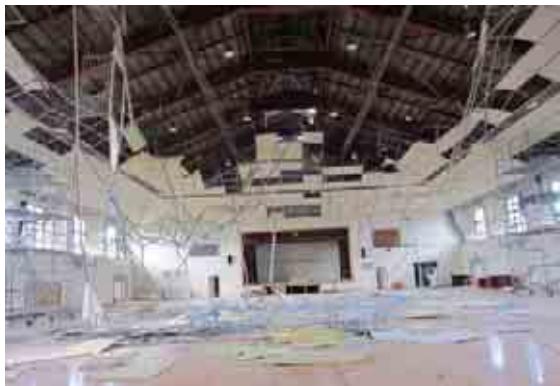
地 震 名：平成 23 年東北地方太平洋沖地震  
学 校 名：中学校  
所 在 地：宮城県栗原市  
建物構造：R 造  
建 築 年：1999 年  
被害状況：体育館天井パネルの全面的脱落

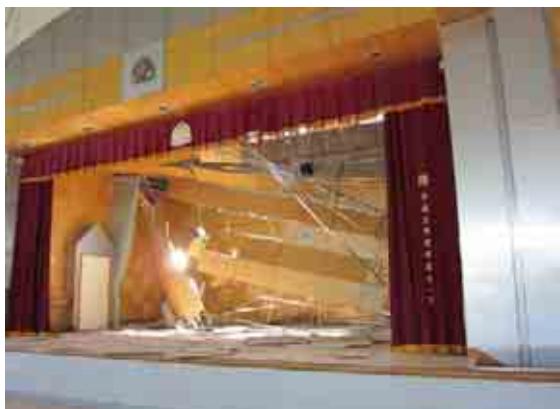
地 震 名：平成 23 年東北地方太平洋沖地震  
学 校 名：中学校  
所 在 地：福島県須賀川市  
建物構造：R 造  
建 築 年：1966 年  
被害状況：体育館ステージ上部天井パネルの全面的脱落

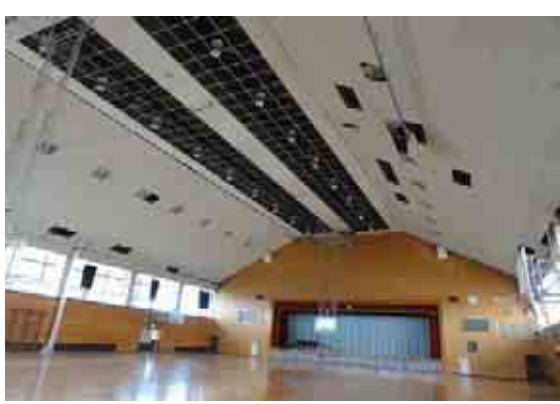
地 震 名：平成 23 年東北地方太平洋沖地震  
学 校 名：中学校  
所 在 地：茨城県つくば市  
建物構造：R 造  
建 築 年：1989 年  
被害状況：体育館天井パネルの一部剥離

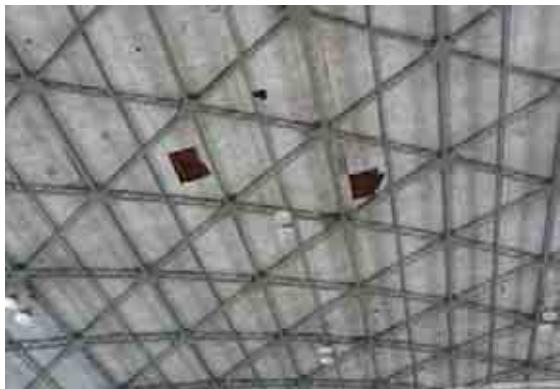
地 震 名：平成 23 年東北地方太平洋沖地震  
学 校 名：高等学校  
所 在 地：茨城県水戸市  
建物構造：R S 造  
建 築 年：1970 年  
被害状況：体育館天井の木毛石膏版の部分剥離

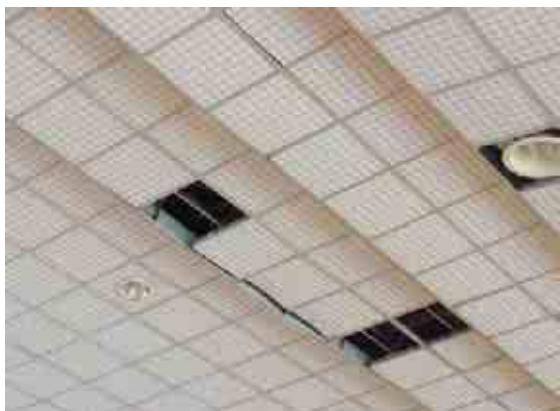
地 震 名：平成 23 年東北地方太平洋沖地震  
学 校 名：高等学校  
所 在 地：茨城県水戸市  
建物構造：R 造  
建 築 年：1989 年  
被害状況：体育館天井パネルの一部落下

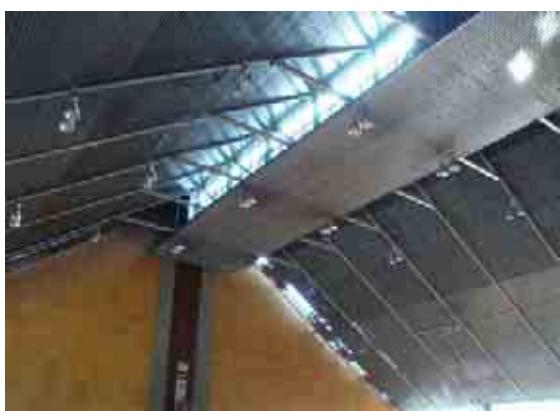
地 震 名：平成 23 年東北地方太平洋沖地震  
学 校 名：中学校  
所 在 地：福島県須賀川市  
建物構造：R 造  
建 築 年：一 年  
被害状況：体育館天井の被害（特殊）

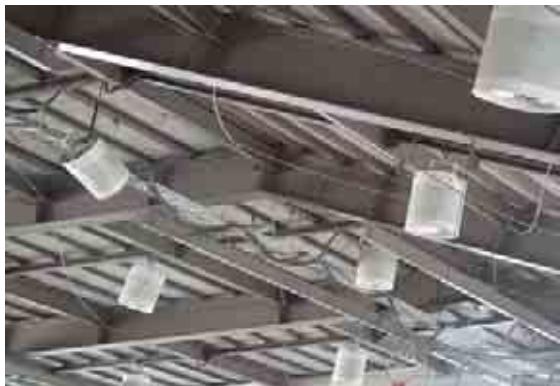
地震名：平成 23 年東北地方太平洋沖地震  
学校名：小学校  
所在地：岩手県一関市  
建物構造：S 造  
建築年：1992 年  
被害状況：体育館照明設備の傾き・落下

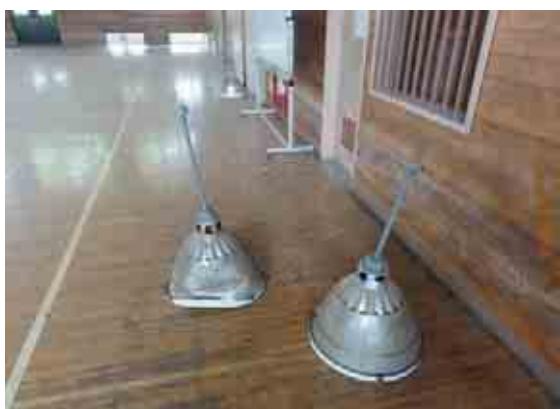
地震名：平成 23 年東北地方太平洋沖地震  
学校名：中学校  
所在地：茨城県つくば市  
建物構造：R S 造  
建築年：1979 年  
被害状況：体育館照明設備の傾き・落下

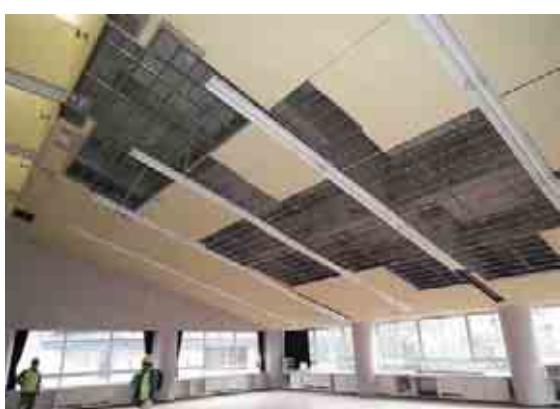
地震名：平成 23 年東北地方太平洋沖地震  
学校名：小学校  
所在地：岩手県釜石市  
建物構造：S 造  
建築年：1987 年  
被害状況：集会所天井パネルの部分剥離

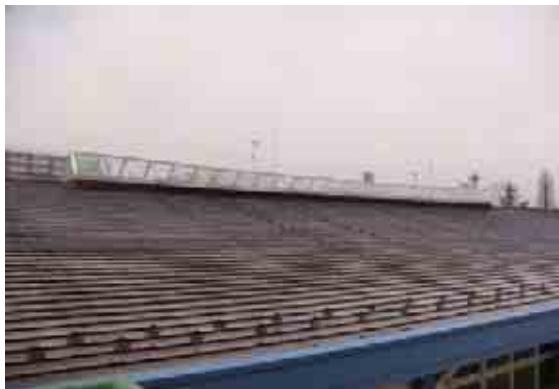
地 震 名：平成 23 年東北地方太平洋沖地震  
学 校 名：小学校  
所 在 地：宮城県東長町  
建物構造：S 造  
建 築 年：1993 年  
被害状況：屋根トップライトの被害

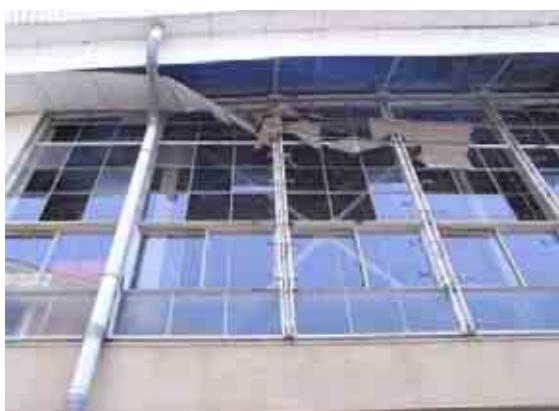
地 震 名：平成 23 年東北地方太平洋沖地震  
学 校 名：高等学校  
所 在 地：茨城県鉾田市  
建物構造：R S 造  
建 築 年：1973 年  
被害状況：体育館軒パネルの部分的脱落

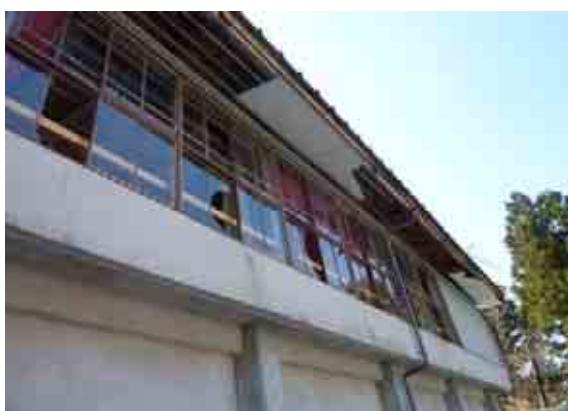
地 震 名：平成 23 年東北地方太平洋沖地震  
学 校 名：小学校  
所 在 地：福島県郡山市  
建物構造：S 造  
建 築 年：1974 年  
被害状況：体育館軒パネルの脱落被害

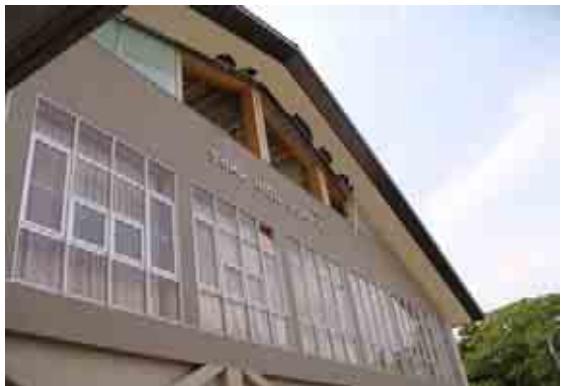
地 震 名：平成 23 年東北地方太平洋沖地震  
学 校 名：高等学校  
所 在 地：福島県相馬市  
建物構造：R S 造  
建 築 年：1981 年  
被害状況：体育館軒パネルの脱落被害

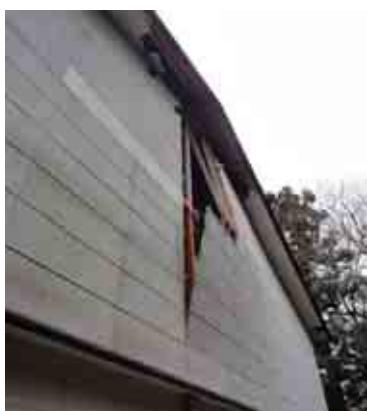
地 震 名：平成 23 年東北地方太平洋沖地震  
学 校 名：小学校  
所 在 地：福島県塙沢市  
建物構造：S 造  
建 築 年：1989 年  
被害状況：体育館 ALC 外壁パネルの剥離

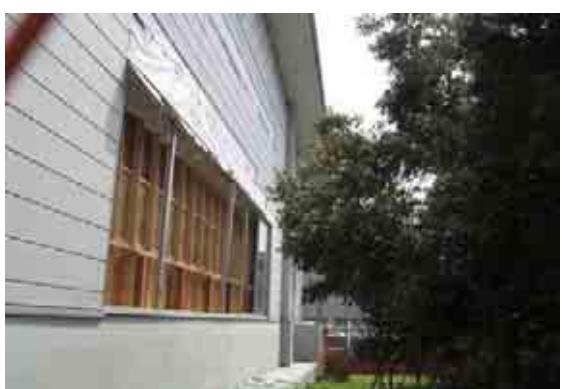
地 震 名：平成 23 年東北地方太平洋沖地震  
学 校 名：小学校  
所 在 地：宮城県仙台市  
建物構造：S 造  
建 築 年：1997 年  
被害状況：中空押出成形セメント板外壁の剥離

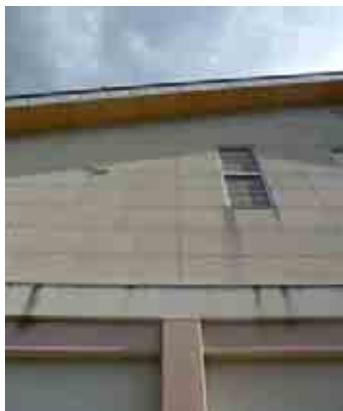
地 震 名：平成 23 年東北地方太平洋沖地震  
学 校 名：小学校  
所 在 地：福島県二本松市  
建物構造：S 造  
建 築 年：1982 年  
被害状況：体育館 ALC 外壁パネルの剥離

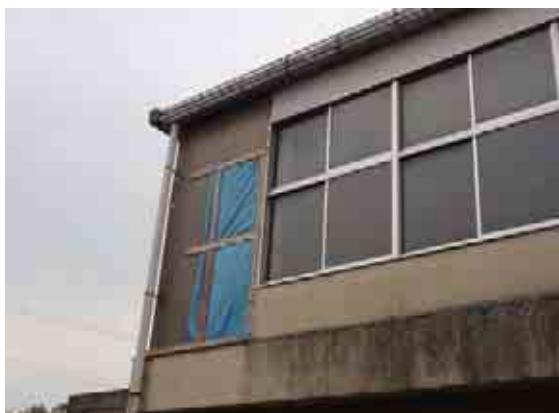
地 震 名：平成 23 年東北地方太平洋沖地震  
学 校 名：小学校  
所 在 地：茨城県つくば市  
建物構造：S 造  
建 築 年：1976 年  
被害状況：体育館 Las Mortar 外壁の脱落

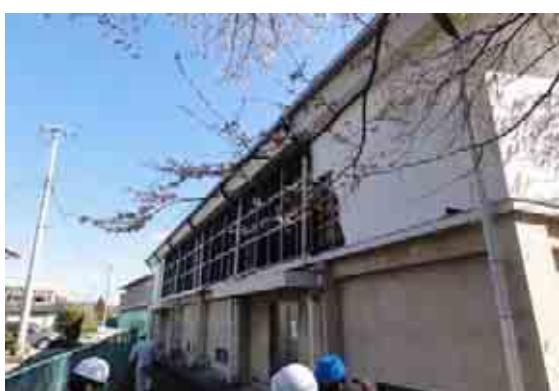
地 震 名：平成 23 年東北地方太平洋沖地震  
学 校 名：小学校  
所 在 地：福島県須賀川市  
建物構造：R S 造  
建 築 年：1971 年  
被害状況：体育館 Las Mortar 外壁の脱落

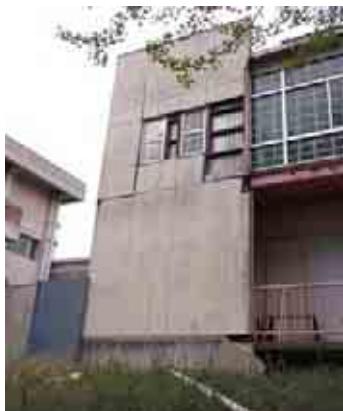
地 震 名：平成 23 年東北地方太平洋沖地震  
学 校 名：小学校  
所 在 地：茨城県つくば市  
建物構造：S 造  
建 築 年：1973 年  
被害状況：体育館ラスモルタル外壁の脱落

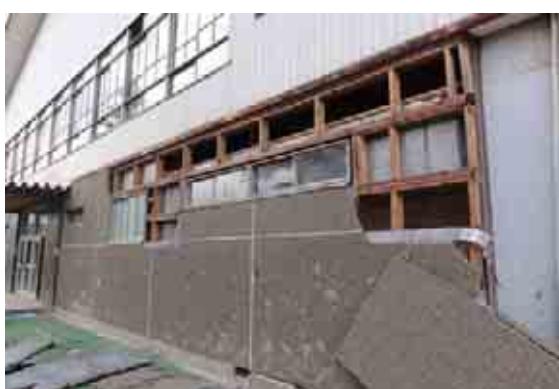
地 震 名：平成 23 年東北地方太平洋沖地震  
学 校 名：小学校  
所 在 地：福島県本宮市  
建物構造：S 造  
建 築 年：1968 年  
被害状況：体育館ラスモルタル外壁の脱落

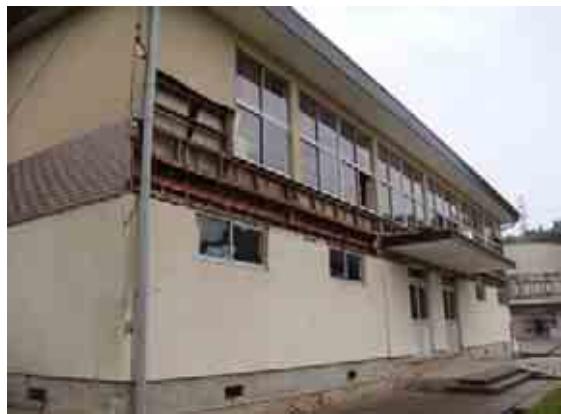
地 震 名：平成 23 年東北地方太平洋沖地震  
学 校 名：小学校  
所 在 地：福島県いわき市  
建物構造：S 造  
建 築 年：1967 年  
被害状況：体育館ラスモルタル外壁の脱落

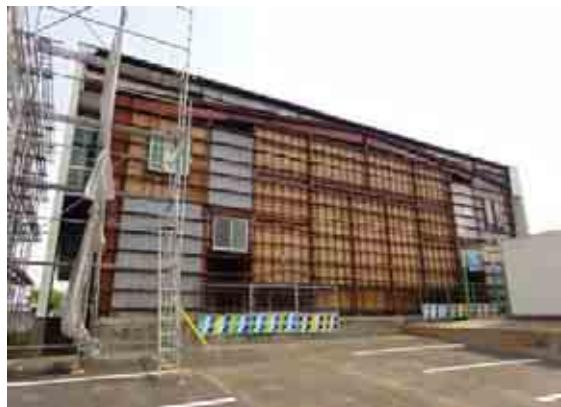
地 震 名：平成 23 年東北地方太平洋沖地震  
学 校 名：小学校  
所 在 地：福島県いわき市  
建物構造：S 造  
建 築 年：1972 年  
被害状況：体育館ラスモルタル外壁の脱落

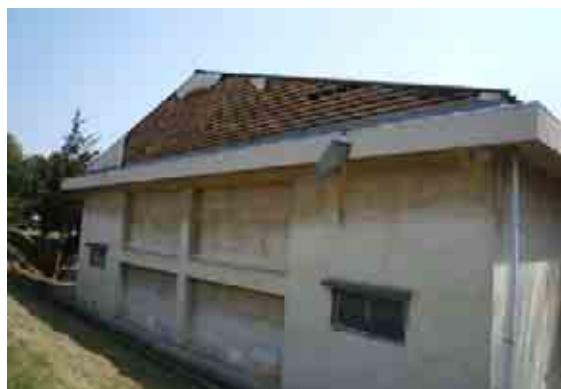
地 震 名：平成 23 年東北地方太平洋沖地震  
学 校 名：高等学校  
所 在 地：福島県郡山市  
建物構造：R S 造  
建 築 年：1961 年  
被害状況：体育館モルタル木下地外壁の脱落

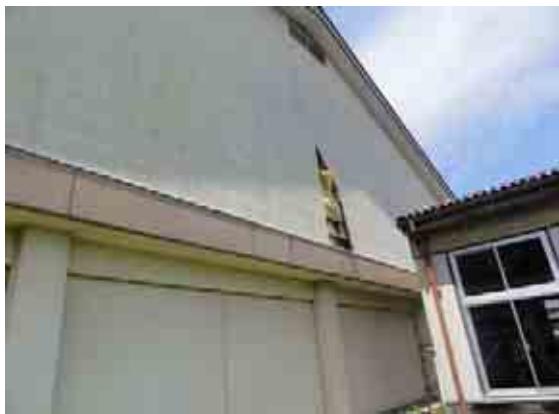
地 震 名：平成 23 年東北地方太平洋沖地震  
学 校 名：高等学校  
所 在 地：福島県白河市  
建物構造：R S 造  
建 築 年：1984 年  
被害状況：体育館木片石膏板外壁の剥離

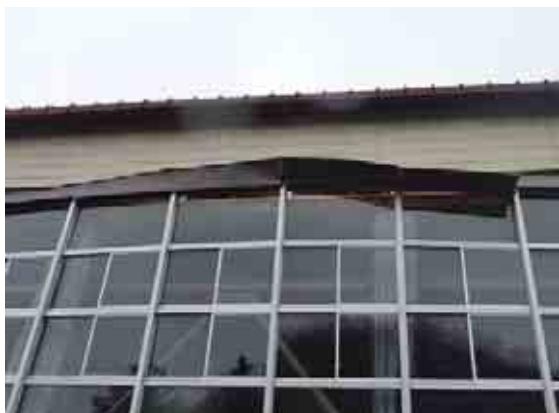
地 震 名：平成 23 年東北地方太平洋沖地震  
学 校 名：小学校  
所 在 地：宮城県仙台市  
建物構造：R S 造  
建 築 年：1986 年  
被害状況：体育館窓枠周囲外装材のめくれ

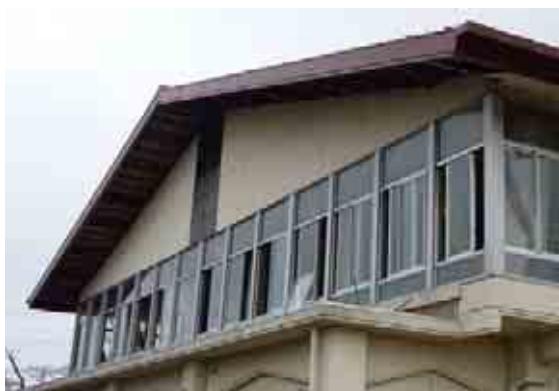
地 震 名：平成 23 年東北地方太平洋沖地震  
学 校 名：小学校  
所 在 地：宮城県仙台市  
建物構造：R S 造  
建 築 年：1988 年  
被害状況：体育館窓ガラスの割れ

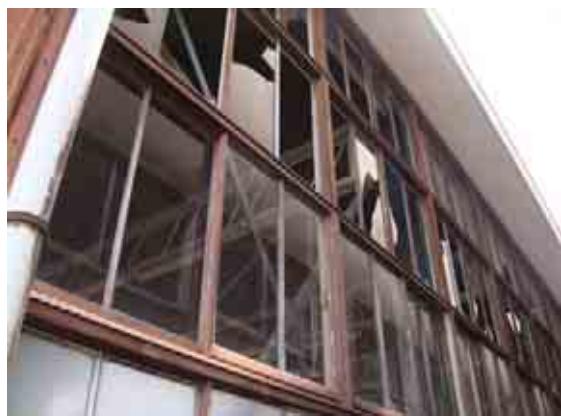
地 震 名：平成 23 年東北地方太平洋沖地震  
学 校 名：高等学校  
所 在 地：福島県相馬市  
建物構造：RS 造  
建 築 年：1981 年  
被害状況：体育館窓ガラスの割れ

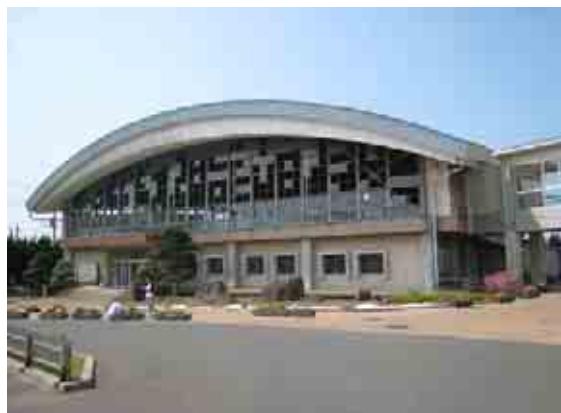
地 震 名：平成 23 年東北地方太平洋沖地震  
学 校 名：高等学校  
所 在 地：茨城県鉾田市  
建物構造：RS 造  
建 築 年：1973 年  
被害状況：体育館窓ガラスの割れ

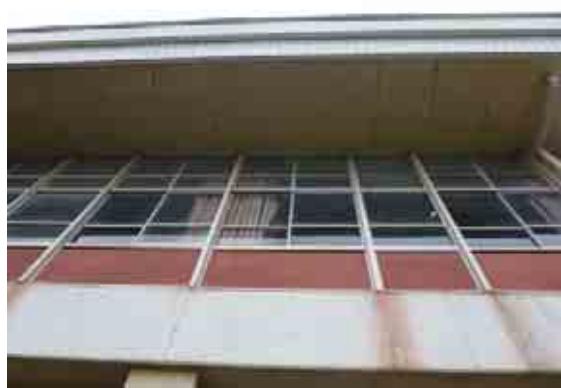
地 震 名：平成 23 年東北地方太平洋沖地震  
学 校 名：中学校  
所 在 地：茨城県つくば市  
建物構造：RS 造  
建 築 年：1979 年  
被害状況：体育館窓ガラスシーリング材の脱落

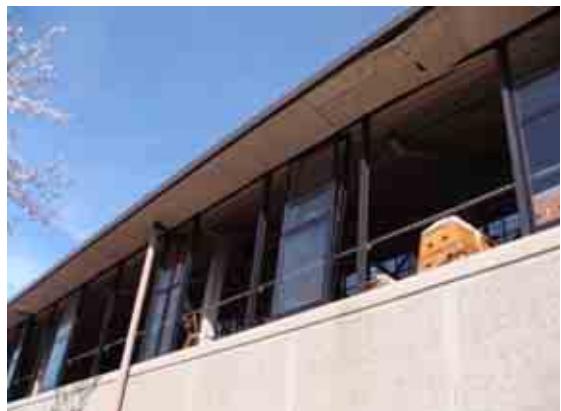
地 震 名：平成 23 年東北地方太平洋沖地震  
学 校 名：中学校  
所 在 地：福島県須賀川市  
建物構造：R 造  
建 築 年：一 年  
被 害 状 況：体育館窓ガラスの割れ

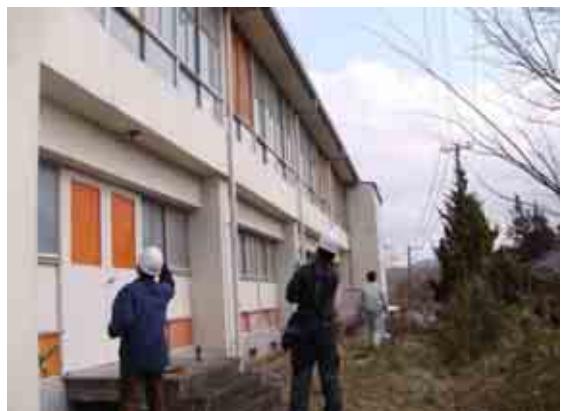
地 震 名：平成 23 年東北地方太平洋沖地震  
学 校 名：中学校  
所 在 地：福島県田村市  
建物構造：R S 造  
建 築 年：1965 年  
被 害 状 況：体育館窓サッシの脱落

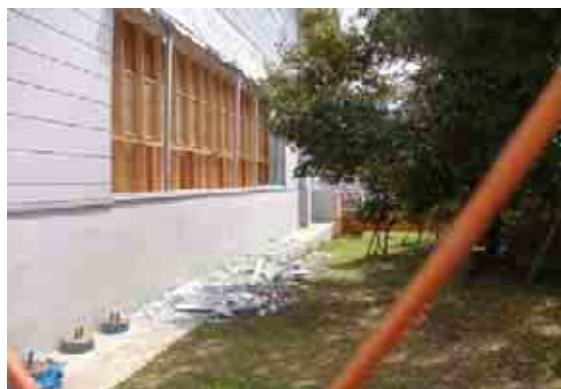
地 震 名：平成 23 年東北地方太平洋沖地震  
学 校 名：小学校  
所 在 地：宮城県仙台市  
建物構造：S 造  
建 築 年：1997 年  
被 害 状 況：体育館窓サッシの脱落

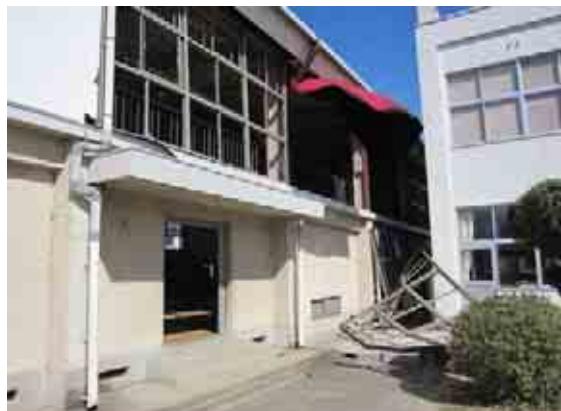
地 震 名：平成 23 年東北地方太平洋沖地震  
学 校 名：小学校  
所 在 地：福島県須賀川市  
建物構造：RS 造  
建 築 年：1971 年  
被 害 状 況：体育館窓枠全体の脱落

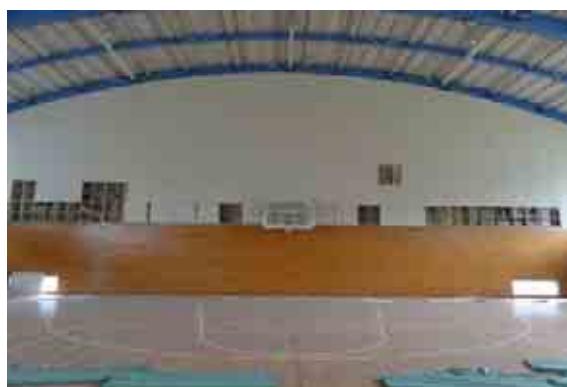
地 震 名：平成 23 年東北地方太平洋沖地震  
学 校 名：高等学校  
所 在 地：福島県いわき市  
建物構造：RS 造  
建 築 年：1965 年  
被 害 状 況：体育館内装ケイカル板の部分的脱落

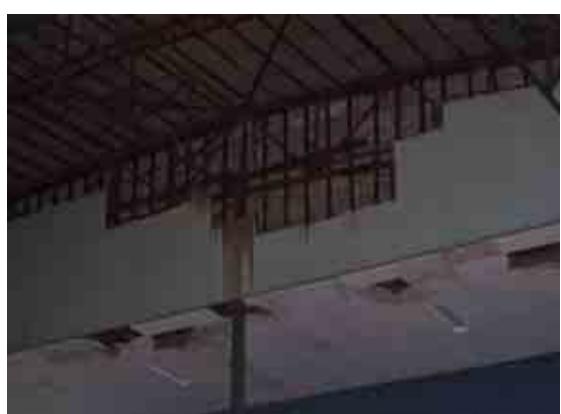
地 震 名：平成 23 年東北地方太平洋沖地震  
学 校 名：高等学校  
所 在 地：茨城県日立市  
建物構造：RS 造  
建 築 年：1967 年  
被 害 状 況：体育館内装化粧合板の全面的脱落

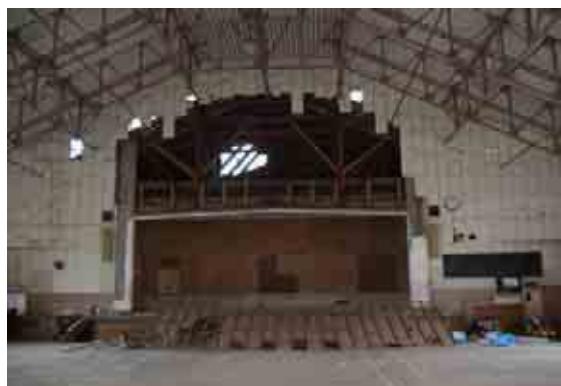
地震名：平成16年新潟県中越地震  
学校名：中学校  
所在地：新潟県小千谷市  
建物構造：S造  
建築年：1957年  
被害状況：内壁材の落下

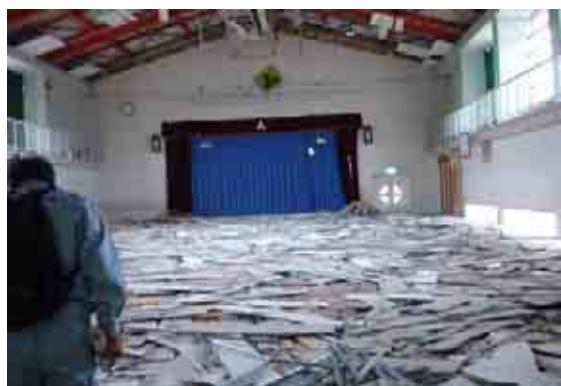
地震名：能登半島地震  
学校名：小学校（現在廃校）  
所在地：石川県鳳珠郡能登町  
建物構造：RC造にS屋根  
建築年：1985年  
被害状況：天井材の落下

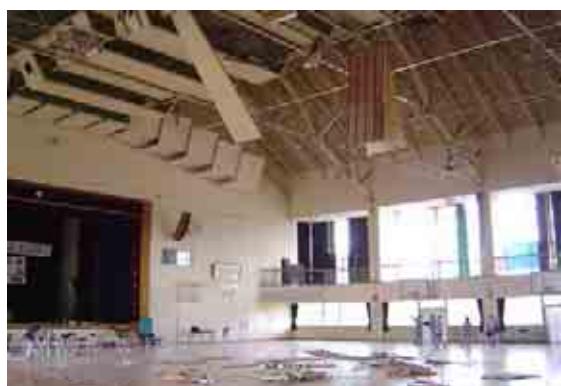
地震名：平成19年新潟県中越沖地震  
学校名：中学校  
所在地：新潟県柏崎市  
建物構造：RC造にS屋根  
建築年：1979年  
被害状況：天井音響材の落下

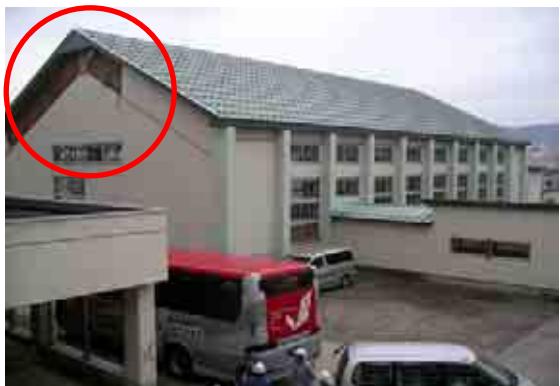
地 震 名：平成 16 年新潟県中越地震  
学 校 名：中学校  
所 在 地：新潟県小千谷市  
建物構造：S 造  
建 築 年：1957 年  
被害状況：外壁材の落下

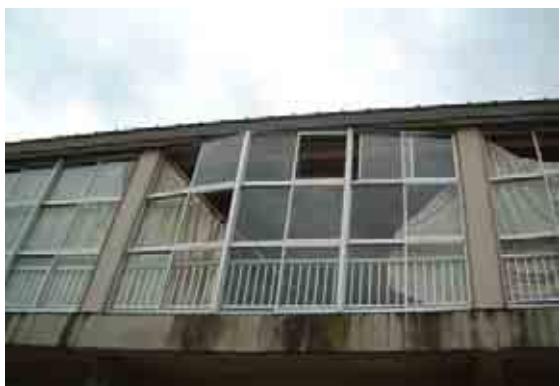
地 震 名：平成 16 年新潟県中越地震  
学 校 名：小学校  
所 在 地：新潟県小千谷市  
建物構造：S 造  
建 築 年：1984 年  
被害状況：窓枠の破損、ガラスの破損

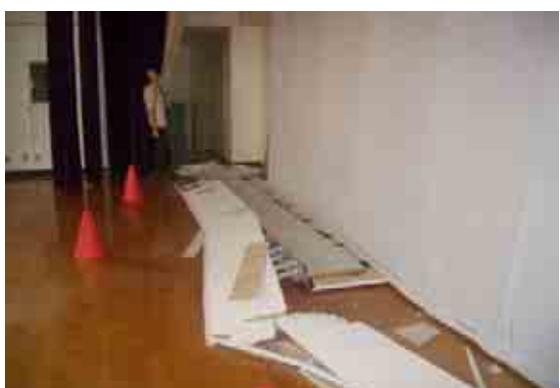
地 震 名：平成 19 年新潟県中越沖地震  
学 校 名：小学校  
所 在 地：新潟県柏崎市  
建物構造：S 造  
建 築 年：1988 年  
被害状況：ステージ天井材の落下

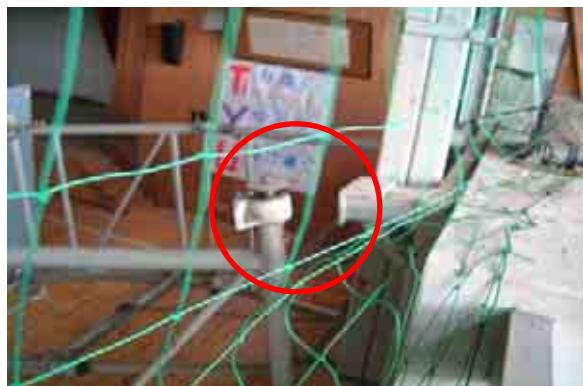
地 震 名：平成 16 年新潟県中越地震  
学 校 名：中学校  
所 在 地：新潟県魚沼市  
建物構造：R C 造 + S 造  
建 築 年：1972 年  
被 害 状 況：バスケットゴールの破損

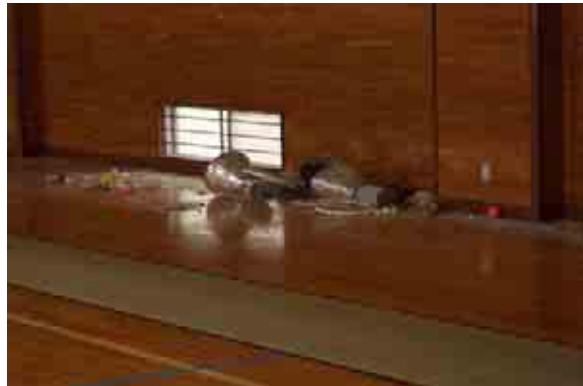
地 震 名：平成 16 年新潟県中越地震  
学 校 名：小学校  
所 在 地：新潟県北魚沼郡川口町  
建物構造：R C 造 + S 造  
建 築 年：1986 年  
被 害 状 況：照明器具の落下

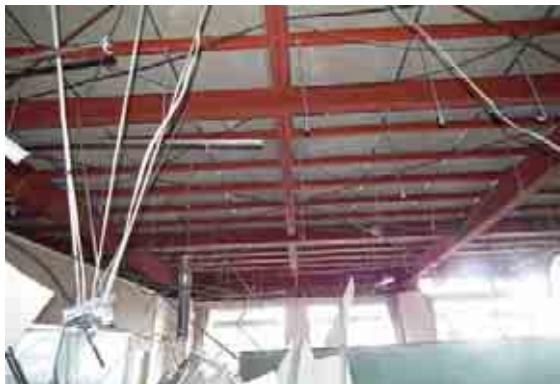
地 震 名：平成 23 年東北地方太平洋沖地震  
学 校 名：小学校  
所 在 地：岩手県一関市  
建物構造：S 造  
建 築 年：1992 年  
被害状況：校舎等天井パネルの全面的剥離

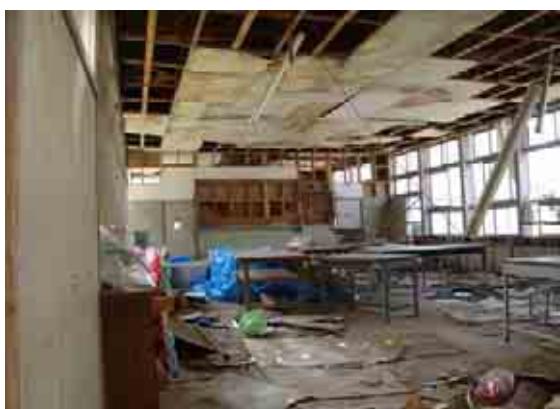
地 震 名：平成 23 年東北地方太平洋沖地震  
学 校 名：高等学校  
所 在 地：福島県いわき市  
建物構造：S 造  
建 築 年：一 年  
被害状況：校舎等天井パネルの剥離

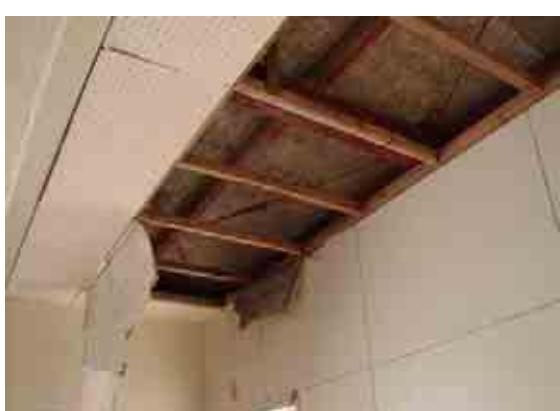
地 震 名：平成 23 年東北地方太平洋沖地震  
学 校 名：中学校  
所 在 地：福島県田村市  
建物構造：S 造  
建 築 年：1965 年  
被害状況：校舎等天井パネルの部分的剥離

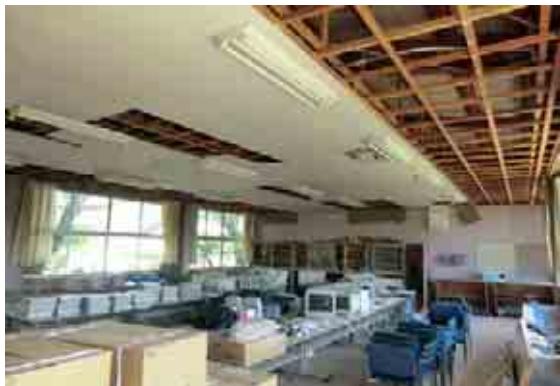
地 震 名：平成 23 年東北地方太平洋沖地震  
学 校 名：高等学校  
所 在 地：福島県白河市  
建物構造：S 造  
建 築 年：一年  
被害状況：校舎等天井パネルの部分的剥離

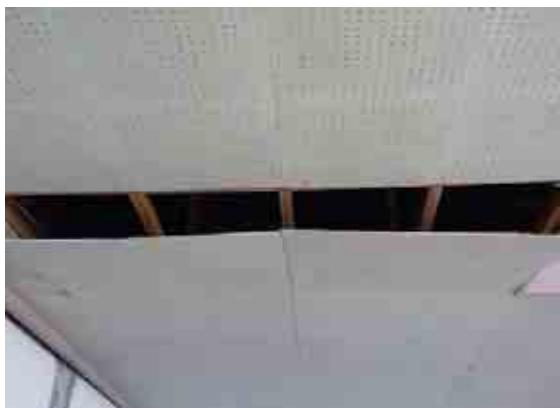
地 震 名：平成 23 年東北地方太平洋沖地震  
学 校 名：幼稚園  
所 在 地：茨城県笠間市  
建物構造：S 造  
建 築 年：1969 年  
被害状況：園舎天井パネルの一部剥離

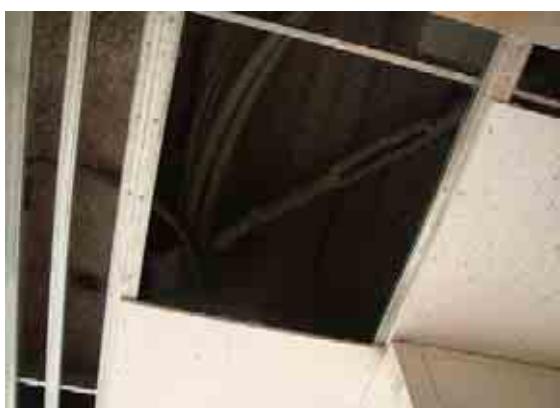
地 震 名：平成 23 年東北地方太平洋沖地震  
学 校 名：小学校  
所 在 地：千葉県香取市  
建物構造：S 造  
建 築 年：1995 年  
被害状況：校舎等柱周辺天井パネルの脱落

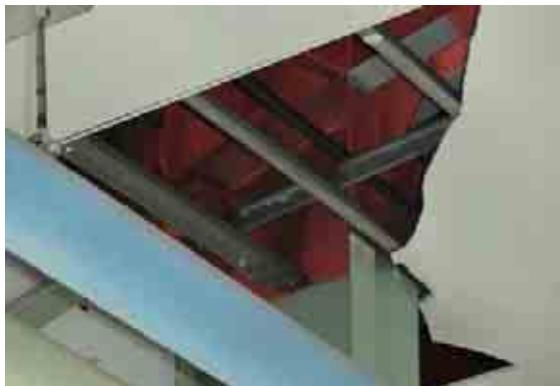
地 震 名：平成 23 年東北地方太平洋沖地震  
学 校 名：高等学校  
所 在 地：福島県岩瀬郡鏡石町  
建物構造：S 造  
建 築 年：1973 年  
被害状況：農産加工実習室柱周辺天井パネル  
の破損及び脱落

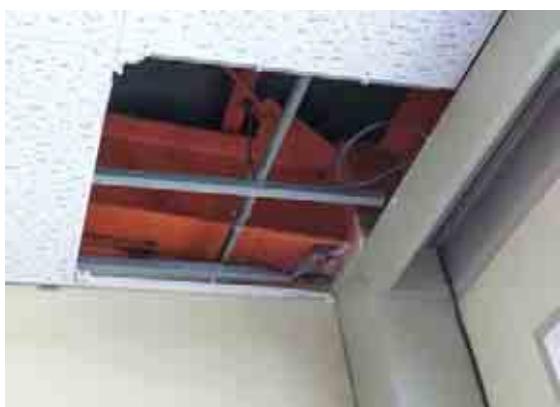
地 震 名：平成 23 年東北地方太平洋沖地震  
学 校 名：高等学校  
所 在 地：茨城県石川郡平田村  
建物構造：S 造  
建 築 年：1979 年  
被害状況：校舎等柱周辺天井パネルの破損及び  
脱落

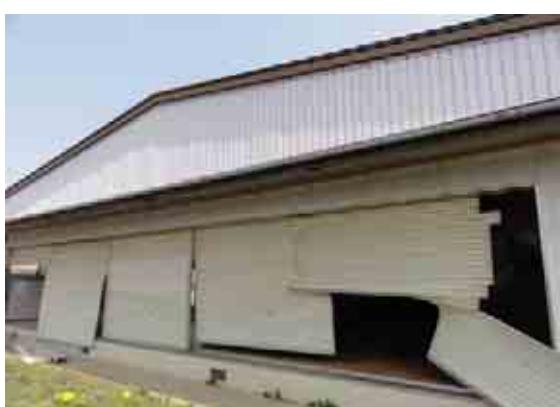
地 震 名：平成 23 年東北地方太平洋沖地震  
学 校 名：中学校  
所 在 地：茨城県那珂  
建物構造：S 造  
建 築 年：一 年  
被害状況：シャッターの脱落

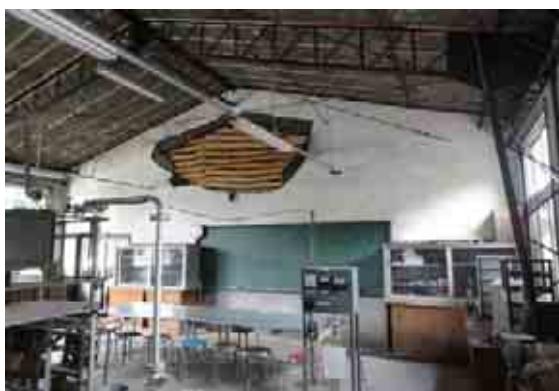
地 震 名：平成 23 年東北地方太平洋沖地震  
学 校 名：高等学校  
所 在 地：福島県白河市  
建物構造：S 造  
建 築 年：一 年  
被害状況：校舎等の内壁木下地モルタルの部分的脱落

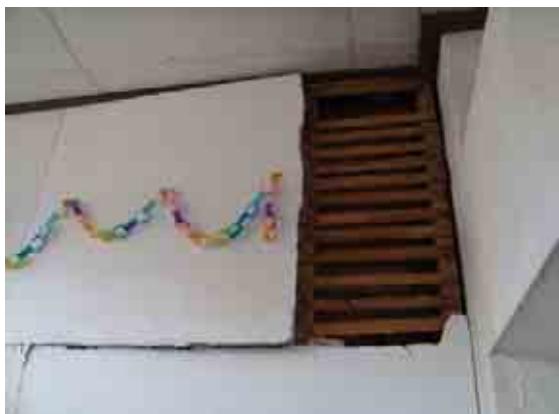
地 震 名：平成 23 年東北地方太平洋沖地震  
学 校 名：高等学校  
所 在 地：福島県相馬市  
建物構造：S 造  
建 築 年：一 年  
被害状況：校舎等の内壁木下地モルタルの部分的脱落

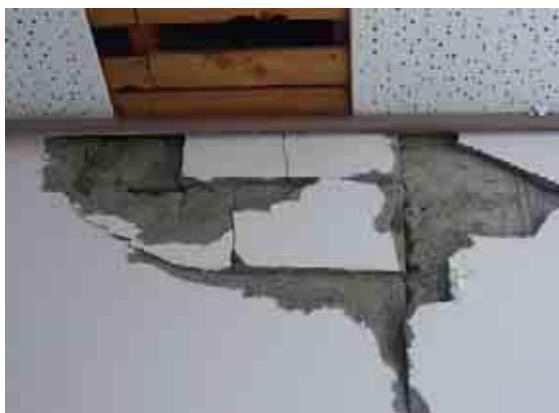
地 震 名：平成 23 年東北地方太平洋沖地震  
学 校 名：幼稚園  
所 在 地：茨城県笠間市  
建物構造：S 造  
建 築 年：1969 年  
被害状況：園舎のコンクリートブロックモルタル下げ壁の破損

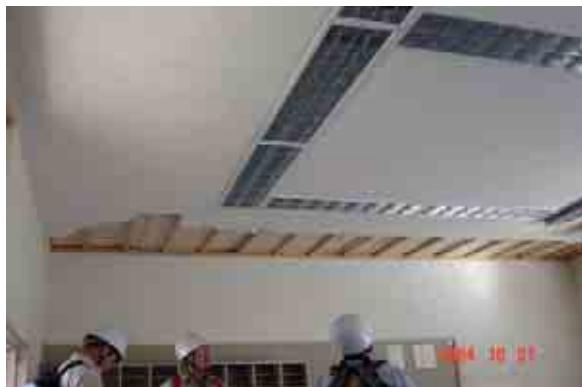
地 震 名：平成 16 年新潟県中越地震  
学 校 名：中学校（現在廃校）  
所 在 地：新潟県三島郡越路町（当時）  
被 害 状 況：天井材の落下

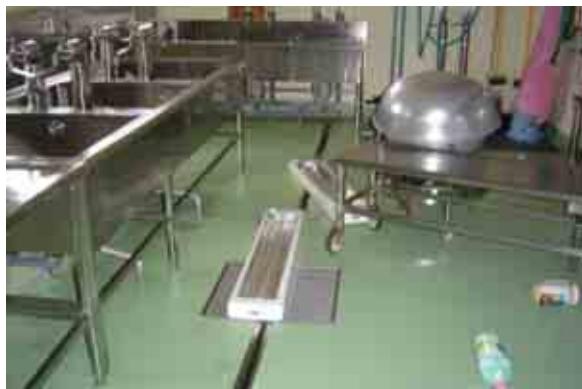
地 震 名：平成 16 年新潟県中越地震  
学 校 名：小学校  
所 在 地：新潟県小千谷市  
建 物 構 造：W 造  
建 築 年：2001 年  
被 害 状 況：照明器具の落下

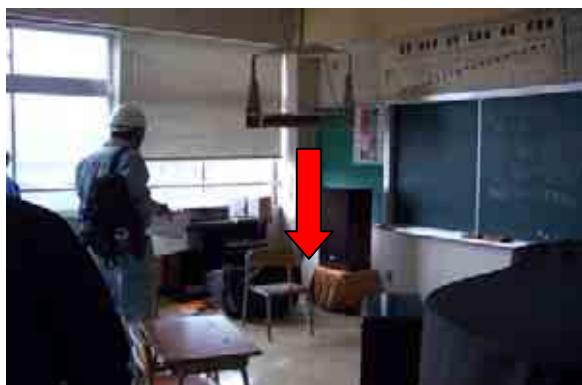
地 震 名：平成 16 年新潟県中越地震  
学 校 名：小学校  
所 在 地：新潟県北魚沼郡川口町  
建 物 構 造：R C 造  
建 築 年：2002 年  
被 害 状 況：テレビの落下

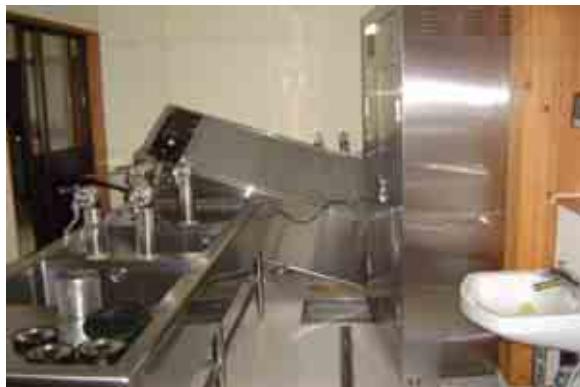
地 震 名：平成 16 年新潟県中越地震  
学 校 名：小学校  
所 在 地：新潟県小千谷市  
建物構造：W造  
建 築 年：2001 年  
被 害 状 況：屋内設備の転倒

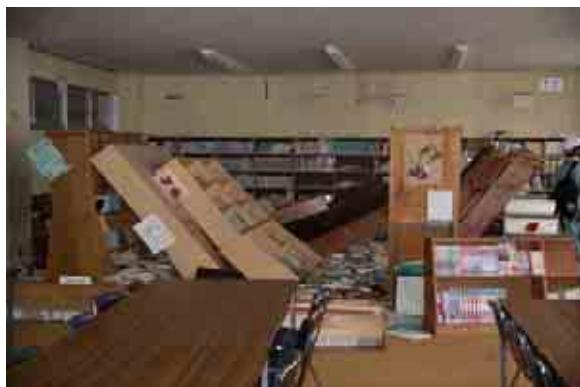
地 震 名：平成 16 年新潟県中越地震  
学 校 名：中学校  
所 在 地：新潟県小千谷市  
建物構造：RC造  
建 築 年：1982 年  
被 害 状 況：書架の転倒

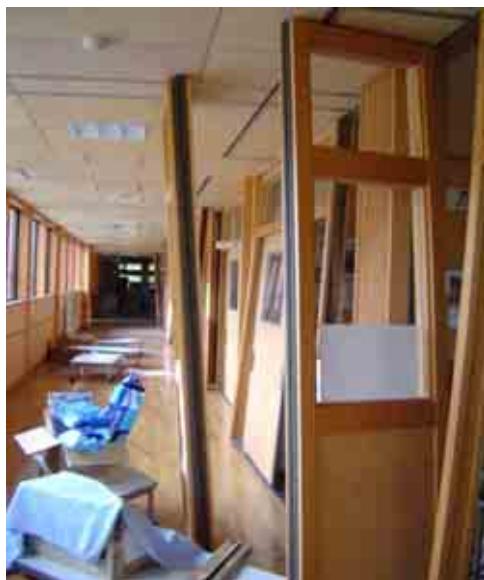
地 震 名：平成 16 年新潟県中越地震  
学 校 名：小学校  
所 在 地：新潟県小千谷市  
建物構造：W造  
建 築 年：2001 年  
被 害 状 況：建具の脱落

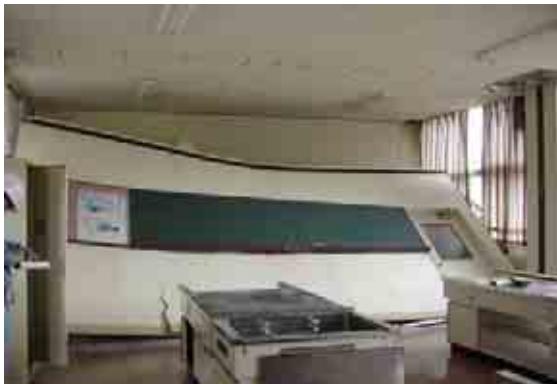
地 震 名：能登半島地震  
学 校 名：小学校  
所 在 地：石川県輪島市  
建物構造：S造  
建 築 年：1979年  
被害状況：間仕切り壁の転倒

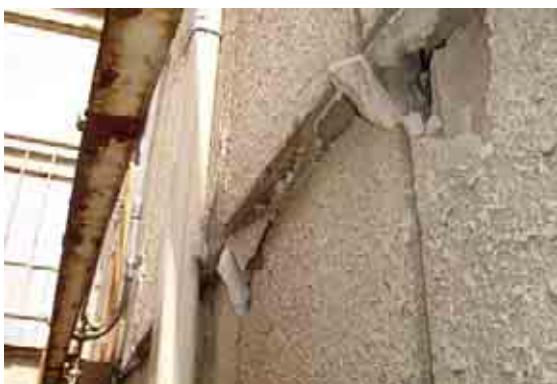
地 震 名：能登半島地震  
学 校 名：小学校  
所 在 地：石川県輪島市  
建物構造：S造  
建 築 年：1979年  
被害状況：ALC外壁のズレ

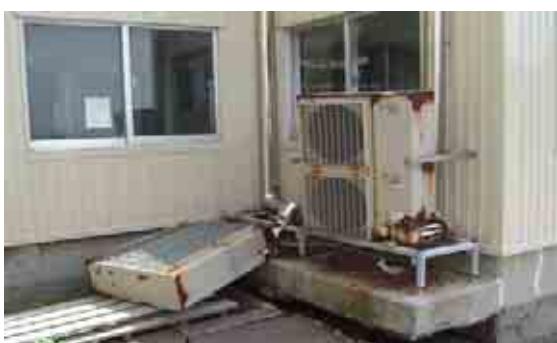
地 震 名：平成 19 年新潟県中越沖地震  
学 校 名：小学校  
所 在 地：新潟県柏崎市  
被害状況：室外機の転倒

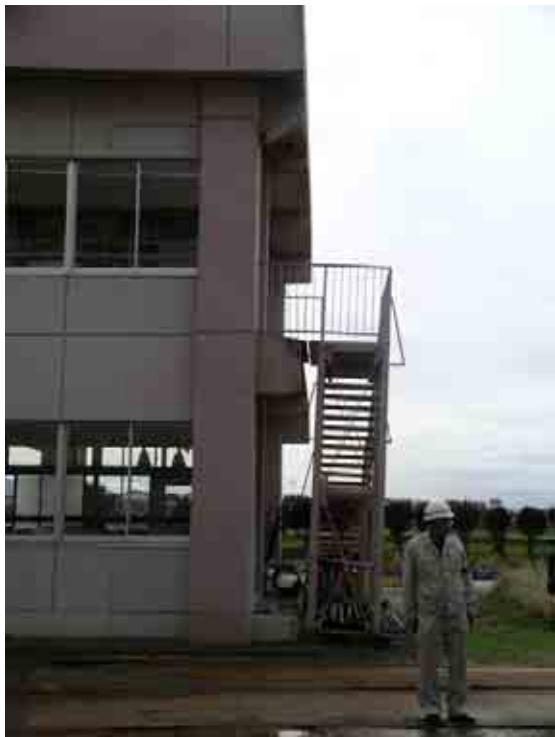
地 震 名：平成 16 年新潟県中越地震  
学 校 名：小学校  
所 在 地：新潟県三島郡越路町（当時）  
被 害 状 況：屋外階段の傾斜

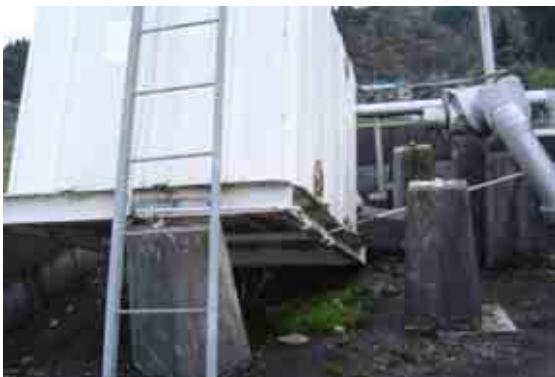
地 震 名：平成 16 年新潟県中越地震  
学 校 名：小学校  
所 在 地：新潟県小千谷市  
建 物 構 造：RC 造  
建 築 年：1976 年  
被 害 状 況：高置水槽の転倒

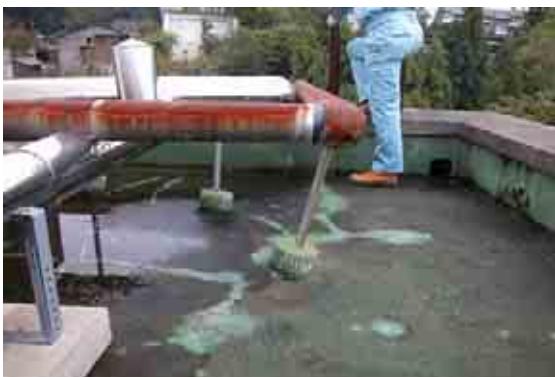
地 震 名：平成 16 年新潟県中越地震  
学 校 名：小学校  
所 在 地：新潟県小千谷市  
建 物 構 造：RC 造  
建 築 年：1970 年  
被 害 状 況：配管のズレ
