東北太平洋沖地震による体育館等の構造・非構造被害

東京工業大学
 建築物理研究センター
 山田 哲

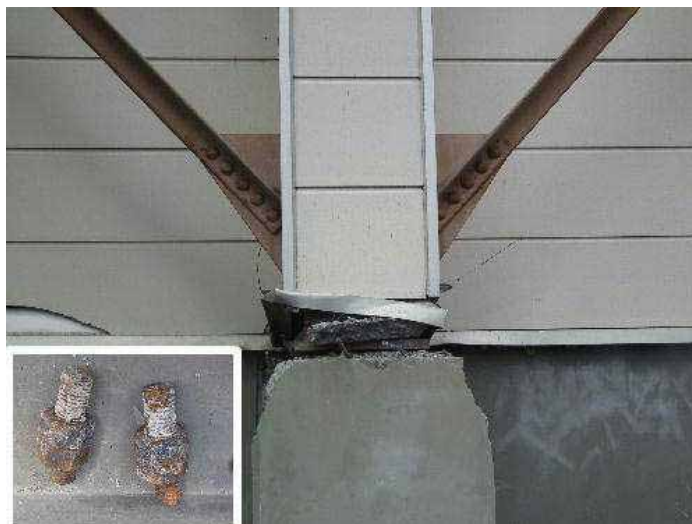
ピンとして設計された柱脚で
伸び能力が十分でないアンカーボルトが破断

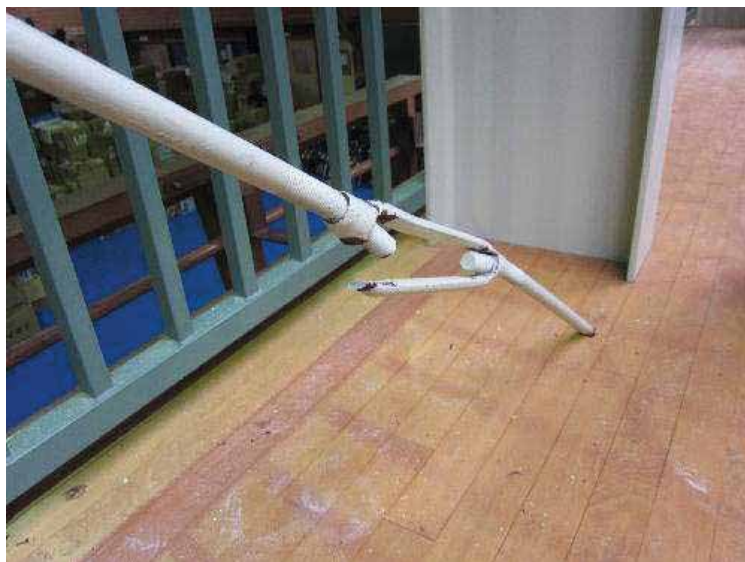
変形能力が保証されていない
ターンバックルブレースの破壊

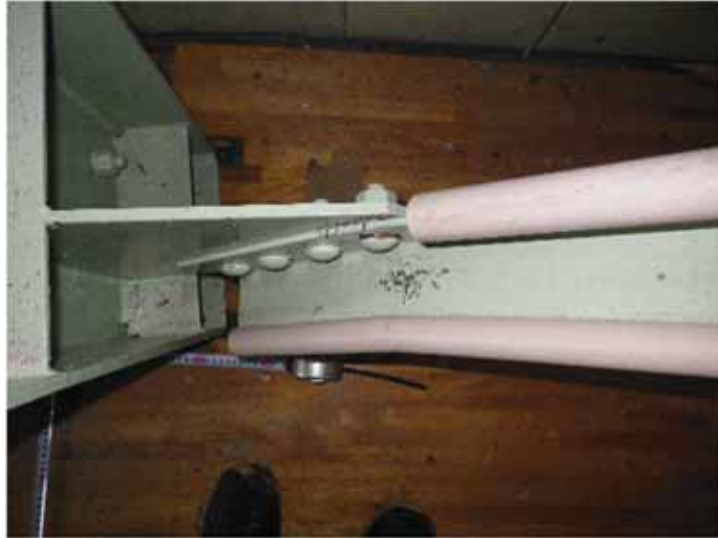
補強済みの建物の例-1
補強ブレースが鉛直・水平両方向に変心
→ アンカーが破断し、柱がねじられた

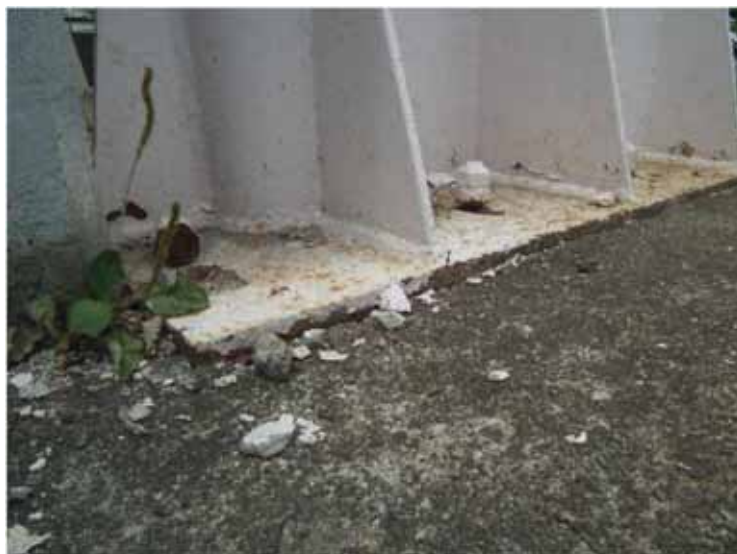
補強済みの建物の例-2
既存の柱脚でアンカーが破断

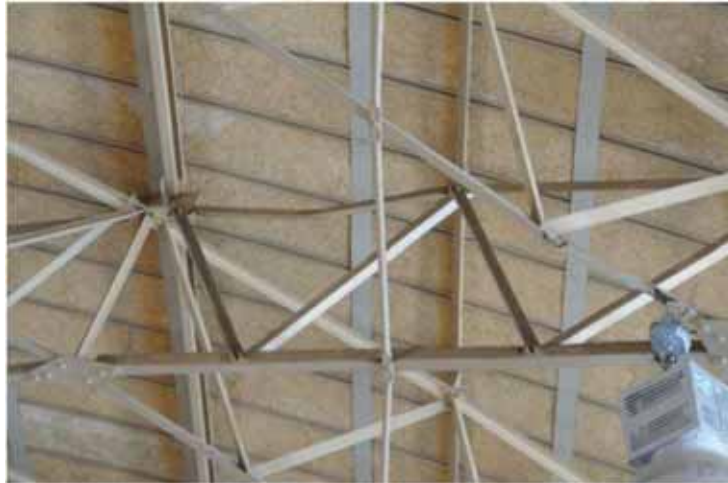
補強済みの建物の例-3
ダイヤモンドトラス弦材の座屈
(補強された桁構面には被害無し)

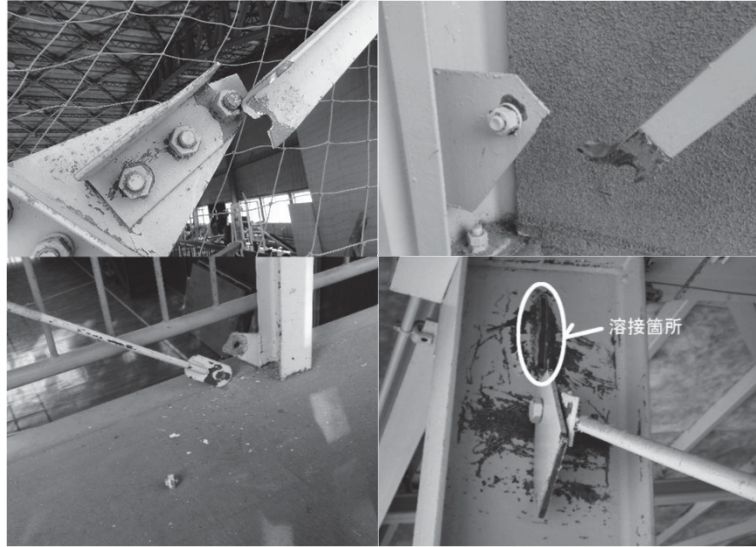
保有耐力接合となっていない
ブレース端接合部の破壊

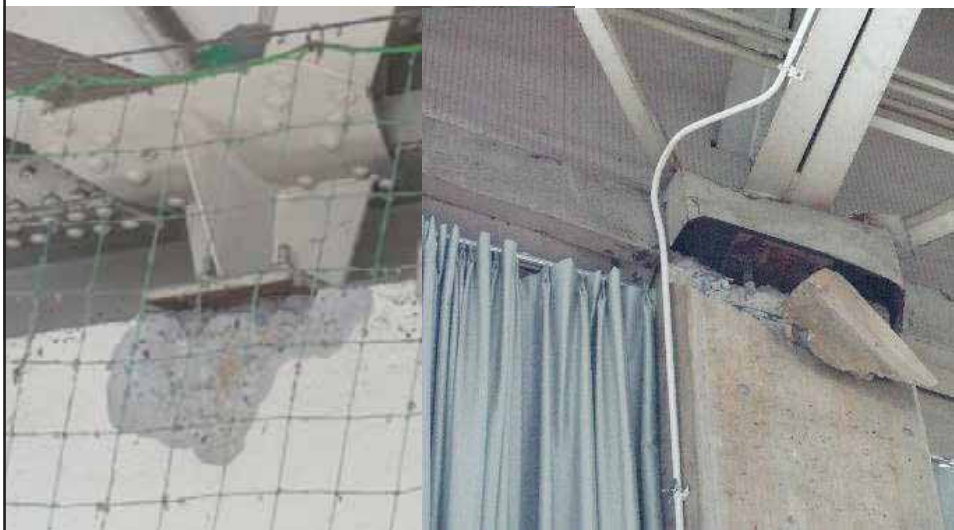
RCと鉄骨梁の定着部

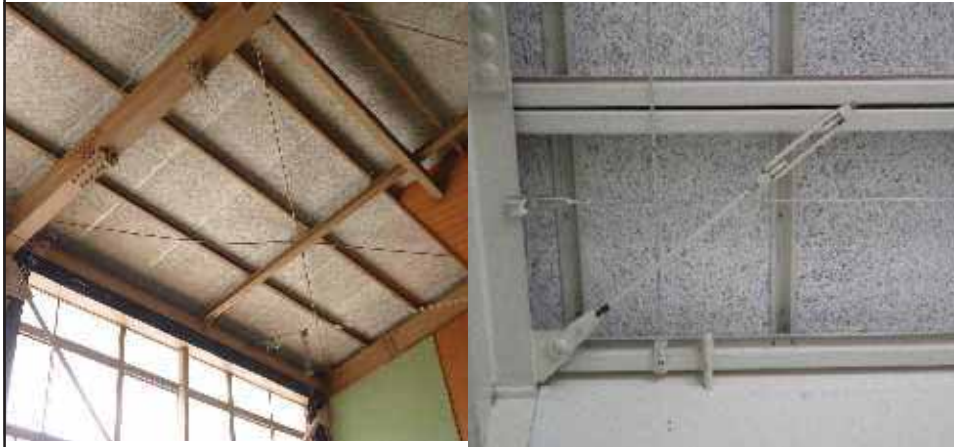
水平ブレースの緩み・破断

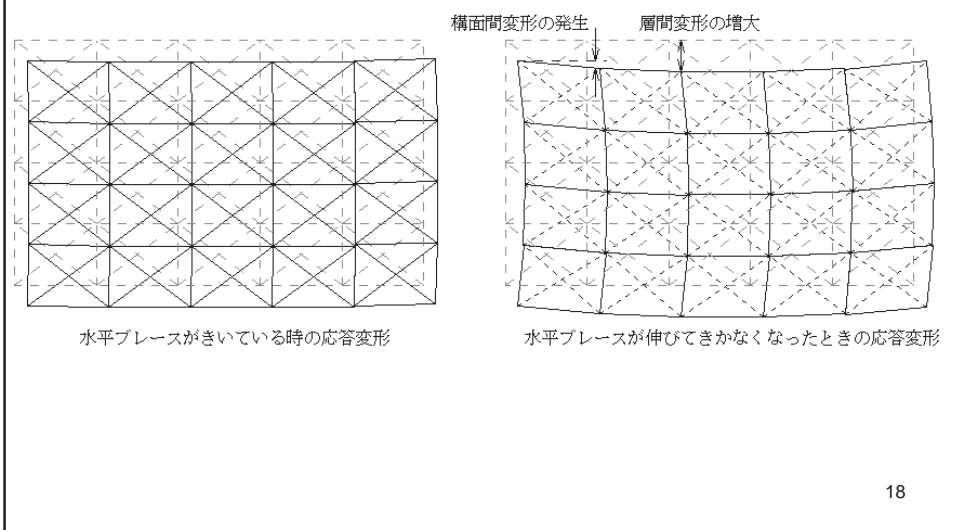
水平ブレースの緩み・破断

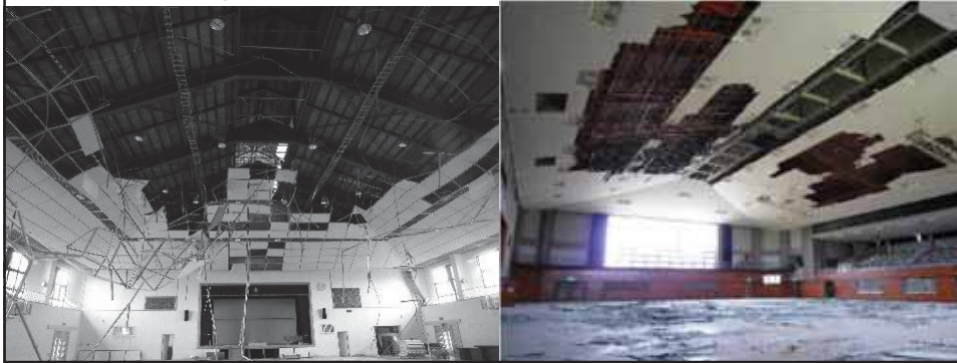
調査した屋内運動場・格技場147棟のうち、アリーナ部に天井が吊られていたものが13棟であり、残りの134棟は木毛版などの軽微な仕上げとなっていた。天井が吊られていた13棟のうち、6棟で全面あるいは大部分が落下しており、3棟で一部破損の被害が発生。被害が見られなかった4棟のうち2棟は屋内運動場に比べ規模の小さい格技場。

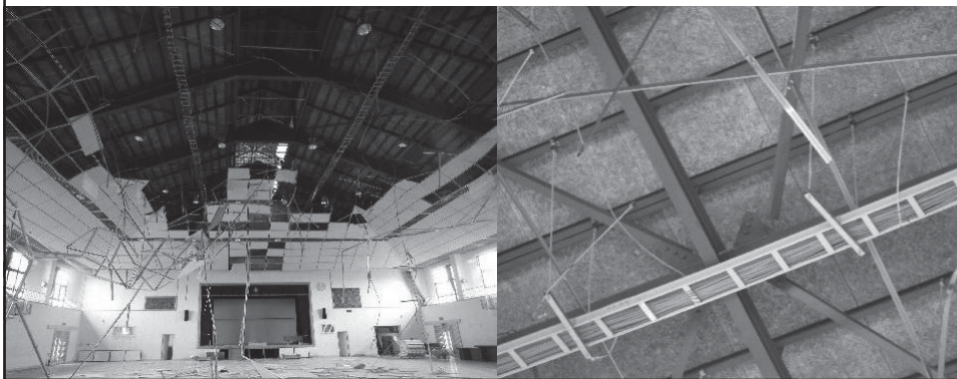
2008年の岩手・宮城内陸地震で落下した周辺部のみ耐震化して復旧したことで、周辺部が残り耐震化されていなかった中央部が落下

→ 耐震化すると落ちにくいという事例であるが、水平ブレース、定着部の被害が見えなくなる

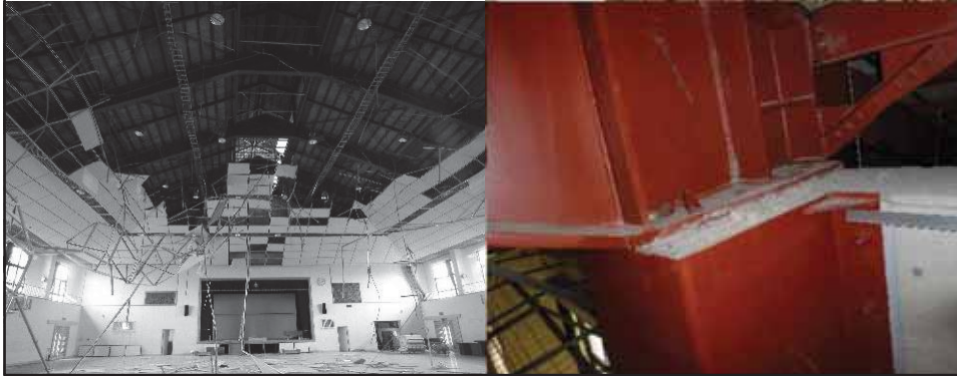
この体育館では、定着部のアンカーが破断していたほか、多くの水平ブレースが座屈・破断していた。

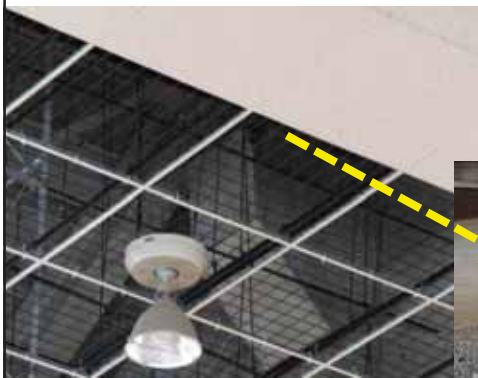
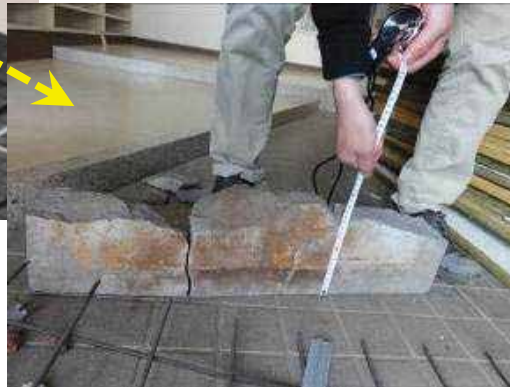
天井に隠れた箇所からの落下物

柱脚部から剥落したモルタルとかぶりコンクリート片
