## 個別の被害事例の調査・分析の状況について

### 1. 趣旨

東日本大震災における学校施設の被害事例の中から、非構造部材の被害程度が著しい事例（被害件数が多い又は被害が発生した場合に児童生徒に及ぶ危険性が高い事例で、特に注意喚起を要する被害と判断した事例）について、詳細な資料をもとに被害の原因等を分析し、必要な対策手法等の検討を行う。

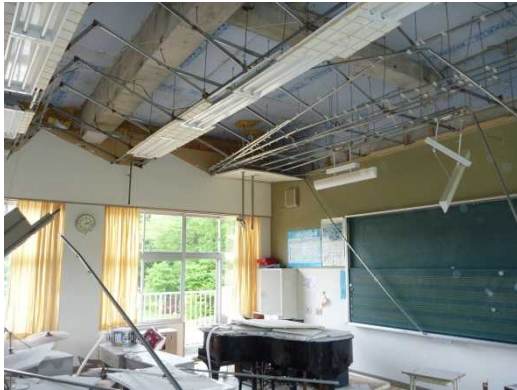
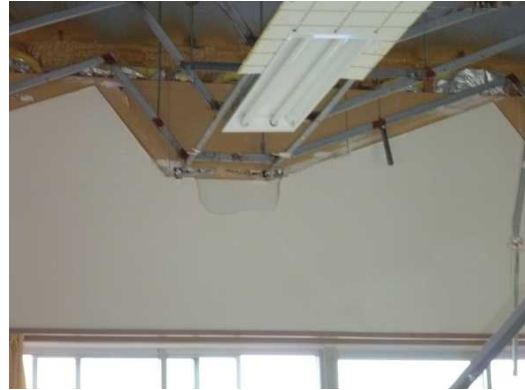
(宮城県気仙沼市／小学校／RC造／校舎／1985年／音楽室)

##### 段差・折れ曲がり天井の脱落

- ・ 下地を含んだ全面的な天井脱落被害。
- ・ 在来工法の折れ曲がりの天井で、最上階に配置された大教室。
- ・ クリップ破損又はビス抜けによる脱落と推定。

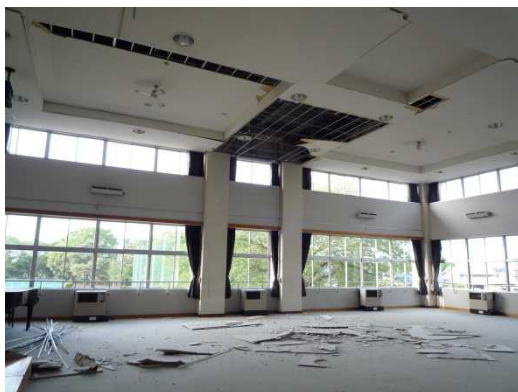
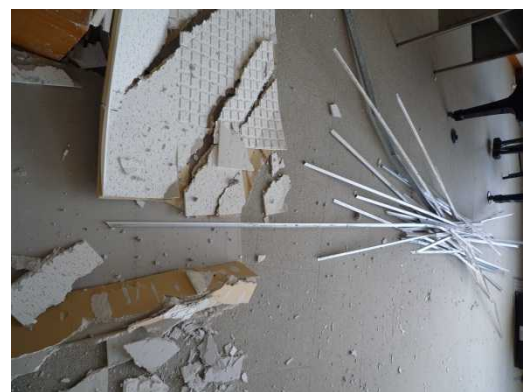
(栃木県真岡市／中学校／RC造／校舎／1990年／多目的室)

##### 階高の高い大空間の天井の脱落

- ・ 大空間の天井の一部脱落被害。
- ・ 階高が高く最上階のため、揺れの影響を大きく受けたと推定。

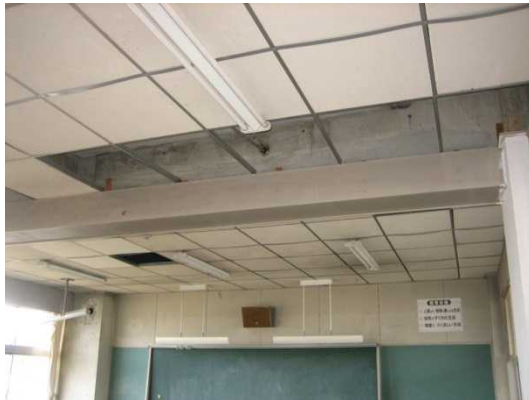
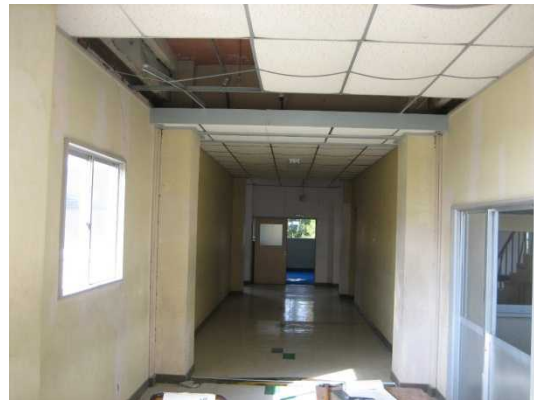
(福島県福島市／中学校／RC造／校舎／1976年／普通教室・廊下)

## システム天井の脱落

- ・システム天井の天井板の一部脱落被害。
- ・校舎全体にわたって同様の被害が見受けられるが、構造体の被害は軽微。
- ・壁際、柱の周囲などの端部に限定せず脱落。

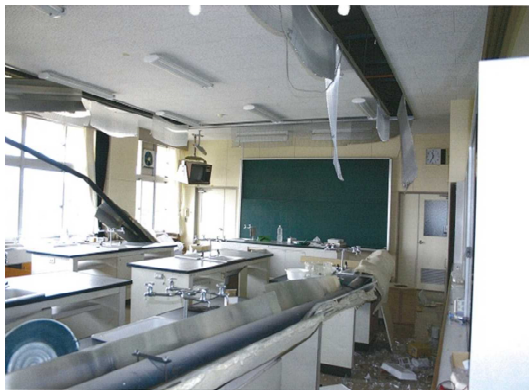
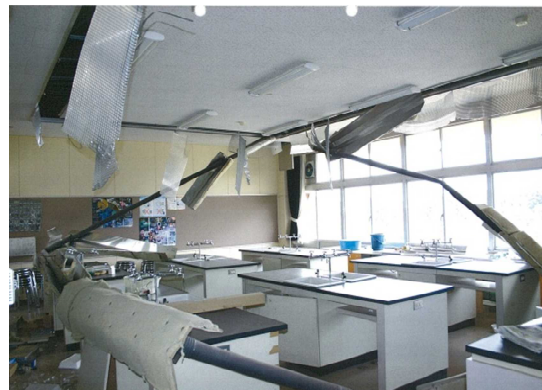
(宮城県栗原市／小学校／RC造／校舎／1985年／特別教室)

## 天井裏の設備の脱落

- ・天井裏に設置された暖房設備の配管が脱落し、カバーを突き破って落下。
- ・カバーのみ落下した部分もあり。設備直下の天井面にクリアランスがあり、天井の中央部と周辺部の揺れ方の違いで脱落したと推定。

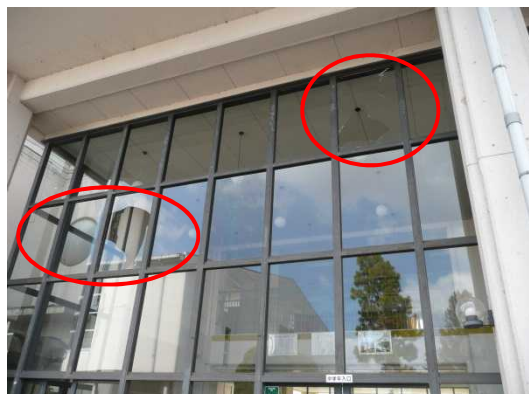
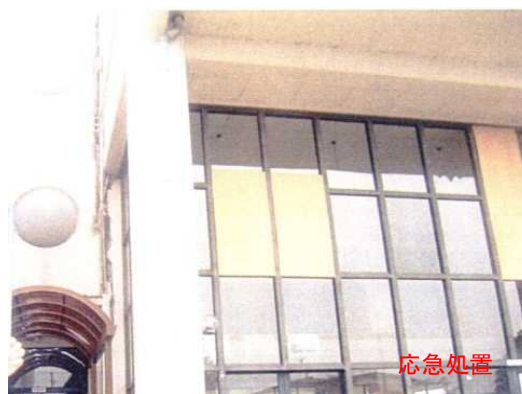
(宮城県栗原市／小学校／RC造／校舎／1975年／昇降口)

## 大開口部におけるはめ殺し窓の破損

- ・ はめ殺しの窓のガラスが一部破損（硬化性パテの使用の有無を要確認）。
- ・ 大開口部で変形が大きかったことから破損したと推定。

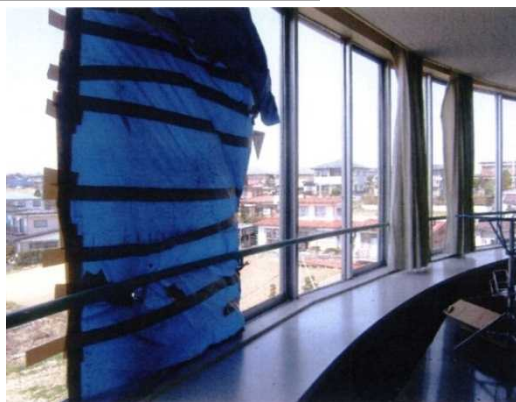
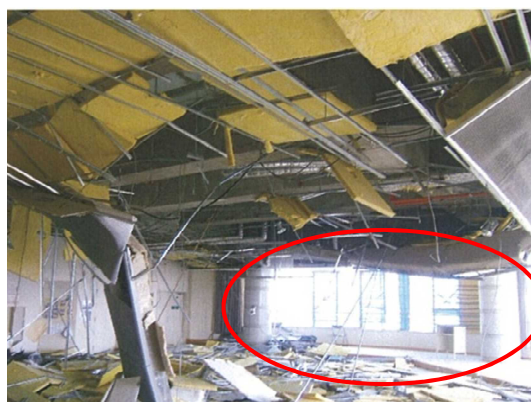
(宮城県栗原市／小学校／RC造／校舎／1990年／音楽室)

## 横連窓の窓障子ごと脱落

- ・ 窓ガラスのサッシごと脱落（天井も下地を含めて全面的に脱落）。
- ・ L字型校舎の角に配置された最上階の音楽室で、下層階とは異なる円形状の平面。構造躯体から外側へ突き出した片持ちの横連窓のため、大きく揺られて脱落したと推定。

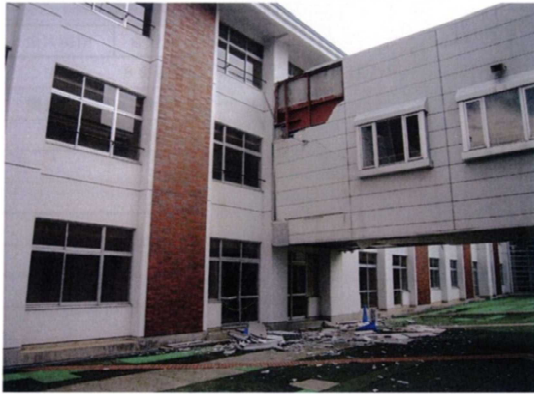
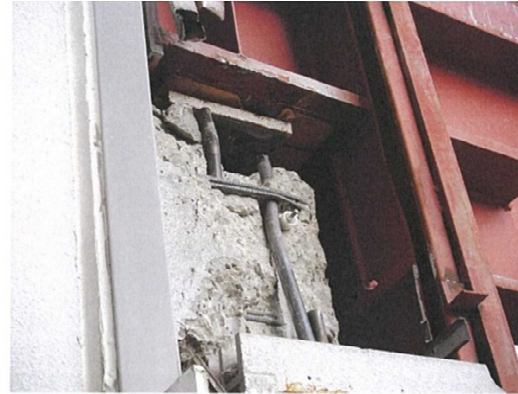
(宮城県利府町／小学校／S造(渡り廊下)／校舎／1991年／渡り廊下)

## A L Cパネルの脱落

- ・ 渡り廊下の外壁ALCパネルの一部が脱落。
- ・ 校舎(RC造)と渡り廊下(S造)との衝突により脱落したと推定。

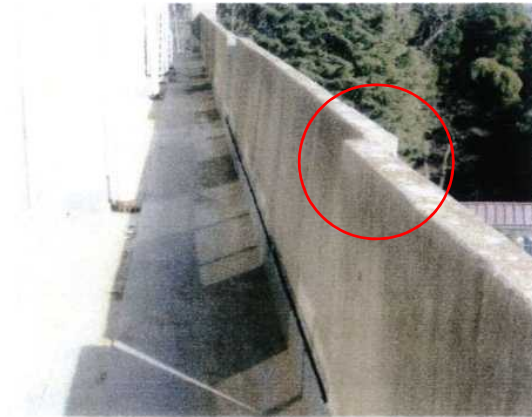
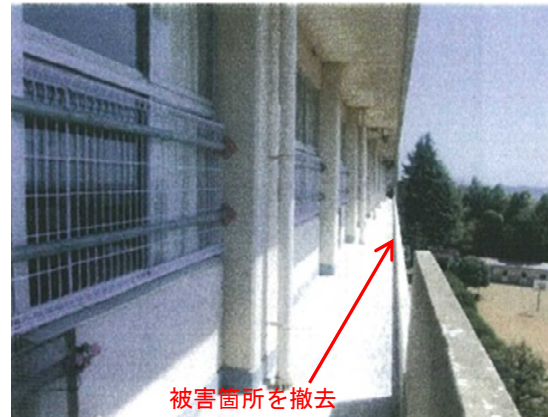
(茨城県土浦市／中学校／RC造／校舎／1975年／バルコニー)

## コンクリートの腰壁の傾斜

- ・ バルコニーに設置されているコンクリートの腰壁(手摺)が傾く被害。
- ・ 周囲の接合部の不具合や劣化により傾斜したと推定。
- ・ 重量のあるコンクリートのため、脱落した場合、重大な被害のおそれ。

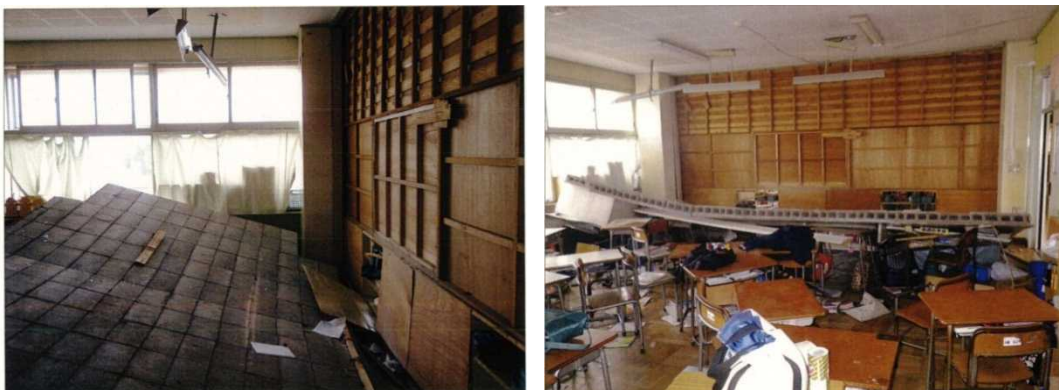
(茨城県ひたちなか市／中学校／RC造／校舎／1981年／普通教室)

## 構造体に緊結されていないコンクリートブロック壁の崩落

- ・間仕切り壁として設置されていたコンクリートブロック壁が崩落。
- ・はり等の構造躯体に緊結されていなかったことから崩落したと推定。
- ・コンクリートブロック壁が一体となって崩落していることから、ブロック同士は緊結されていた模様。

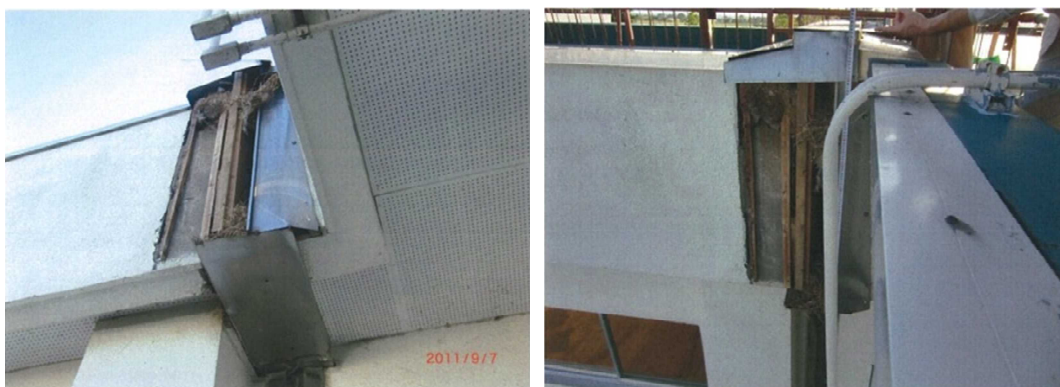
(宮城県登米市／中学校／RC造／校舎／1974年)

## EXP. Jカバーの脱落

- ・最上階の外壁外側のEXP. Jカバーが脱落。
- ・脱落防止措置が講じられていなかったため、脱落したと推定。

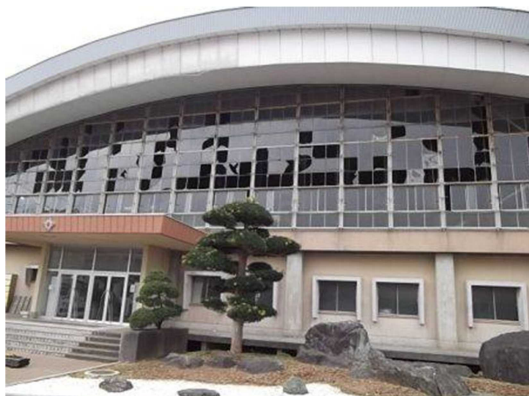
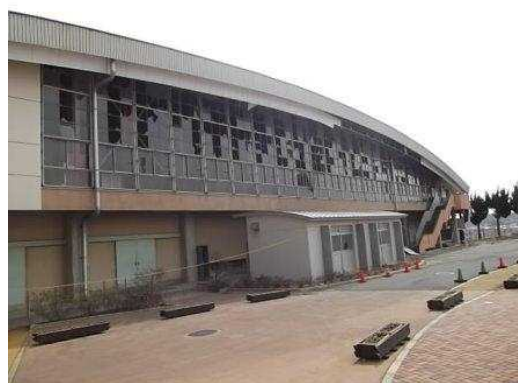
(茨城県銚田市／高等学校／上層部 S 造・下層部 RC 造／屋内運動場／1973 年)

## 大開口部におけるはめ殺し窓の破損

- ・はめ殺し窓のガラスが全面的に破損（1,200 枚のうち 900 枚が破損）。
- ・窓ガラスの取付けに硬化性パテを使用していたため、ガラスが拘束され破損したと推定。スチールサッシには錆びが発生し老朽が著しい状況。
- ・引き違い部ではガラスの被害は無いと視認。

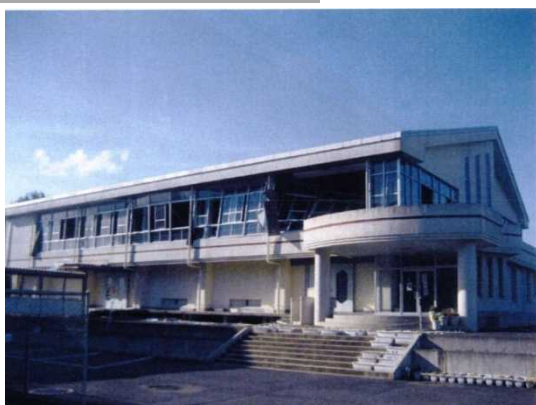
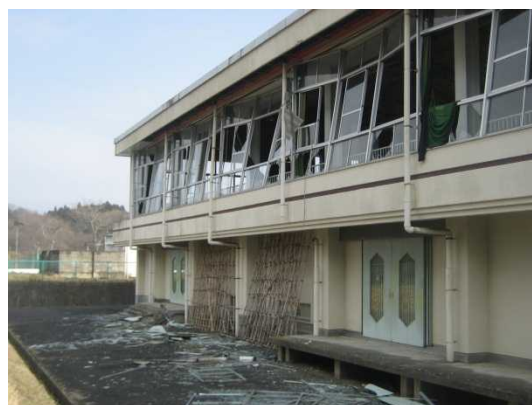
(茨城県常陸太田市／小学校／上層部 S 造・下層部 RC 造／屋内運動場／1987 年)

## 横連窓のサッシ枠の外れ

- ・外側に突きだして取り付けられている横連窓のガラスがサッシ枠ごと大規模に脱離。
- ・上層部と下層部が異なる構造形式で、突き出した横連窓の部分に変形が集中したと推定。構造との定着状況も含めた分析が必要。

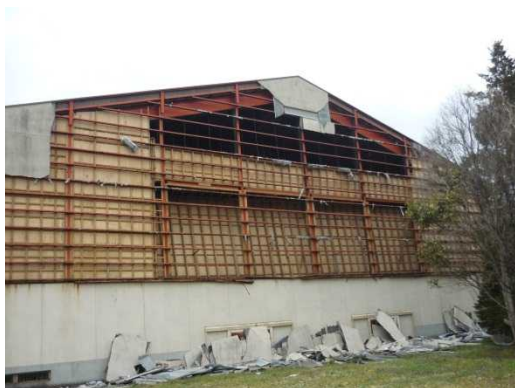
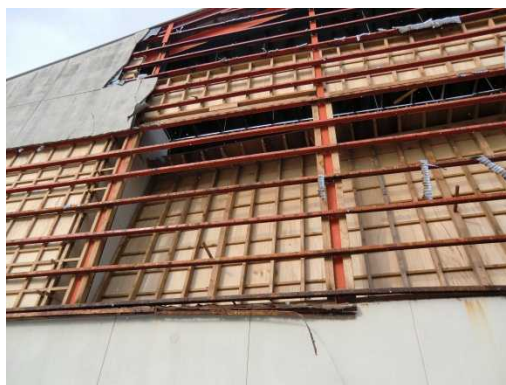
(宮城県塩竈市／中学校／S造／屋内運動場／1980年)

### 劣化したラスモルタルの脱落

- ・ 妻壁のラスモルタルが全面的に脱落。
- ・ 経年劣化によるラスの錆等で剥離しやすくなり、全面脱落したと推定。
- ・ ラスの留め付け箇所劣化など老朽化により危険性が高まると思料。

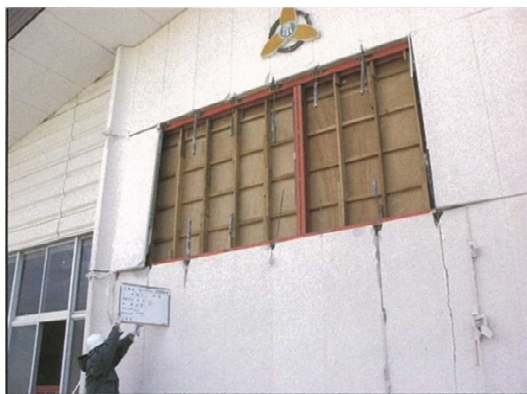
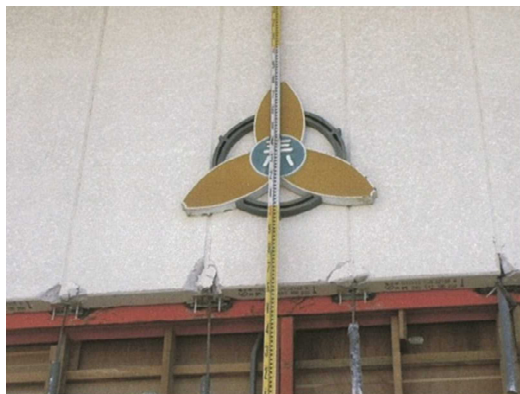
(宮城県大崎市／小学校／上層部S造・下層部RC造／屋内運動場／1982年)

### 劣化したALCパネルの脱落

- ・ 縦壁挿入筋構法による外壁のALCパネルが部分的に落下。
- ・ 層間変位追従性に問題があった可能性。

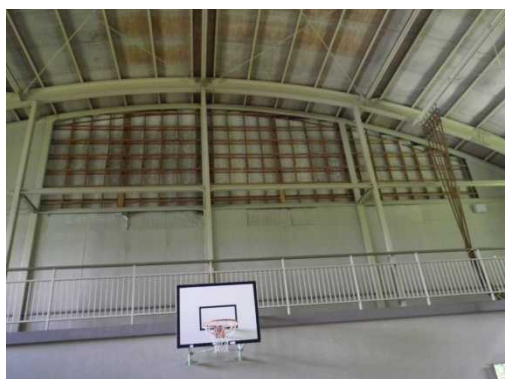
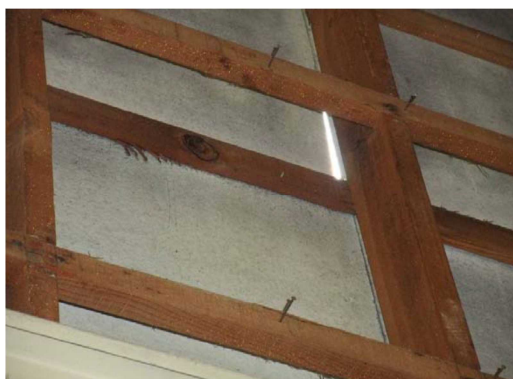
(福島県須賀川市／小学校／S造／屋内運動場／1976年)

## 劣化した内壁ボードの脱落

- ・ 妻壁上部の内壁ボード（有孔ベニア）が大規模に脱落（構造躯体に取り付けた2次部材（木下地）に取り付けられていた模様）。
- ・ 留め付け部の不具合や劣化により大規模に脱落したと推定。

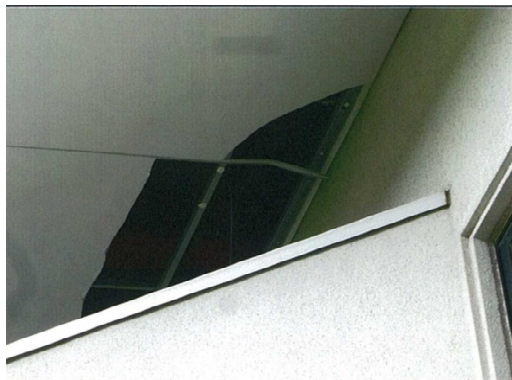
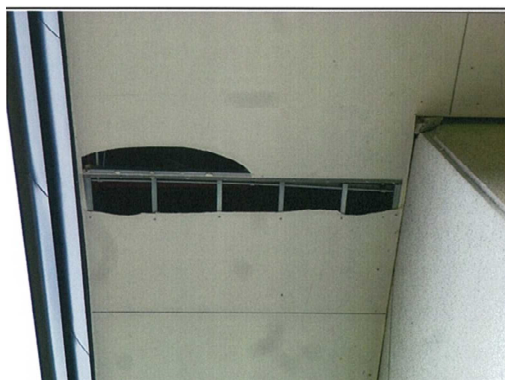
(宮城県栗原市／中学校／上層部 S造・下層部 RC層／屋内運動場／1999年)

## 軒天ボードの脱落

- ・ 軒天の天井ボードの一部が破損し脱落。
