I 天井撤去

事例1 (A市立A小学校)

主な対策項目	●既存天井ボード撤去のうえ、ノンフロン湿式不燃断熱材を吹付(現場発泡ウレタン下地)
--------	---

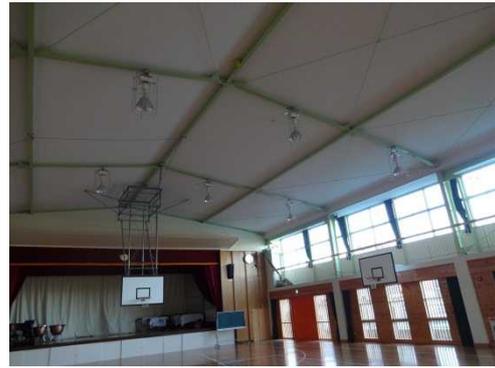
対策前の内観

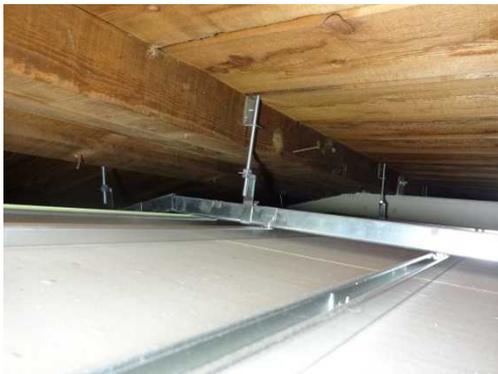
- ・手引ステップ1で天井懐が浅いことが確認できたため実質的に補強は不可能と判断。

対策前の天井懐内部（屋根下地が木製）

- ・仕上げ材は断熱性と吸音性を備えているが、木部に直接吹き付けると施工時の水分が木部に含浸し腐食やカビ等を発生する可能性が高くなるため現場発泡ウレタン下地を採用
- ・表面がひる石状となるが、施行実績のある学校に確認し日常生活で問題ないことを確認

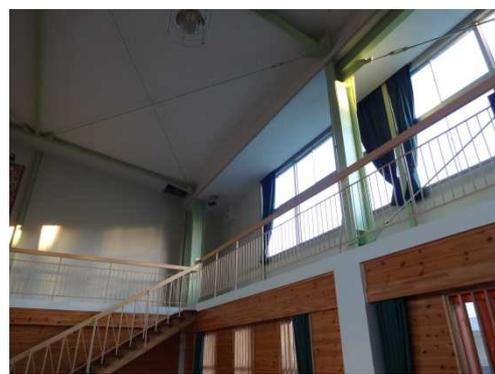
対策前はギャラリー一部も天井有り

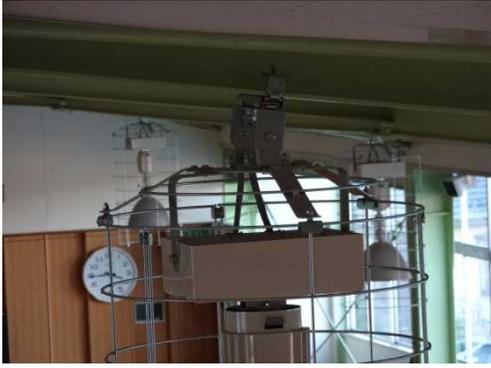
照明設備の設置状況

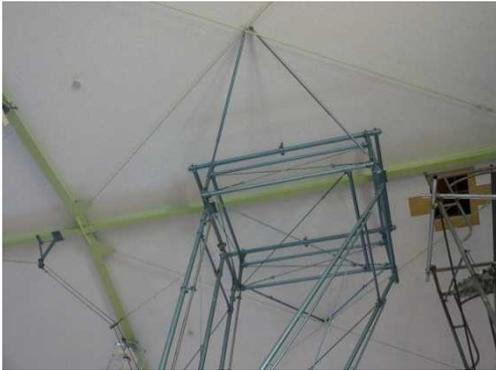
専用の梁を持たない吊下式バスケットゴール

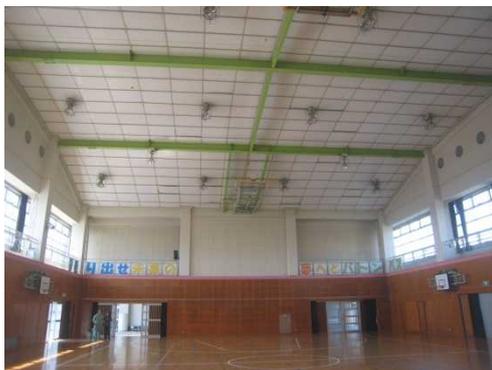
- ・天井懐が狭いことなどから補強により技術基準への適合は困難と判断。

対策前の内観

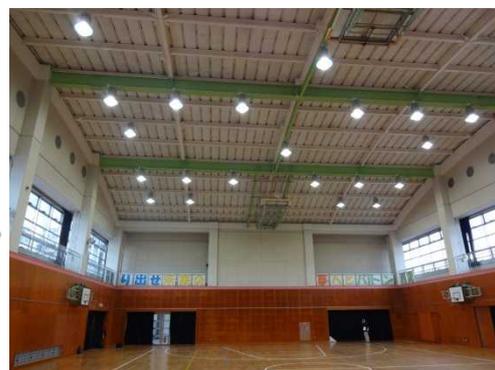
対策後の内観

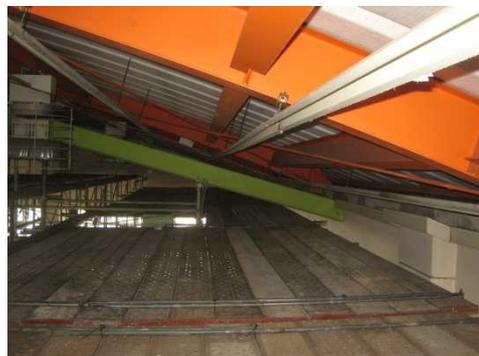
施工中(既存吊りボルトは斜め方向)

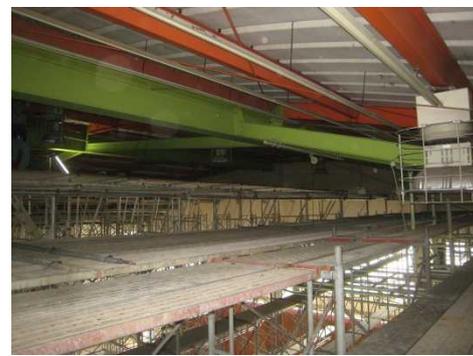
施工中(梁塗装・照明は付替)

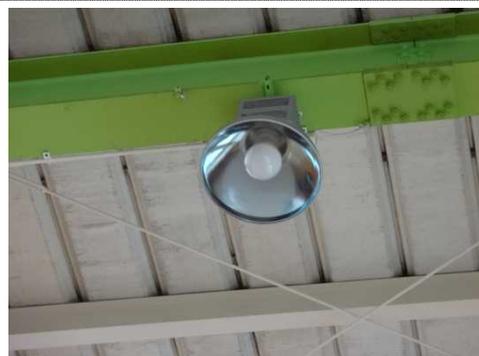
無電極放電ランプ(ワイヤも設置)

- ・照明を無電極放電ランプに変更することにより通常使用で約16年使用できるようになったため、電動昇降式設備から直付け形に変更した。（水銀灯に比べてスイッチの入切に照度がすぐに追従する）
- ・天井撤去に伴い妻側の壁と屋根との間に隙間ができることから、ボール等を挟まないためのネットを端部のみ設置した。

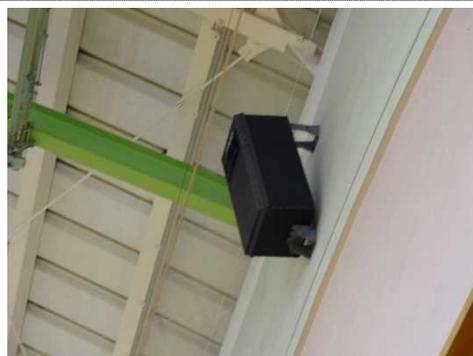
妻側の壁面頂部にネットを設置
