学校施設における非構造部材の耐震対策の推進に関する調査研究報告書

－校舎等における非構造部材の耐震対策の推進について－

学校施設における非構造部材の耐震対策の推進に関する調査研究協力者会議

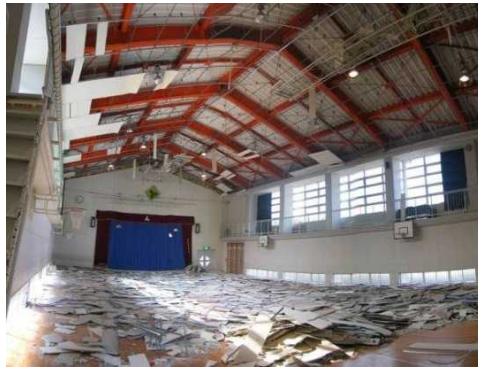
全国的な天井材の被害

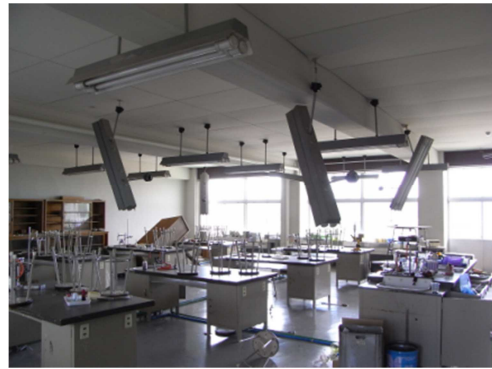
照明器具の脱落

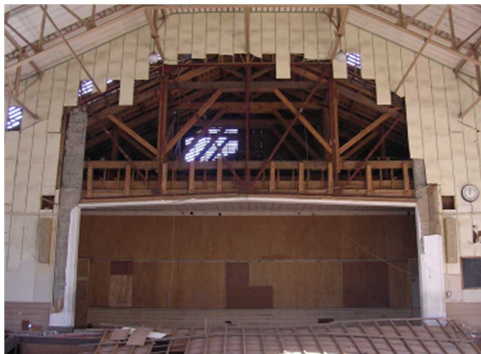
ステージ前部の壁の脱落

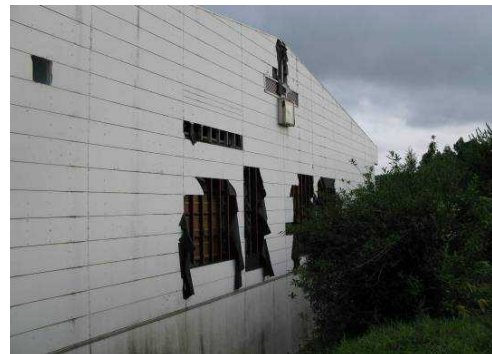
外装材の損傷

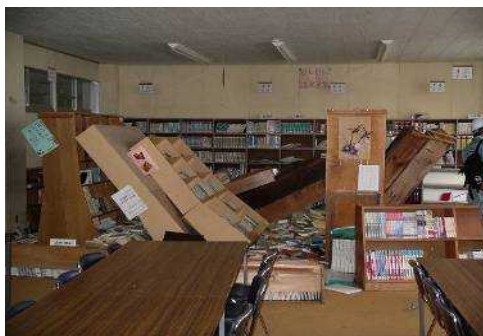
書棚の転倒

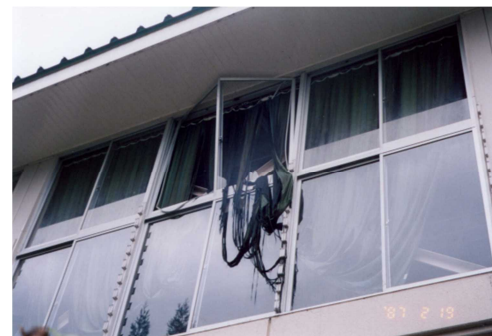
窓ガラスの破損

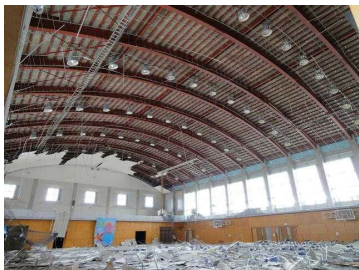
(1) 全面脱落の例

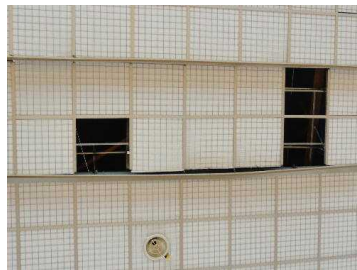
(2) 一部脱落の例 1

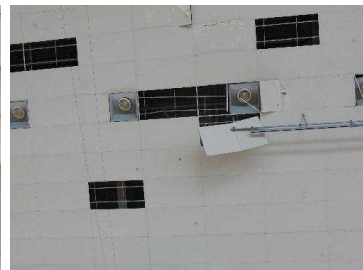
(3) 一部脱落の例 2
