II編 校舎等における非構造部材の耐震対策について

第1章 東日本大震災における校舎等の非構造部材被害調査の実施

第2章 被害調査結果

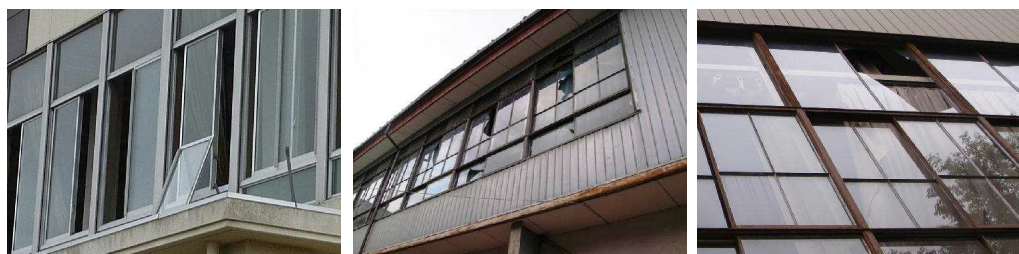
写真 3 窓ガラスの震動被害の例

(1) 障子ごと脱落

(2) 可動サッシガラス割れ

(3) サッシ窓はめ殺し割れ

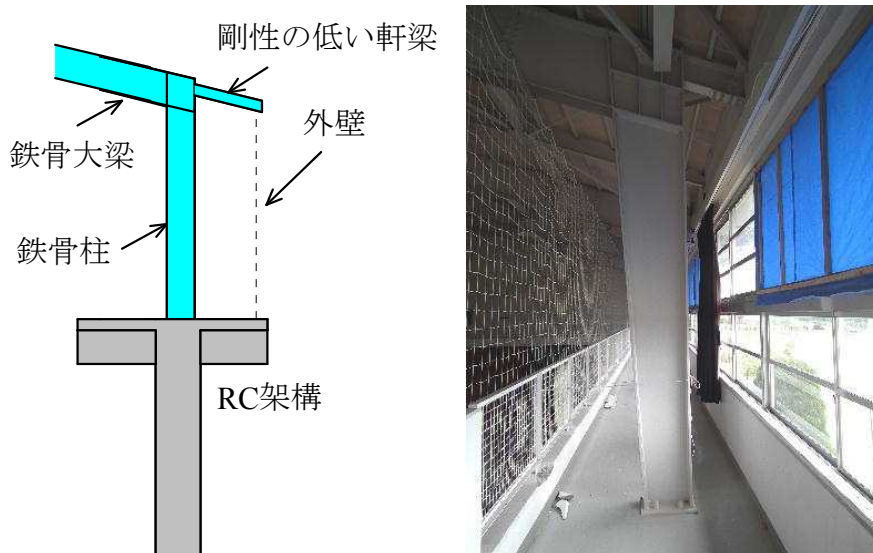
図 13 障子ごと脱落した RS タイプの屋内運動場の例

- ・ 窓ガラスに関する震動被害が報告された屋内運動場 206 棟のうち災害復旧資料から判断できなかったものを除く 160 棟について，窓ガラスの震動被害と屋内運動場の構造形式との関係を図 12 に示す。可動サッシガラス割れとサッシ窓はめ殺し割れについては，どのタイプの屋内運動場においても同様にみられるが，障子ごと脱落した棟数は，RS タイプの屋内運動場で最も多い。RS タイプの屋内運動場で障子ごと脱落した被害が多かった原因としては，図 13 に例示するように，鉄骨架構と外壁が離れて設置された屋内運動場で外壁が剛性の低い軒梁等に接合されたような場合に，張間方向の応答に伴い軒梁先端が大きく上下方向に変形したことが考えられる。

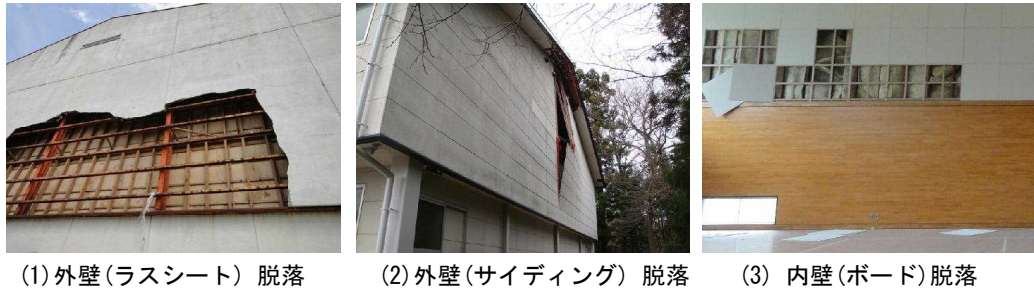
写真4 外壁・内壁の脱落

- ・ I 編第 3 章 3-1 及び II 編第 2 章 2-1-2 に記載のとおり、調査対象 5 県の公立の小学校、中学校及び高等学校の屋内運動場 1,538 棟のうち災害復旧資料から建築年代や耐震診断・補強の実施状況が判明した 1,482 棟を対象に、外壁、内壁の震動被害と、構造の震動被害や構造形式、建築年代などの関係を調査した。
- ・外壁・内壁の脱落の例を写真 4 に、外壁及び内壁の脱落が報告された屋内運動場における建築年代、耐震診断・補強の状況と主架構を構成する構造要素の被災度区分⁶⁾の最大値の関係をそれぞれ図 15、図 16 に示す。
- ・外壁が脱落したものは、新耐震 28 棟、補強済み 16 棟、補強不要 12 棟、未対応 28 棟で、調査対象に占める割合はそれぞれ 3.8%、6.2%、17.9%、6.6%となっている。図 15 を見ると、変形追従性能が低い外壁が使われていることが多い建築年代の古い施設で脱落が多く発生していることがわかる。補強不要の施設での発生率が高いことと、構造要素の被災度区分との関係から、構造の耐震性能との相関性は低いと言える。
- ・また、写真 4 (2) に例示するように、サイディングなど変形追従性が高いと考えられている外壁の脱落も発生している。個別の被害事例を見ると、構造骨組みと離れ

た位置に壁が取り付けられ構造骨組みと一体になっていなかった、あるいは構造骨組み自体の剛性が不足していたといったものもある。変形追従性の高いと考えられている構法であっても脱落した原因の一つとして、そうした状況により壁の取り付け位置での応答変形が大きくなったことが考えられる。

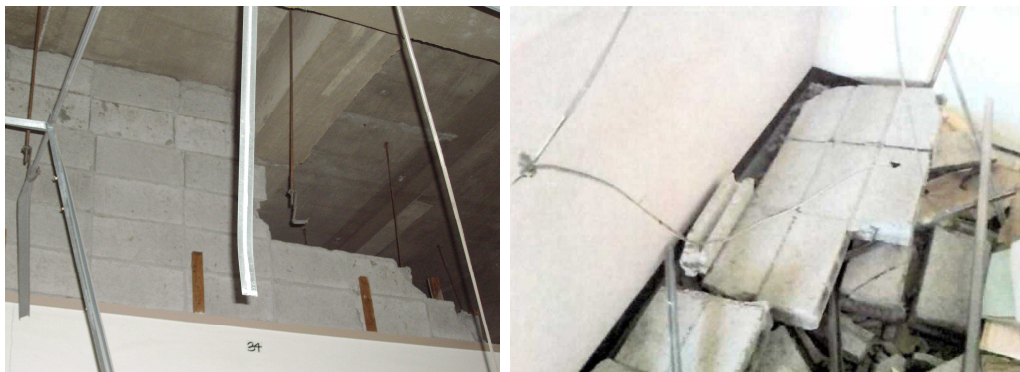
写真 5 コンクリートブロック壁の一部脱落

- ・コンクリートブロック壁の脱落被害 12 件のうち、建築後 25 年以上経過している老朽施設¹⁷、25 年未満の非老朽施設の別については、全て老朽施設であった。
- ・被害の発生した場所は、教室等が 5 件 (約 42%)、便所等が 7 件 (約 58%) であった。また、脱落被害 12 件のうち 10 件 (約 83%) が天井裏のコンクリートブロックが脱落した被害であった。(写真 5)
- ・被害の状況については、脱落被害 12 件のうちコンクリートブロック壁と周囲との緊結がなかったものは 10 件 (約 83%) であった。なお、周囲と緊結されていたものは 3 件 (緊結の有り、無しの両方の被害を含む事例 (2 件) はダブルカウントしている。以下同じ)、緊結状況が不明なものは 1 件であった。

- ・被害の発生した場所については、教室等が約 42%となっており便所等と比較すると低くなっているが、室の用途を考えると1日の大半の時間を過ごす教室等に一層の注意が必要であると考えられる。
- ・脱落被害 12 件のうちコンクリートブロック壁と周囲との緊結がなかったものが8割を超えており、コンクリートブロック壁と周囲を鉄筋等で緊結しないと地震に対して脆弱であることが確認された。また、周囲との緊結があつたにもかかわらず脱落したのも3件あり、配筋の間隔等に配慮し適切に緊結する必要性が確認された。
- ・これらの被害傾向に加え、コンクリートブロック壁については、天井裏からコンクリートブロックの固まりが天井を突き抜けて落下する危険性を有しており、今後一層の注意喚起を行うとともに、脱落を防止するための耐震対策を講じる必要がある。
- ・なお、上記の脱落被害 12 件の全てが老朽施設であつたが、緊結の状況については老朽度合いにかかわらず注意が必要である。

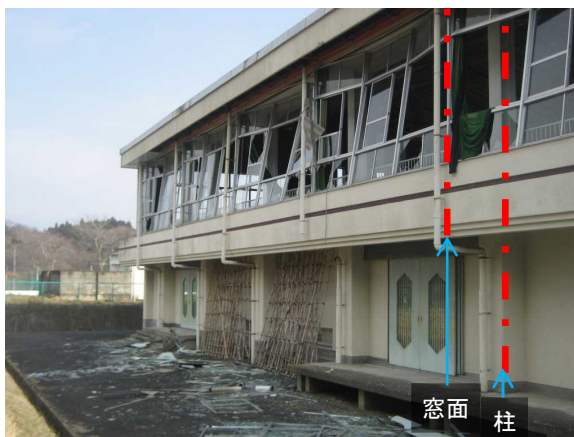
写真 6 桁行面の窓と柱の関係 (例)

- ・障子ごとの脱落被害 25 件のうち、老朽施設は 17 件(68%)、非老朽施設は 8 件(32%)であった。
- ・被害の発生した面(桁行/張間)については、桁行面が 21 件(約 84%)であった。そのうち被害のあつた開口部の幅が 10m以上のものは 17 件(約 81%)であり、また 17 件全てについて、被害のあつた開口部の面が構造体の柱から水平方向に外側に離れており、その距離は約 0.5m~1.5mであった。(写真 6, 図 17)

- ・被害のあった開口部の幅が 10m 以上のもの 17 件全てについて、被害のあった開口部の面が構造体の柱から水平方向に外側に離れており、同様の形式の建物は注意が必要であると考えられる。
- ・これらの被害傾向から、屋内運動場における桁行面の大開口部の窓については、開口部の面が構造体の柱から外側に持ち出したものを中心に、より一層の注意喚起を行うとともに、障子の脱落防止やガラスの飛散防止対策を講じる必要がある。

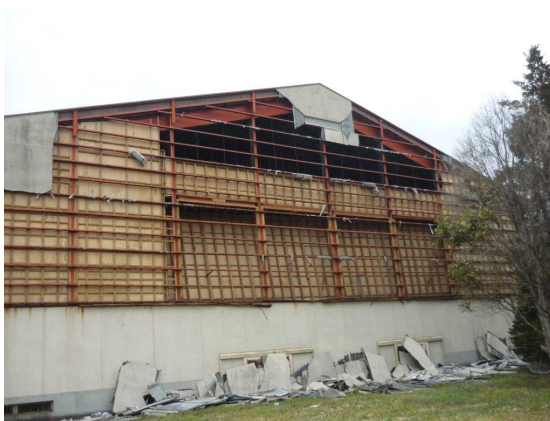
写真 7 外壁妻壁のラスシートの全面脱落

- ・屋内運動場の外壁脱落被害 97 件のうちモルタル脱落被害は 28 件（約 29%）であり、その全てが老朽施設であった。
- ・被害規模については、概ね 10 m²以上の脱落被害（以下「面的脱落」という。）が 20 件（約 71%）、概ね 6m 以上の高所からの脱落被害（以下「高所脱落」という。）が 20 件（約 71%）であった。
- ・被害の発生した面については、28 件のうち 24 件（約 86%）が張間面であった。
（写真 7，図 18）

- ・屋内運動場の外壁脱落被害 97 件のうちモルタル脱落被害の割合は約 3 割であるが、被害規模については、面的脱落、高所脱落ともに 7 割を超えており、重大な被害につながるおそれのある事例が多い。
- ・張間面の被害が約 9 割と多く、張間面の開口部が少なく壁になっている屋内運動場の特徴を捉えた被害である。また、脱落被害のあった 28 件全てが老朽建物であり、建築後 25 年以上経過している建物の外壁ラスモルタルについては注意が必要である。
- ・これらの被害傾向から、屋内運動場における外壁妻面のモルタル壁については、面的脱落又は高所脱落のおそれのある老朽化したものを中心に、より一層の注意喚起を行うとともに、脱落防止対策を講じる必要がある。

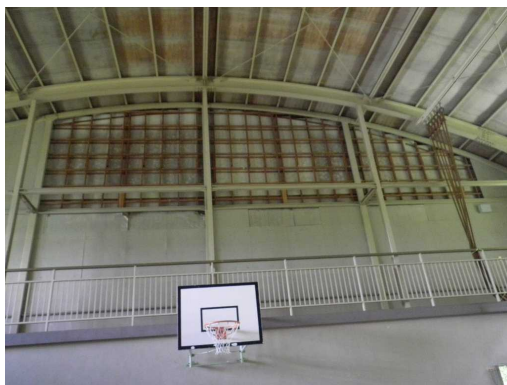
写真 8 内壁（有孔ベニヤ板）の脱落

- ・屋内運動場の内壁脱落被害 66 件のうち、妻面の面的脱落又は高所脱落等、危険性の高い被害は 30 件¹⁸ (約 45%) であり、これらについて傾向の把握を試みた。
- ・老朽施設は 20 件 (約 67%)、非老朽施設は 10 件 (約 33%) であった。
- ・面的脱落が 8 件 (約 27%)、高所脱落が 24 件 (80%) であり、高所脱落 24 件のうち天井や梁との取り合い部の脱落被害は 13 件 (約 54%) であった。(写真 8, 9)
- ・脱落した材料はボード類が 27 件 (90%)、モルタル類が 3 件 (10%) であった。なお、モルタル類が脱落した建物は全て老朽建物であった。

- ・屋内運動場における内壁妻面の脱落被害のうち、約 7 割が老朽施設であり、経年 25 年以上経過している建物の内壁は注意すべきであると考えられる。
- ・面的脱落については、高所脱落と比較すると発生率が低いですが、面的脱落が発生した場合には多くの児童生徒等が被害に巻き込まれる危険性がある。また、高所脱落については、内壁妻面の脱落被害のうち 8 割と発生率が高く、またそのうちの約半数が天井や梁の取り合い部から脱落しており、重大な被害につながる危険性がある。
- ・これらの被害傾向から、屋内運動場の内壁妻面については、より一層の注意喚起を行うとともに、大規模な脱落や天井・梁等の取り合い部を含めた高所からの脱落を防止するため、耐震対策を講じる必要がある。

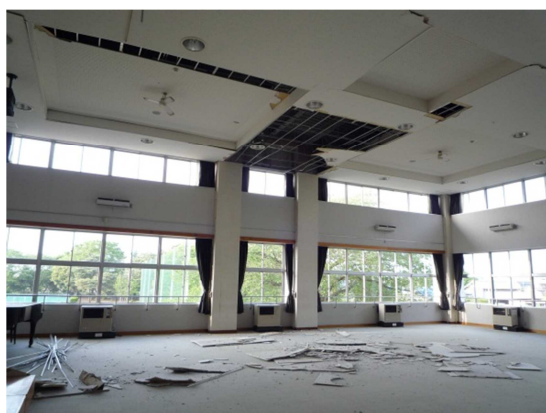
写真10 階高の高い大空間の天井の脱落

- ・1.5層分の階高を持つ大空間の多目的室の天井が下地材ごと脱落している。当該室の屋根は他の校舎から突出した形になっている。天井の仕様は石膏ボード下地にロックウール吸音板仕上げの在来天井である。屋根形状は緩やかなアーチ状になっている一方で、天井形状は平天井（段差あり）であり、吊り長さが均一ではない。天井面が段差部分で破損したり、壁際で野縁が曲がっていたりしていることから、地震時の天井面の衝突により破損・脱落したものである。

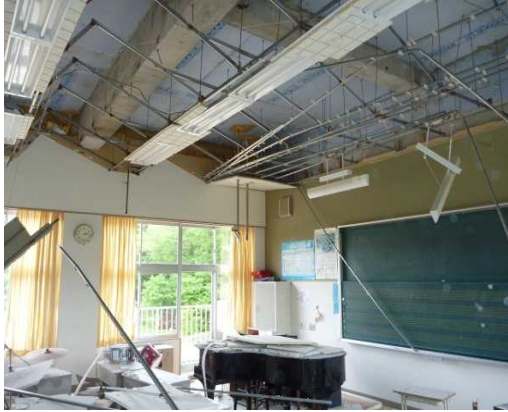
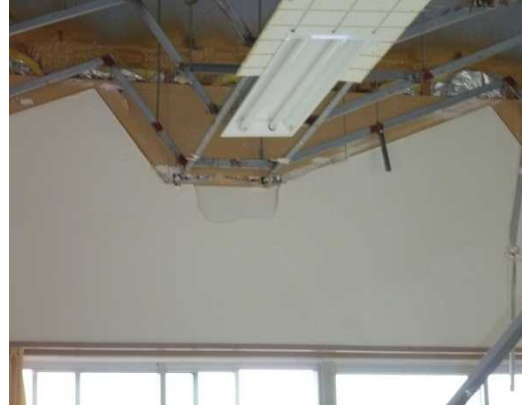
写真 11 段差・折れ曲がり天井の脱落

- ・2階建てRC造校舎の2階音楽室の折れ曲がり天井が脱落している。天井の仕様は石膏ボード9mm捨て張りの上に化粧ロックウール吸音板19mmである。天井裏には斜め部材などが全くない。天井を取り付けているコンクリートスラブが約1/30の勾配を有しており、折れ曲がり方向と直交する方向に吊りボルトの長さが若干違っている。
- ・斜め部材が全くなく、折れ曲がり天井であったため脱落したと考えられる。

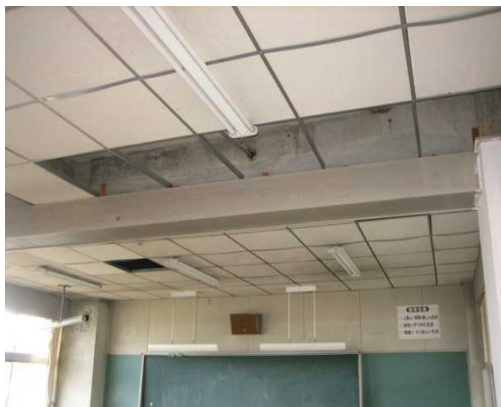
写真 12 システム天井の脱落（普通教室）

- ・ 3 階建て校舎の全ての階及び階段室のペントハウス部分で天井が脱落している。
- ・ 被害は、天井板のみの脱落、破損した T バーを含めた脱落、脱落に至らないまでも T バーに変形が生じている、などである。
- ・ 天井板の脱落は、1 階では 1～2 枚ずつ点々と、2 階では 5 枚程度まとまった一列で、3 階では 10 枚程度まとまって見られ、上階に行くほど被害の程度がひどくなっている。
- ・ 脱落箇所は壁際や梁際が多く、中央部での脱落も一部で見られる。
- ・ T バーに変形が見られ、天井板の脱落が多く生じていることから、天井と周囲の壁などとの衝突が天井板の脱落に影響を与えていることが考えられる。

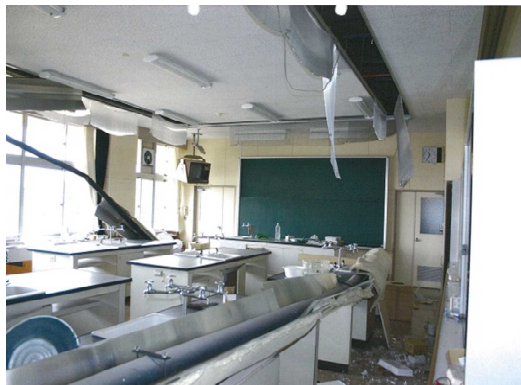
写真 14 天井裏の暖房設備の脱落

- ・ 3 階建て RC 造校舎における天井面の輻射暖房の設備で、アルミルーバー、反射板、

放射管の一部が脱落している。脱落した部屋は、職員室、普通教室、特別教室等である。

- 暖房設備が脱落したのは特別教室等のスパンの大きい教室で、比較的スパンの小さい普通教室では脱落していない。また、上階ほど被害が多かった。
- 部屋の内部に口の字型に輻射暖房が回っているが、その設備が脱落しており、天井板はほぼ無被害であった。口の字の内側より外側の天井の方が揺れにくいいため、間に挟まれている設備が脱落したと考えられる。
- 当該設備は古いタイプの設備で、天井に全ての荷重を負担させていることに注意が必要である。

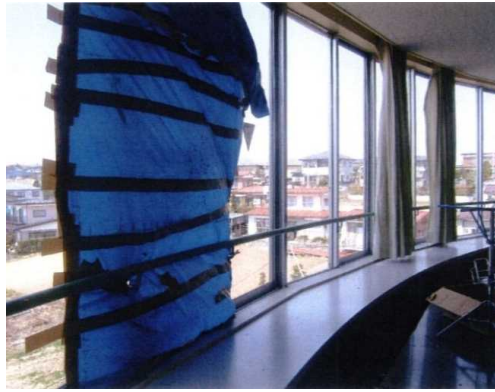
写真15 横連窓の障子ごとの脱落 (4階音楽室)

- 音楽室は4階の搭屋に位置し、搭屋は円形の平面形状となっており、階高が比較的高い。この音楽室の横連窓において、障子の脱落及び窓ガラスの損傷が確認された。横連窓の部分はRC造架構の外側に張り出したサッシであり、一部で下階が吹き抜けとなっている。
- 被害があった音楽室の窓は、片引き形式で、障子が1枚脱落した。窓の上下には垂れ壁と腰壁が取り付け、層間変形が集中しやすい横連窓であった。窓面がRC造架構の外側に張り出しており、架構面内における変形の制限を受けることなく大きく揺れたことが考えられる。また、一部で下階が吹き抜けのため、一般的な窓と比較して上下方向の変形も受けやすい状態にあったと考えられる。
- 地震による揺れによって当該窓に過大な変形が集中して、窓ガラスの破損等が生じたと考えられる。

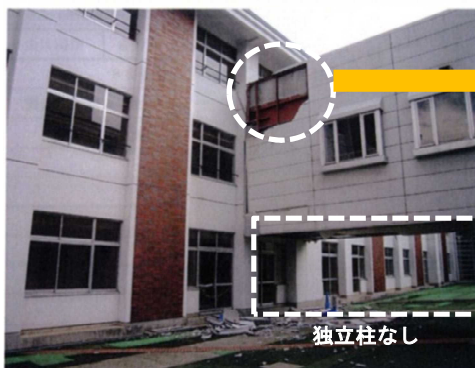
写真17 外装材 (押出成形セメント板) の脱落

- ・東西方向に長い校舎2棟の間をつなぐ渡り廊下と校舎のエキスパンション・ジョイント近傍で、渡り廊下の2階外壁の押出成形セメント板が脱落しており、1階の外部天井も天井板が脱落している。2階外壁の脱落は上部の方がより大きくなっている。
- ・さらに、渡り廊下を支えているRC造校舎との定着部において、アンカーボルトの破断や変形、コンクリートの破壊、脱落が生じている。
- ・この渡り廊下は、独立柱によって自立した構造ではなく、両側のRC造の校舎に支えられている構造であり、全ての地震水平力は定着部を通じて校舎に伝達される構造として設計されたものであると推察される。しかし、渡り廊下の鉄骨梁が校舎に定着している部分が地震時に水平せん断力を伝えきれず、この部分のアンカーボルトやコンクリートに被害が生じたものと考えられる。
- ・さらに、この被害のため、渡り廊下の水平支持能力が低下して構造全体が水平移動してしまい、これに伴って外壁の過大な変形や校舎との衝突を生じ、外壁及び天井が脱落したものと考えられる。また、外壁脱落は上部の方が大きいことから考えて、渡り廊下の骨組自体の水平剛性も不十分であった可能性が想定される。
