第Ⅲ編 今後の推進方策について

個別調査・分析の調査事例一覧

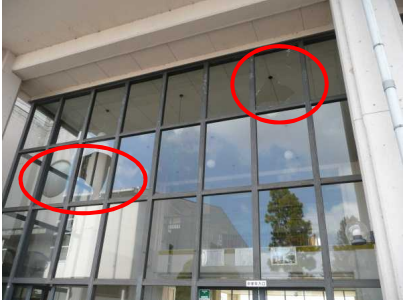
12	校舎	窓ガラス	<p>はめ殺し窓の破損</p> <ul style="list-style-type: none"> ・所在地：宮城県 ・構造：RC造 ・建築年：1975年

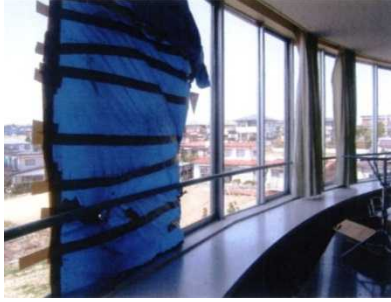
○	13	校舎	窓ガラス	<p>横連窓の障子ごとの脱落</p> <ul style="list-style-type: none"> ・所在地：宮城県 ・構造：RC造 ・建築年：1990年 ・室名：音楽室

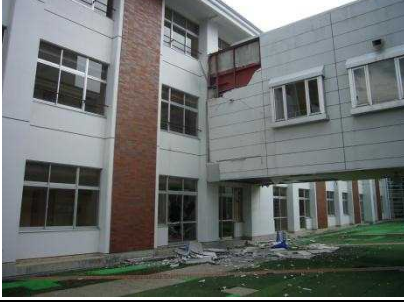
○	14	校舎	外壁	<p>渡り廊下における外壁等の脱落</p> <ul style="list-style-type: none"> ・所在地：宮城県 ・構造：RC造(校舎), S造(渡り廊下) ・建築年：1991年

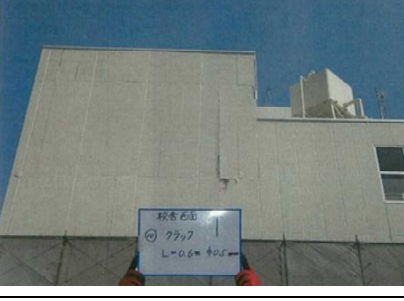
○	15	校舎	外壁	<p>ALCパネルの損傷</p> <ul style="list-style-type: none"> ・所在地：宮城県 ・構造：S造 ・建築年：1979年

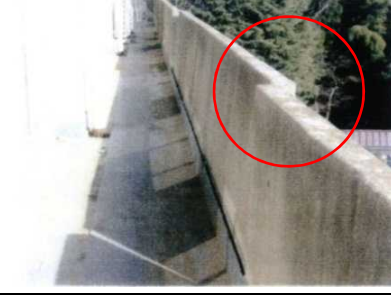
○	16	校舎	外壁	<p>バルコニー先端のRC造腰壁の傾斜</p> <ul style="list-style-type: none"> ・所在地：茨城県 ・構造：RC造 ・建築年：1975年

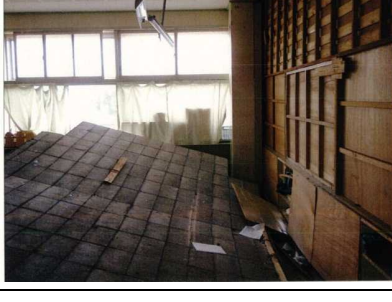
○	17	校舎	内壁	<p>教室のコンクリートブロック間仕切り壁の全面倒壊</p> <ul style="list-style-type: none"> ・所在地：茨城県 ・構造：RC造 ・建築年：1981年

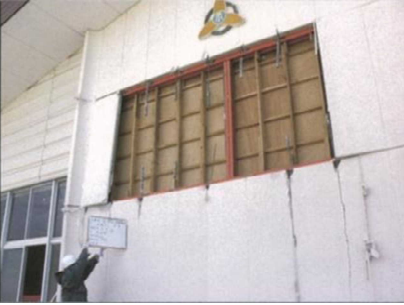
24	屋内運動場	窓ガラス	<p>硬化性パテを使用した窓ガラスの破損</p> <ul style="list-style-type: none"> ・所在地：福島県 ・構造：R造 ・建築年：1961年 	 
○	25	屋内運動場	外壁	<p>外壁妻壁のラスシートの全面脱落</p> <ul style="list-style-type: none"> ・所在地：宮城県 ・構造：SRC造 ・建築年：1980年 	 
○	26	屋内運動場	外壁	<p>妻壁のALCパネルの脱落</p> <ul style="list-style-type: none"> ・所在地：宮城県 ・構造：R造 ・建築年：1982年

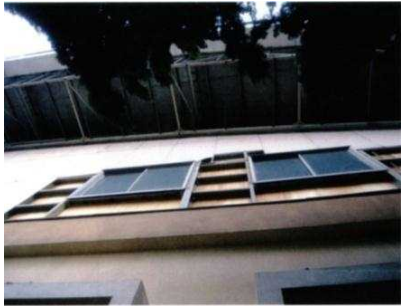
○	27	屋内運動場	外壁	<p>フレキシブルボードの脱落</p> <ul style="list-style-type: none"> ・所在地：茨城県 ・構造：RS造 ・建築年：1973年
