屋内運動場等の天井等落下防止対策事例集 (案)

学校施設における非構造部材の耐震対策の推進に関する調査研究協力者会議

屋内運動場等の天井等落下防止対策事例集

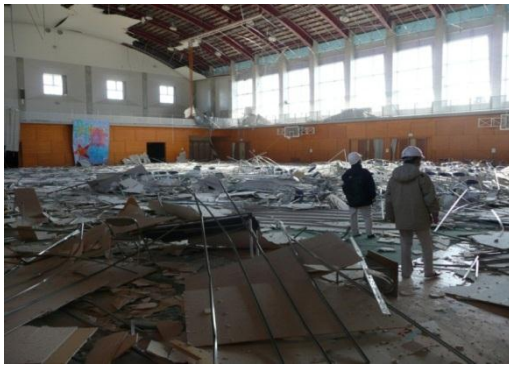
写真1: 中学校(宮城県栗原市/1999年)

屋内運動場の天井被害は150件以上。天井被害の約74%が脱落によるもの²。新耐震基準³の施設、耐震補強済みの施設でも天井が全面崩落した事例多数。

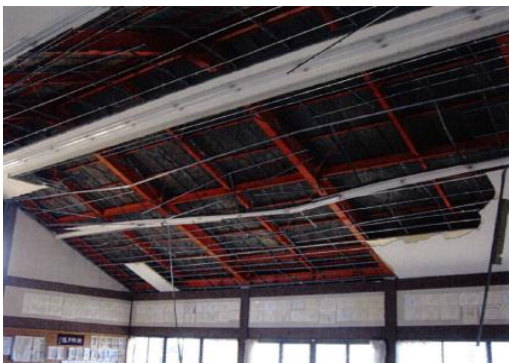
写真3: 中学校(茨城県茨城町/格技場)

高さ6m以下の武道場の天井も脱落。人的被害につながる脱落被害は約68%⁴。

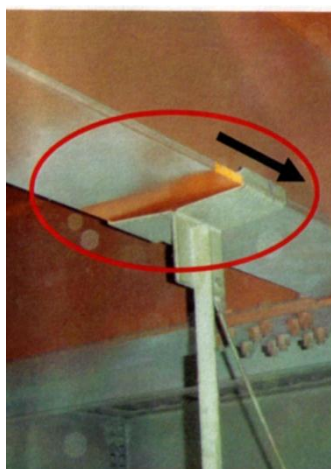
クランプ類の滑りの例

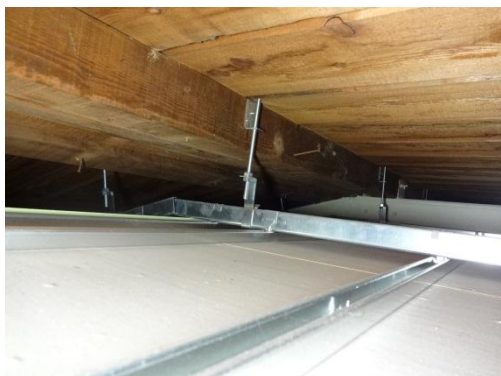
- ・手引ステップ1で天井懐が浅いことが確認できたため実質的に補強は不可能と判断。

対策前の天井懐内部（屋根下地が木製）

- ・撤去面にノンフロン湿式不燃断熱材(現場発泡ウレタン下地)を吹き付けることで、既存の断熱性能・吸音性能と同等の性能を確保

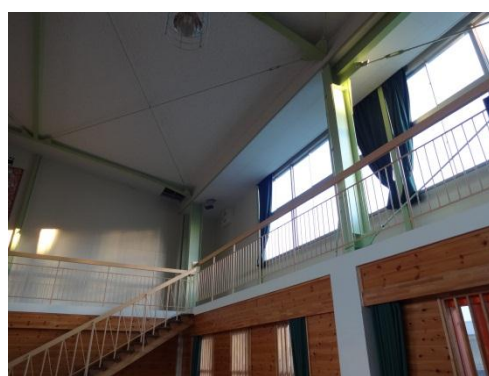
対策前はギャラリー一部も天井有り

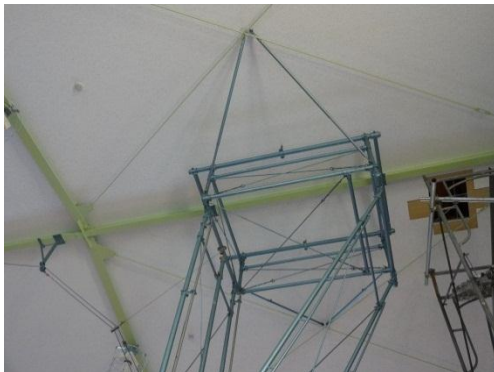
専用の梁を持たない吊下式バスケットゴール

バスケットゴール落下防止工事費：約60万円

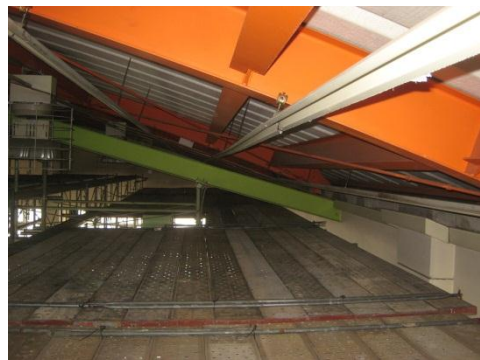
施工中(既存吊りボルトは斜め方向)

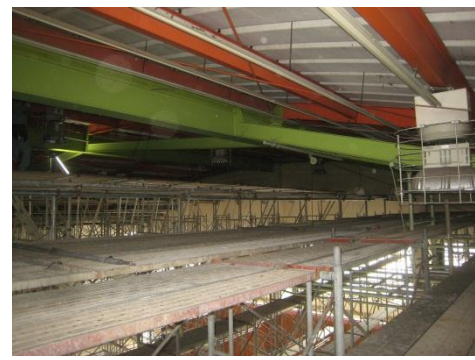
施工中(梁塗装・照明は付替)

- ・照明を無電極放電ランプに変更することにより通常使用で約16年使用できるようになったため、電動昇降式設備から直付け形に変更した。（水銀灯に比べてスイッチの入切に照度がすぐに追従する）
- ・天井撤去に伴い妻側の壁と屋根との間に隙間ができることから、ボール等を挟まないためのネ

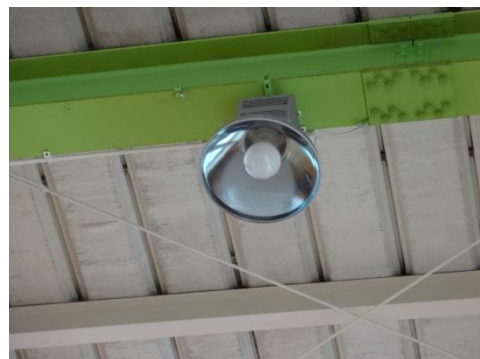
無電極放電ランプ(ワイヤも設置)

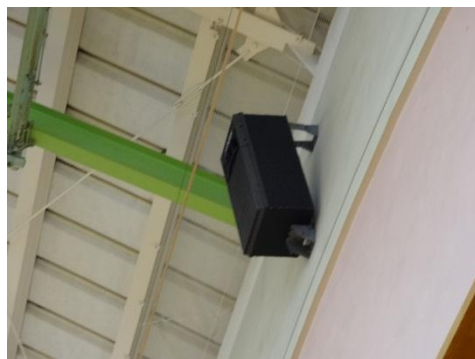
妻側の壁面頂部にネットを設置

ットを端部のみ設置した。

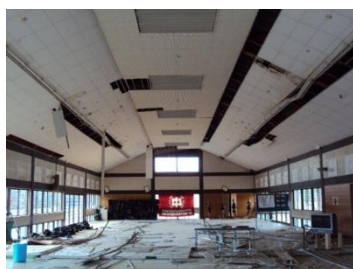
A 中学校

- 茨城県茨城町では、3校の中学校の武道場において天井の脱落被害が発生¹²した。3校の武道場はいずれも鉄骨山形架構の屋根で、天井は頂部に折れ曲がりのある舟底天井となっており、天井高は3.6～6mという状況であった。壁との間、折れ曲がり部分においてクリップが外れ、下地材も含めて天井材が脱落したが、それに伴う人身被害は発生していない。
- 天井は、意匠性に加え、断熱や吸音等、室内環境を考慮し設置したと推察されるが、余震が頻発する中、天井を復旧しても再度被災する恐れがあると判断し、安全確保に万全を期す観点から、天井の撤去を選択した。
- 天井材の撤去工事に伴い、梁等鉄骨部の塗装や照明器具の付け替え工事を実施し、うち2校においては、屋根面の遮熱塗料工事も実施した。断熱や吸音等の機能低下について不安はあったものの、学校側からの不具合の報告は出ていない。
(工期は3～4ヶ月程度、工事費は約550万～650万円程度)
