# 現地調査報告（横浜国立大学）

# 横浜国立大学現地調査概要

場 所：横浜国立大学 常盤台キャンパス（神奈川県横浜市）

日 時：平成29年11月22日（水） 14:00～16:00

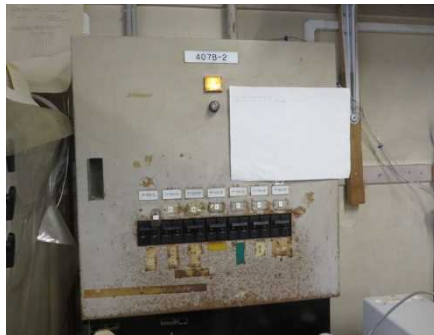
実験盤の劣化

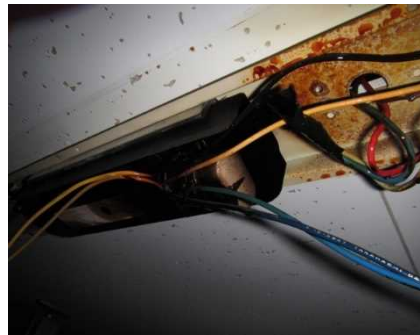
- 【基礎情報】 建築:昭和54年(経年38年)  
構造:SR造 地上7階  
延床面積:6,551m<sup>2</sup>
- 【修繕履歴】 外部:外壁(H11)  
内部:トイレ(H21)  
設備:自動火災報知設備(H15)  
照明安定器(H28)
- 【事故履歴】 H28年、蛍光灯の油入安定器が破裂  
一部照明器具使用不能

照明安定器破損

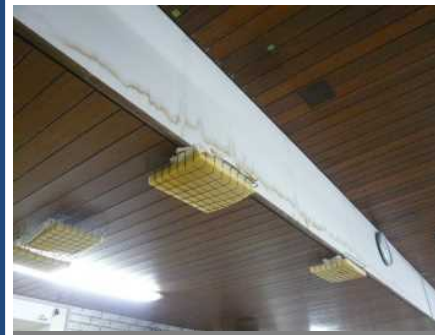
雨漏り

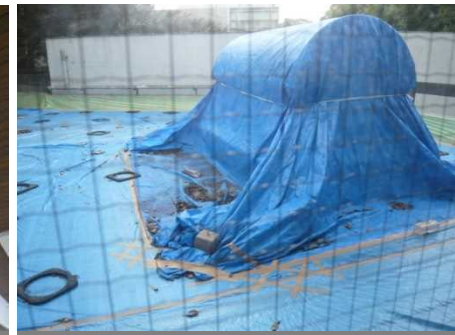
屋上防水の応急処置
