D-SEND#2飛行異常の原因究明結果と JAXAの取り組み状況

～第42回航空科学技術委員会 説明資料～

2014年 3月11日
JAXA航空本部

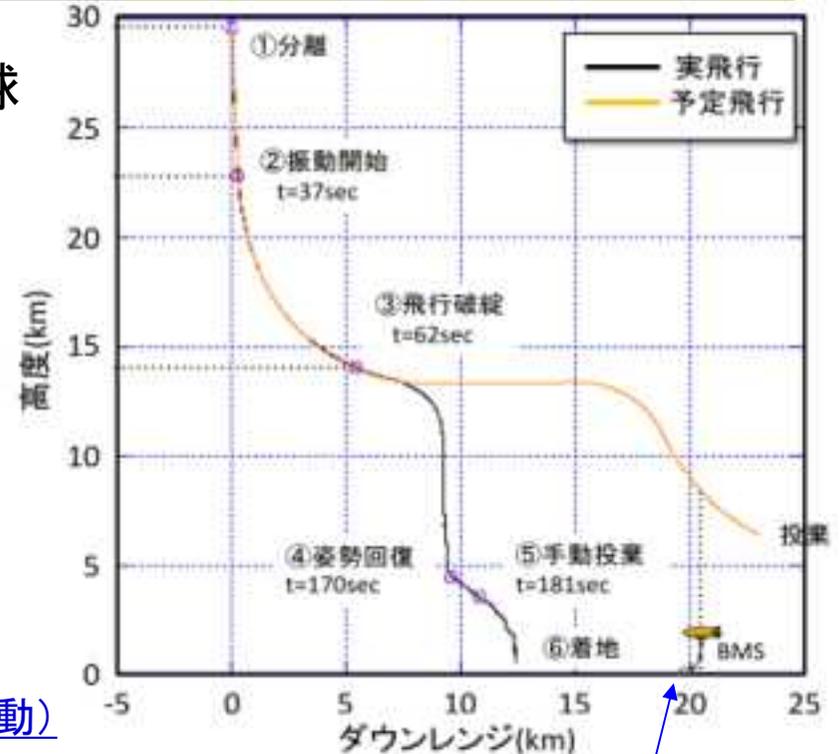
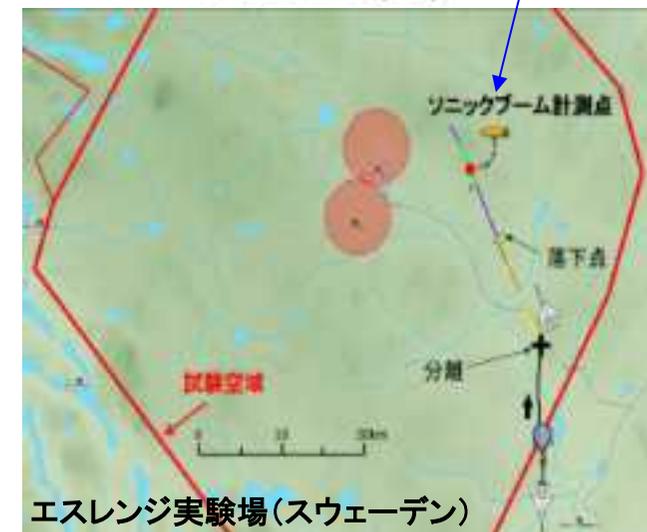
②分離37秒後: 引き起こし(迎角5度→12度)開始
(高度23km、マッハ数1.2)
機体にロール及びピヨー運動が発生

③分離62秒後: 姿勢制御不能(飛行破綻)
(高度14km、マッハ数1.5)

④分離170秒後: 再度機体姿勢が回復し、制御ができるよ
うになり、計測点(BMS*)に向かって滑空

⑥分離220秒後: エリア内に着地
(計測地点の手前約8km)

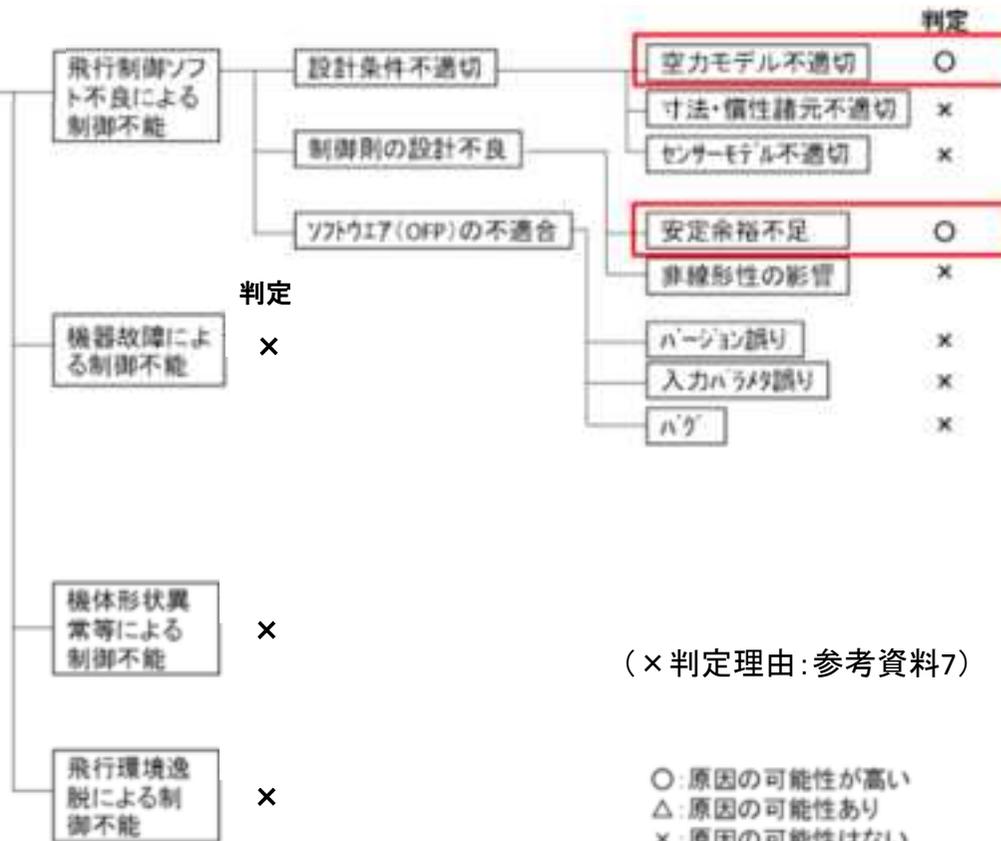
ロール・ヨー運動増幅による飛行破綻
(FTAの頂上事象)

・FTA※2(右図)により、原因に繋がる不具合事象を検証した結果、飛行異常の発生原因を「空力モデル不適切」「安定余裕不足」の2項目に特定した。

(×判定理由: 参考資料7)

○: 原因の可能性が高い
△: 原因の可能性あり
×: 原因の可能性はない

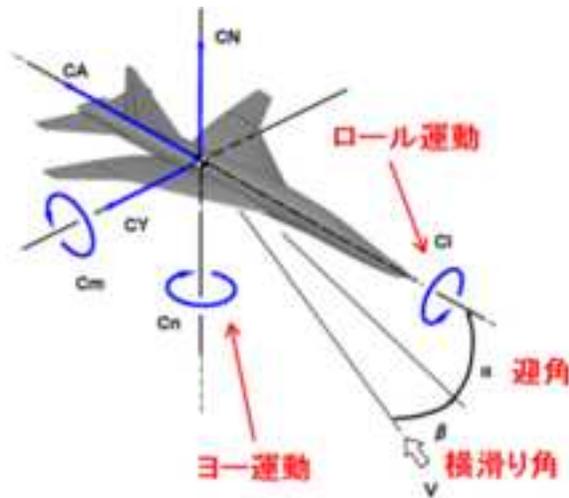
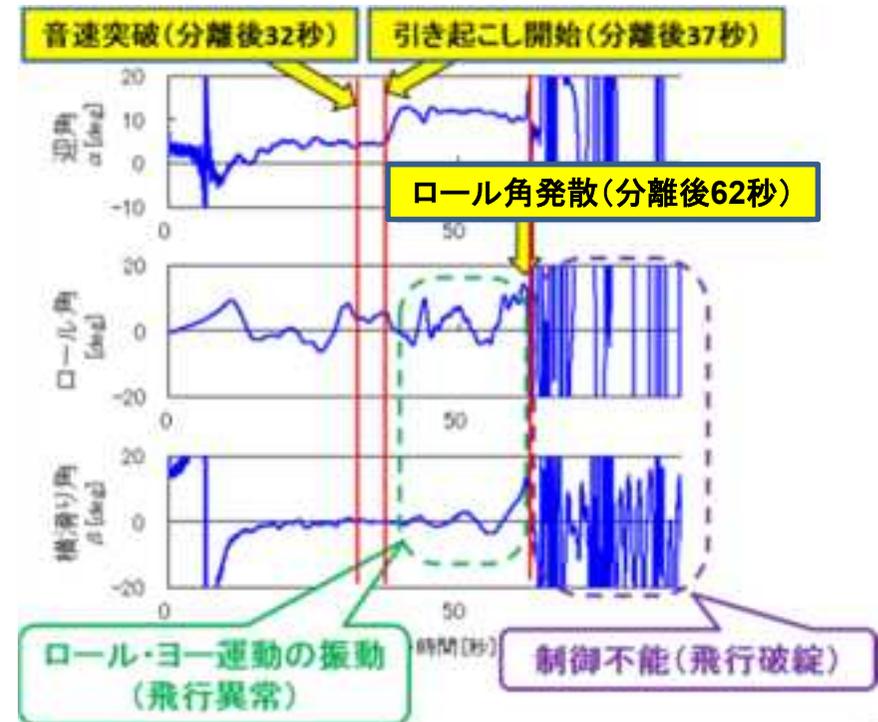
- 飛行制御プログラムに組み込まれている機体モデルの空力特性^{※1}を使って算出された機体のロール角加速度と**実機の値^{※2}**との間に**大きな差異があった**ため、ロール運動を制御する**適切なエルロン操舵^{※3}**指令が与えられず、**ロール運動の振動が収束しなかった**。
- このロール運動の振動がヨー運動に影響し、結果的に**横滑り角(β)を制御するラダー操舵^{※4}**を打ち消すことになって、**横滑り角(β)が徐々に発散する動作**となった。最終的には、分離後62秒で機体振動を制御し切れなくなり、飛行破綻に至った。

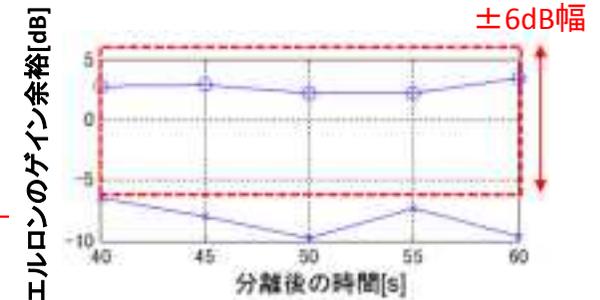
原因①: 制御則の安定余裕不足

- 機体に高い運動性が求められるミッション※1の性質上、俊敏に飛行できる先進的な制御手法を用い※2、多くの誤差を考慮してシステムを総合的に評価できるモンテカルロシミュレーションで誤差耐性が評価されたが、**ブーム計測成功率を上げるパラメタの最適化の過程で、姿勢制御の安定余裕※3が少ない※4 飛行制御プログラム**となった。

※4 従来の制御則における一般的な設計基準のゲイン余裕 $\pm 6\text{dB}$ (空気力が想定の半分~2倍になっても正常に制御可能)に比べて小さい、という意味(飛行後解析で最小 2dB を確認)。

対策A: 姿勢制御に十分な安定余裕を持つ飛行制御プログラムへの改修 対策中

- これまでの航空機設計において確立された姿勢制御に対する安定余裕の設計基準(ゲイン余裕 $\pm 6\text{dB}$ 以上等)を確保する飛行制御プログラムに改修する。

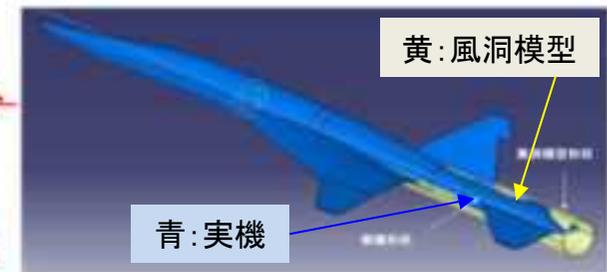
実機と風洞模型の後部形状の比較

- 機体モデルの**空力特性のうちロール及びヨー特性の一部において、設計条件を超える実機との差異があった**。その主要因は、風洞試験において模型を固定する支持装置を胴体後部に装着する必要性から、**胴体後部形状を実機と異なる形状にしていたが、特にそのロール・ヨー特性への影響の考慮が不足していたこと**にあった。

対策B: 機体モデルの空力特性の見直し 対策完了

- 追加の風洞試験及びCFD解析を行い、実機と大きな差異を生じないようなモデルを再構築する。
- 過去の開発機例を考慮して、実機と空力モデルとの誤差を再設定する。

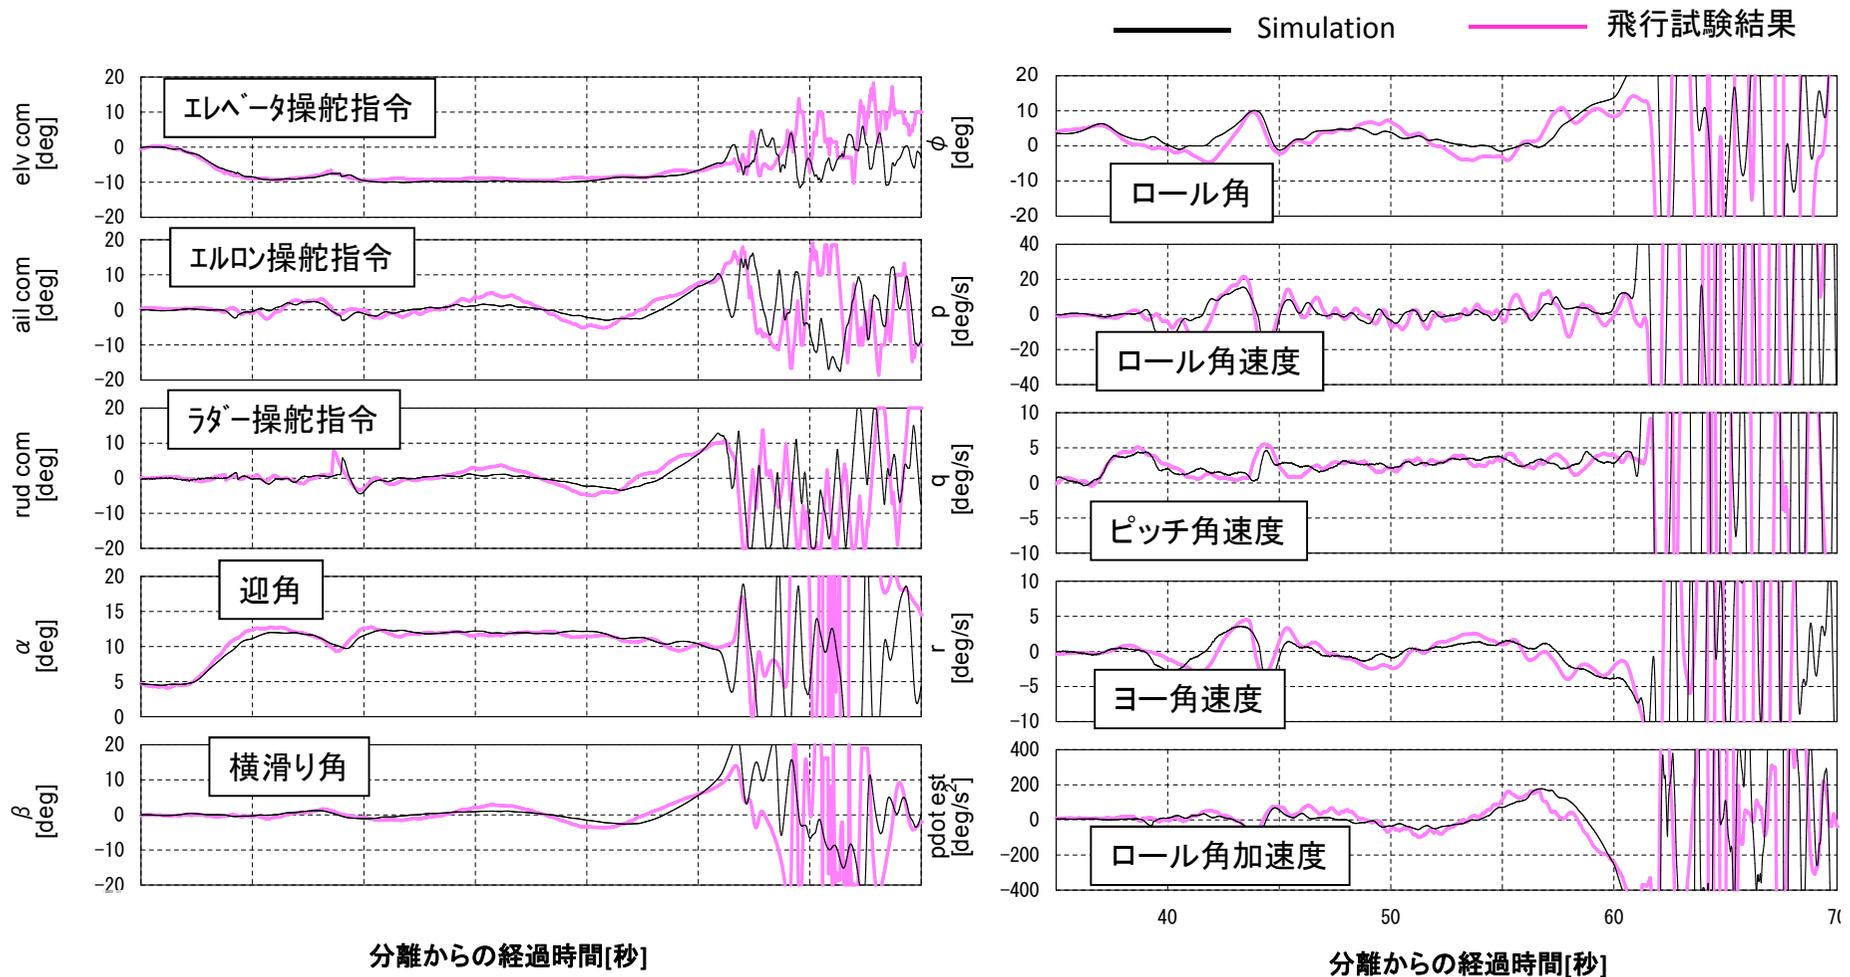
○分析結果をもとに見直した空力特性と1回目試験の飛行制御プログラムを用いて飛行シミュレーションを実施し、分離後37秒以降の振動と、62秒後の制御不能(飛行破綻)の状態がほぼ再現した。

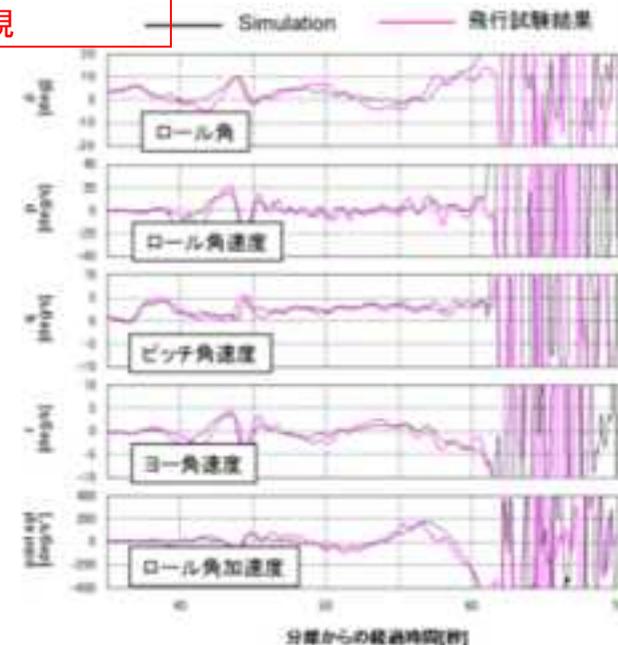
後部形状の差異とCFD比較(②)

再風試及びCFD解析に分析を通し、以下①～③の空力モデルの補正の必要性が明らかとなった。補正後※の空力モデルの妥当性は、飛行シミュレーションにおいて飛行破綻を再現できたことで確認された。

- ②風試模型の影響の除去(寄与率:約6割)
- ・風試模型の後部形状(試験上の制約)の実機との差異に対するCFD補正の追加

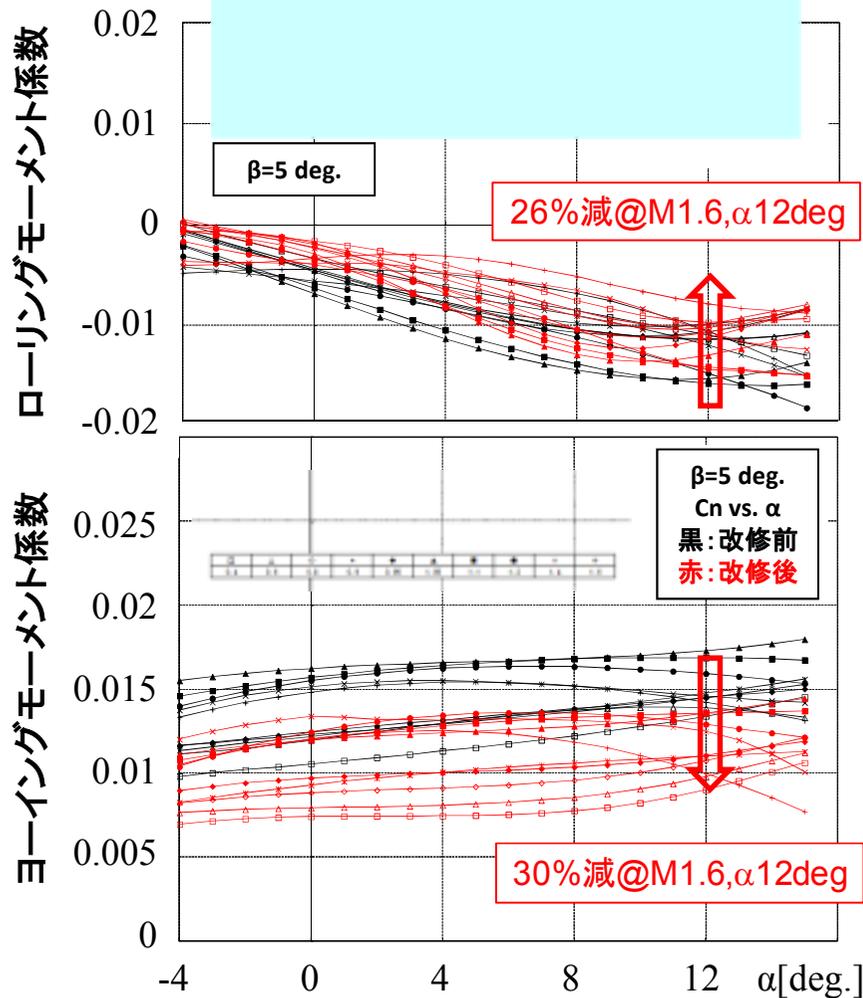
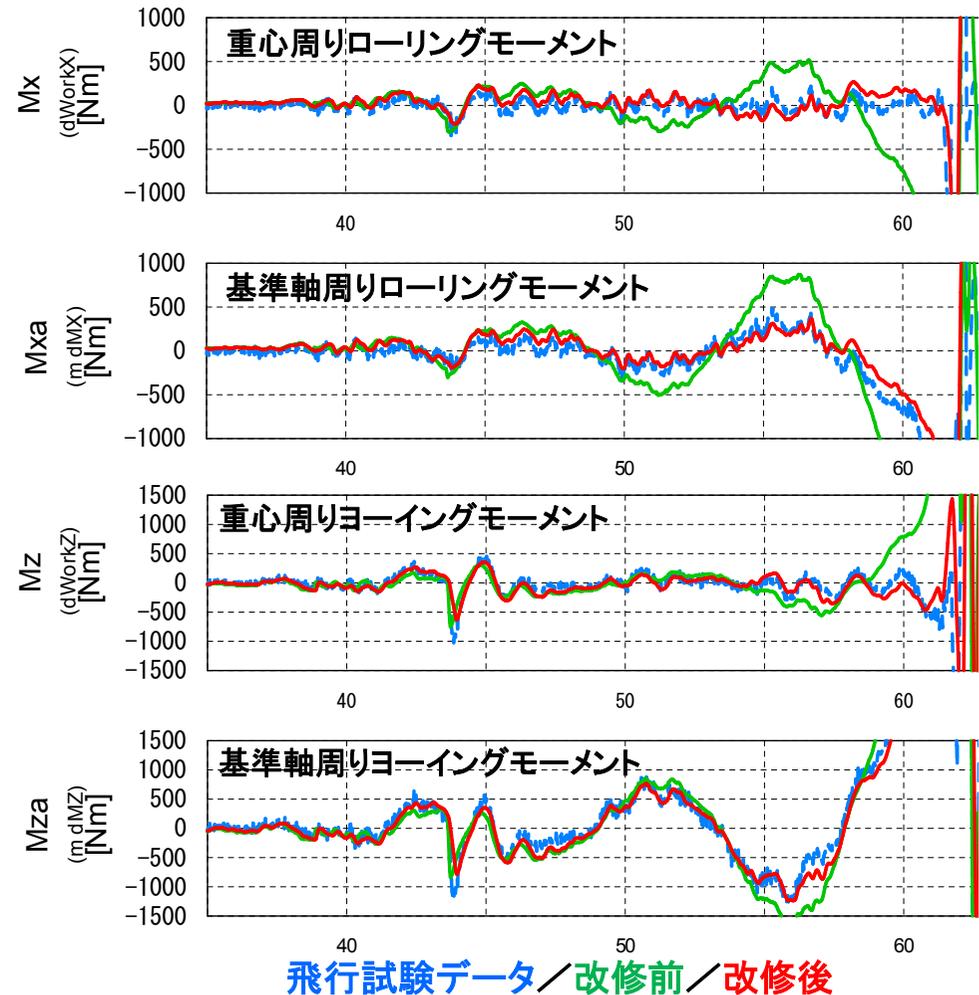
○空力モデル(ノミナル)の改修効果(左図)と飛行試験データとの比較(右図)

ロール、ヨー基本特性: 過大評価分を修正

重心及び基準軸周りのローリング/ヨーイングモーメントの良好な一致を確認(青線と赤線)

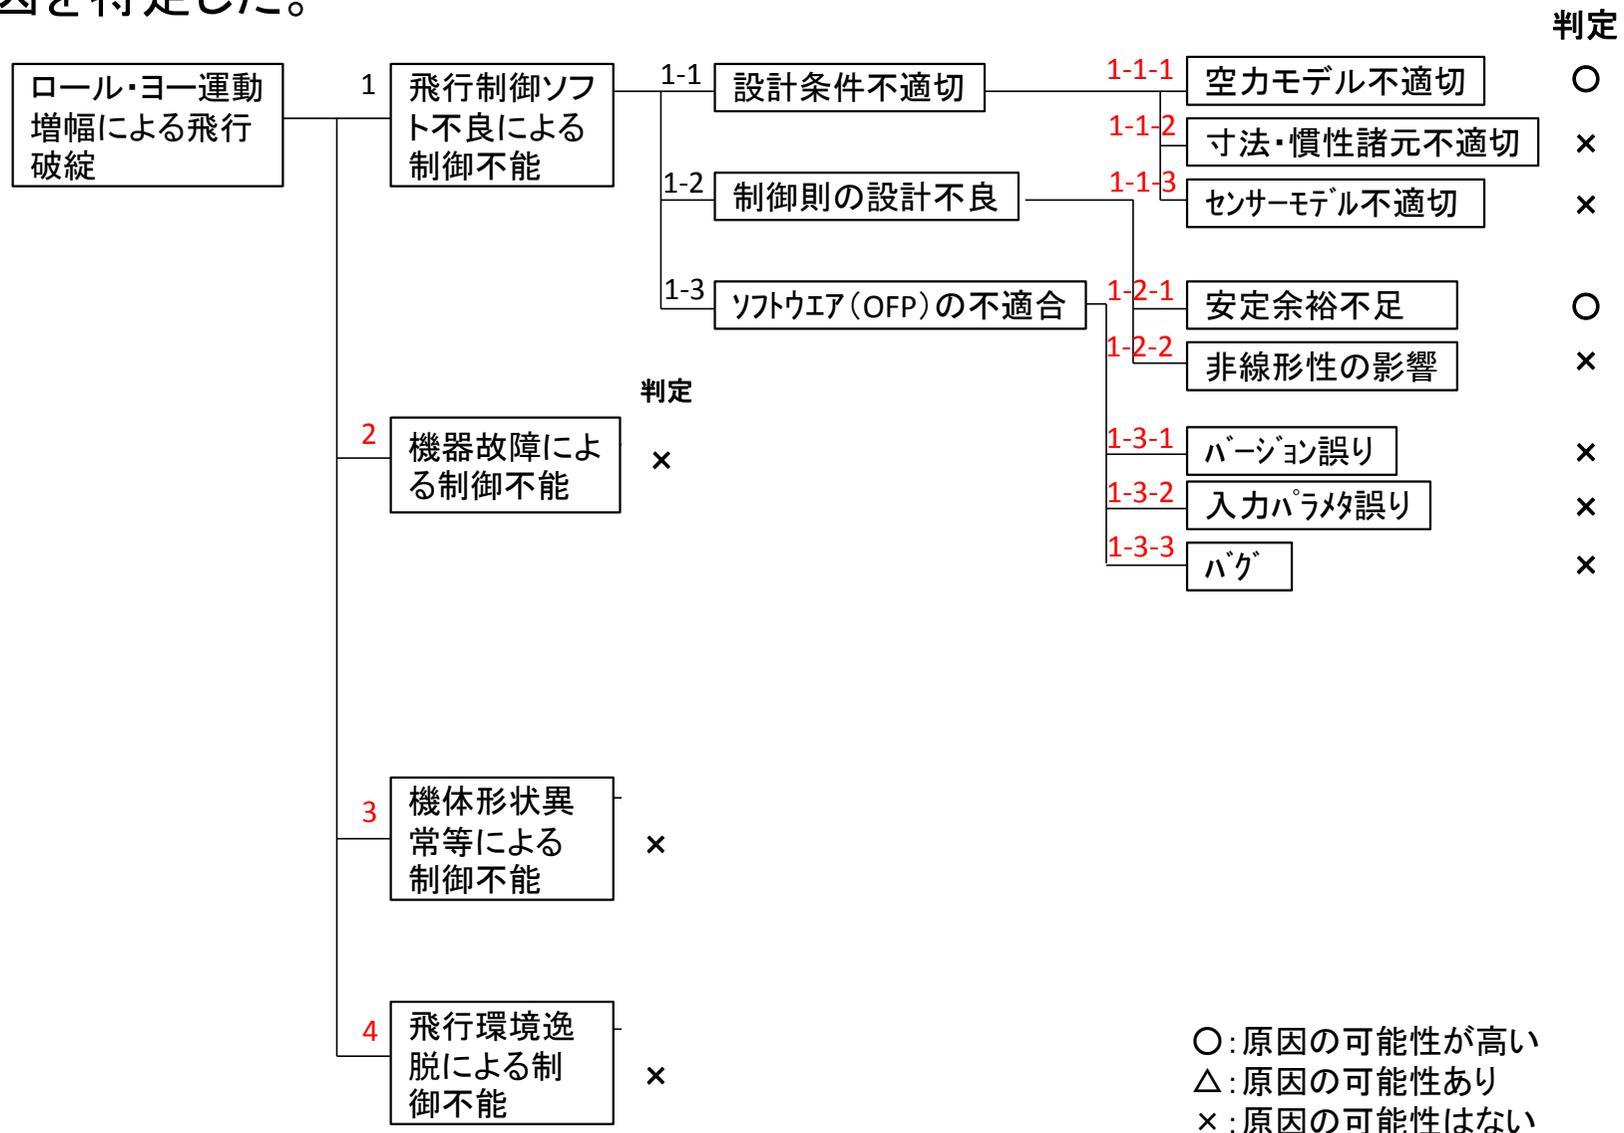
○外部有識者委員会での議論を通して、FTAの整理を進めた結果、以下の通りを原因を特定した。
