H-IIBロケット2号機による 宇宙ステーション補給機(こうのとり)2号機の 打上げ結果について

平成23年5月23日
宇宙航空研究開発機構
宇宙輸送ミッション本部

1. 打上げ結果概要

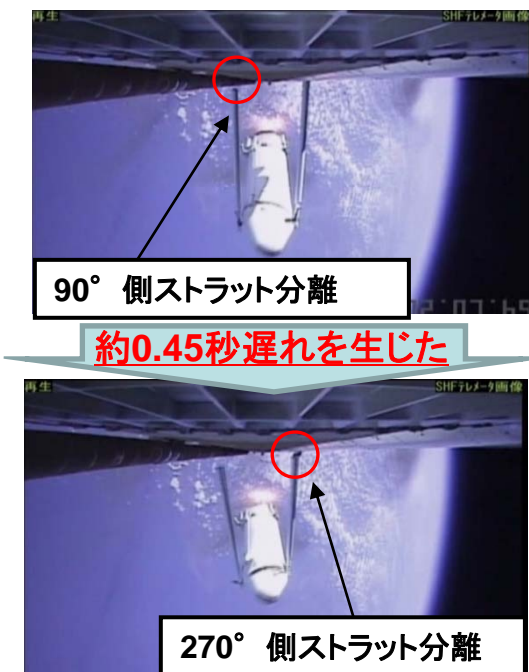
H-IIB 2号機SRB-A分離状況

- (1) H-II Bロケット2号機の打上げにおいて、SRB-Aの第1ペア分離時に、左右のストラットの分離のタイミングに差が見られ、機体にロール／ヨーの回転運動が見られた(但し、これらの外乱は小さく、ミッションには影響がなかった)。
- (2) 原因究明の結果、H-II Bロケット特有の導爆線(CDF)の艤装仕様として、冗長性を考慮した2本の長さが異なり、ストラットを分離するV型成型爆破線(FLSC-II)が片側から先に伝爆されたことを起因として、分離部分でこじりを生じたため、片方のストラットが抜けにくくなったものと特定した。
- (3) 分離機構については、H-II Aロケットも共通仕様であることから、本事象の影響について検討した結果、H-II AではCDF長さが同じで通常では類似事象は生じないが、冗長性の考え方から、片側からの伝爆への考慮が必要であり、H-II Aロケットに向けての対策は必要と判断した。

- (4)このため、分離部分でこじりを生じないようにFLSC-Ⅱのホルダ部分の設計変更を行い、先行確認試験において妥当性を確認した(最終的には6月に領収試験を兼ねた確認試験を行う)。
- (5)以上により、H-ⅡAロケット19号機では、設計変更したFLSC-Ⅱホルダを適用することとした。
