補足資料集

A.1 故障の木解析(FTA)によるあかつき不具合原因の考察

B.1 逆止弁の設計・製造が関係する原因候補の検討

C.1 解析によるOMEの状態の理解の現状

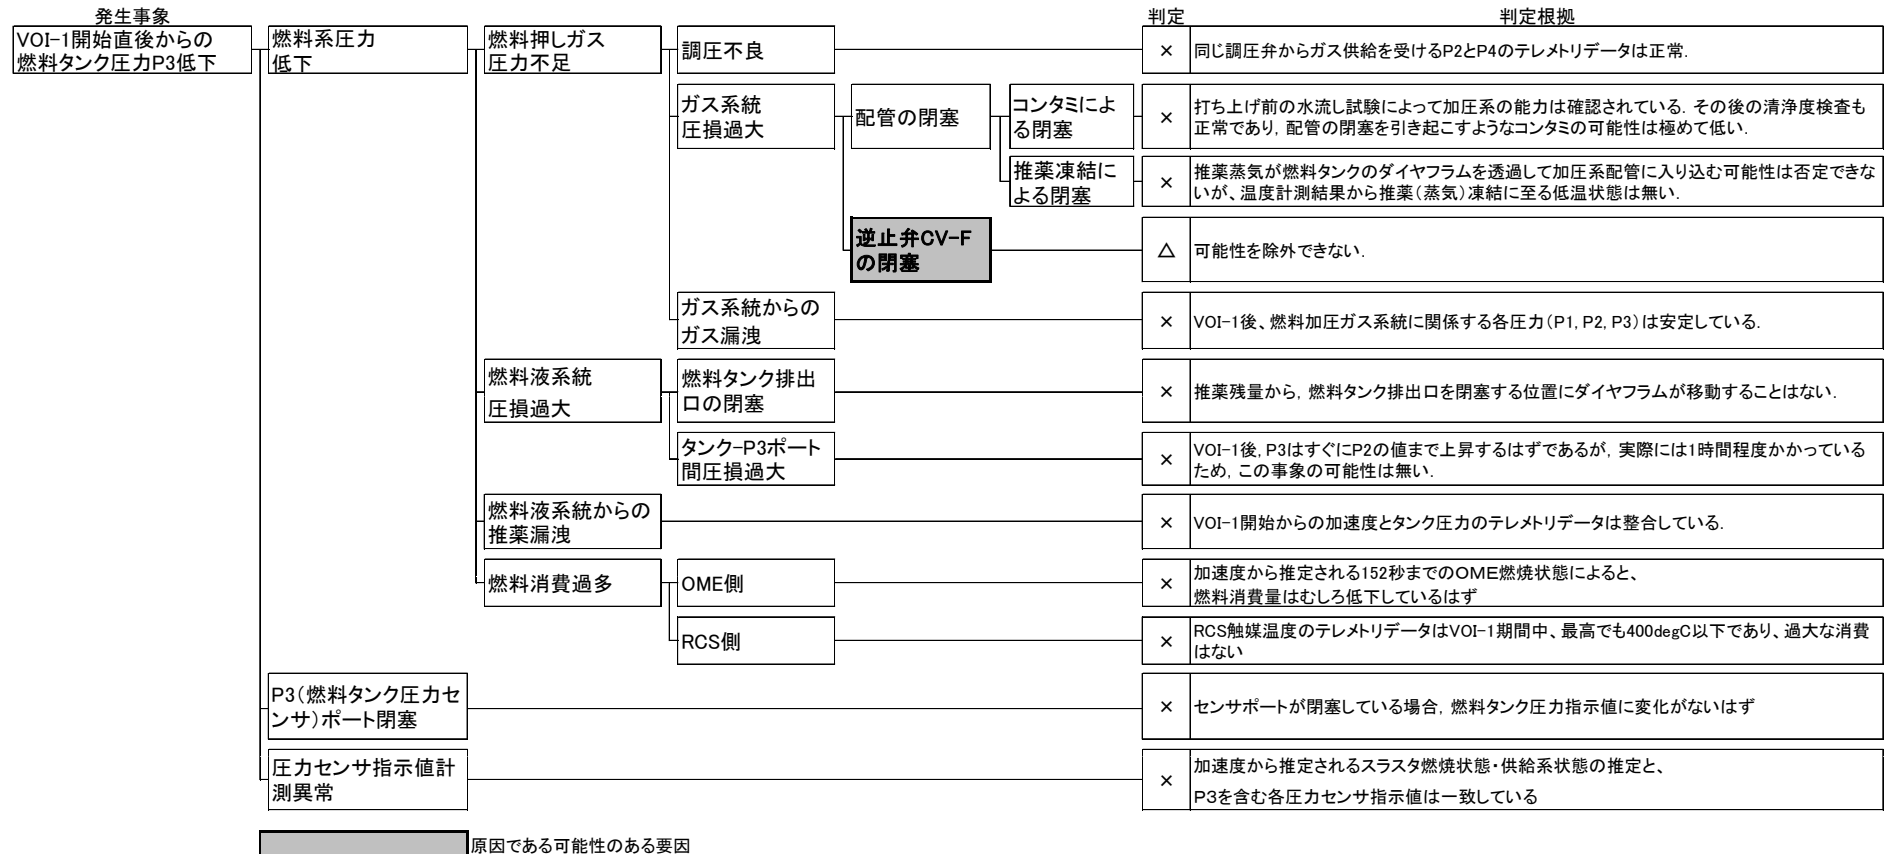
A.2c あかつきFTA

参考として、VOI-1時に発生した別の不具合項目「燃料タンク圧力P3低下」の原因推定を行い、A.2b項と同じ「逆止弁CV-Fの閉塞」を特定した

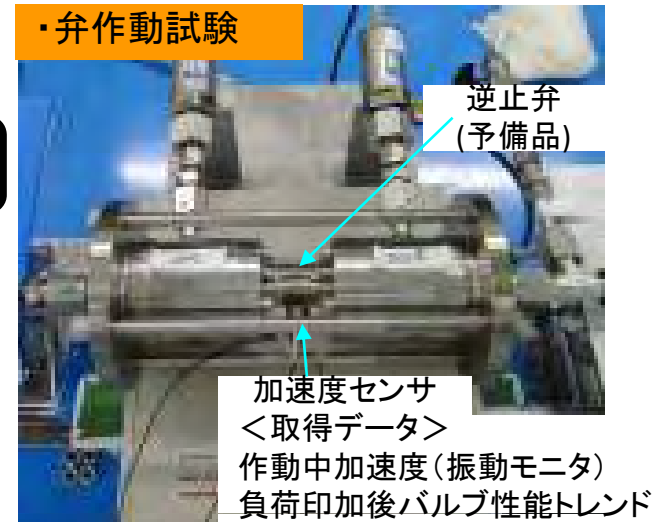
・弁作動試験

軌道上での急激なタンク昇圧時のテレメトリデータに基づいて、逆止弁上流圧をコントロールし、下流については配管径・配管長さ、ボリュームを同等にした試験を行った。

試験の結果、クラッキング圧、リシート圧の分散が0.002MPaD以内であり、閉塞に至らないことが確認された。

弁体の動的な挙動の解析・試験結果から、上記可能性は閉塞原因となる可能性は十分低いと判断した。

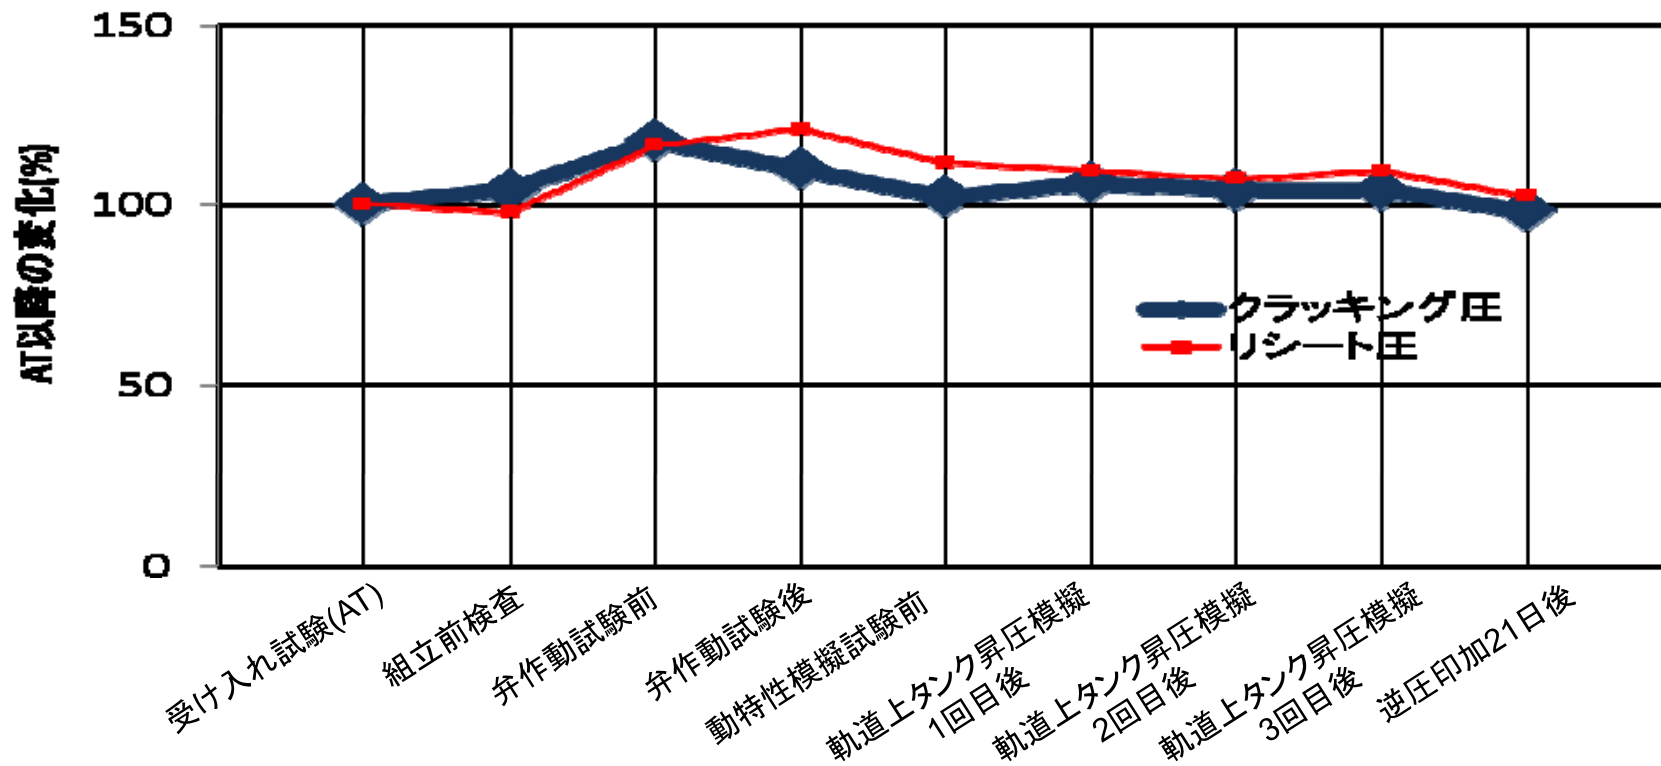
軌道上で35日間続いた逆圧状態を、軌道上データの1.5倍の圧力で21日間で模擬した。
試験前後において、クラッキング圧(逆止弁が閉→開になる圧力)、リシート圧(逆止弁が開→閉になる圧力)は下図の結果となった。(注:逆止弁の動作については、§ 1.2を参照のこと)

試験結果より、弁体の過挿入(弁体が正規の位置以上に閉側に入り込み、シールを過剰に押し込んだ状態)は観測されず、上記可能性は閉塞原因とならないと判断した。

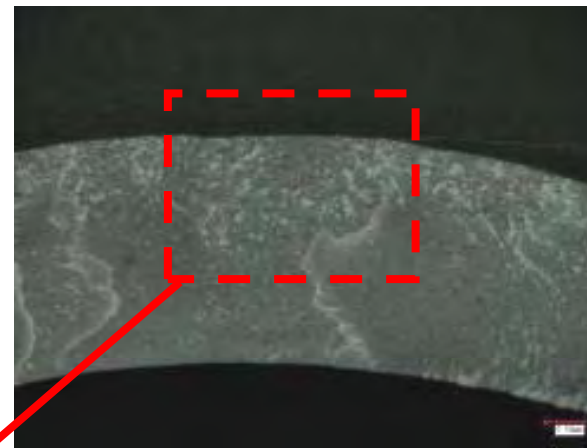
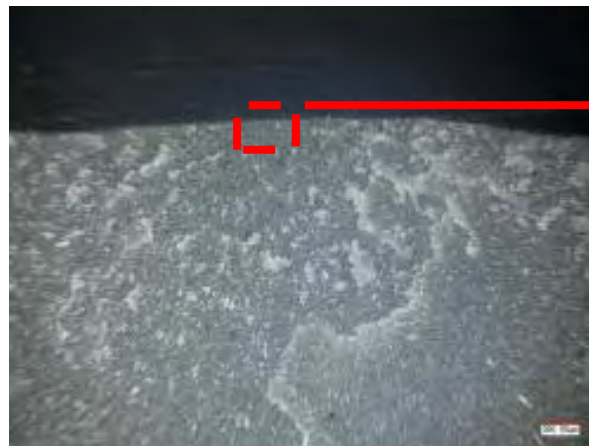
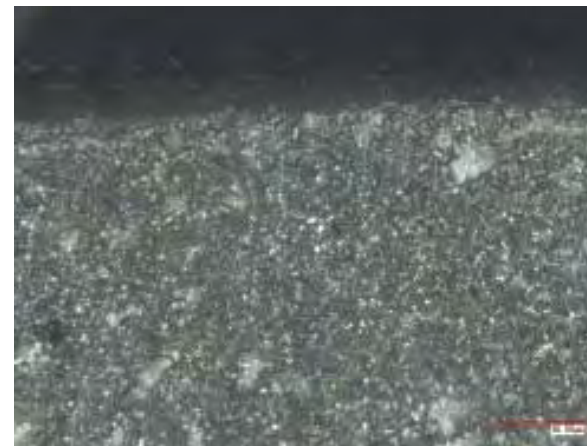
燃焼試験(その1)で破損した燃焼器について、破面観察を行った結果を示す。破面観察を行った結果、破壊の起点が確認され、起点近傍に明確な材料欠陥等は確認されなかった。すなわち、燃焼試験(その1)での燃焼器破損は、単純な製造不良によるものではないと判断できる。

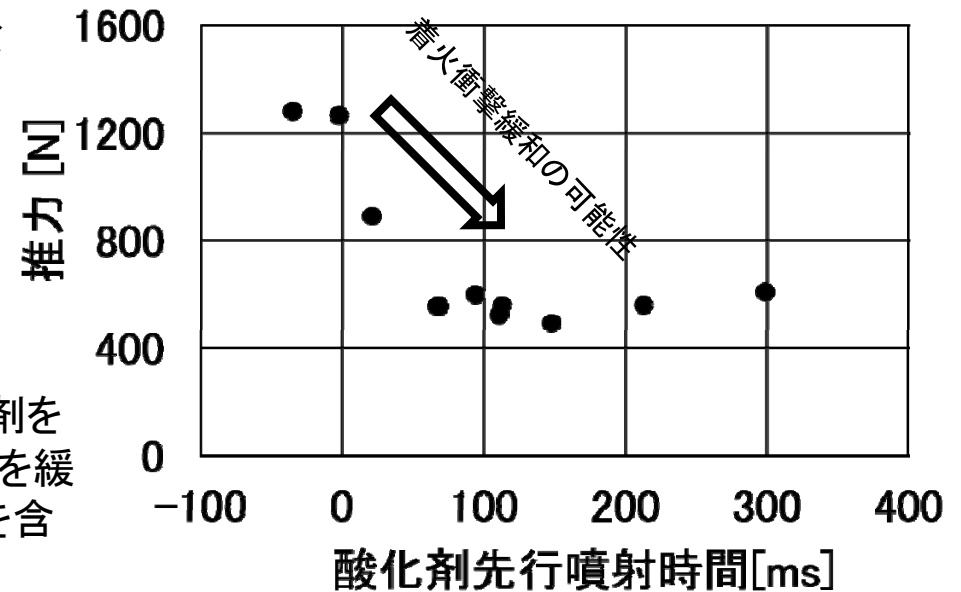
着火衝撃を緩和する運転条件の検討

着火衝撃を計測した結果、100~200ms酸化剤を早めに噴射させて着火させることで、着火衝撃を緩和できる可能性があり、実機での実施可能性を含め検討中。

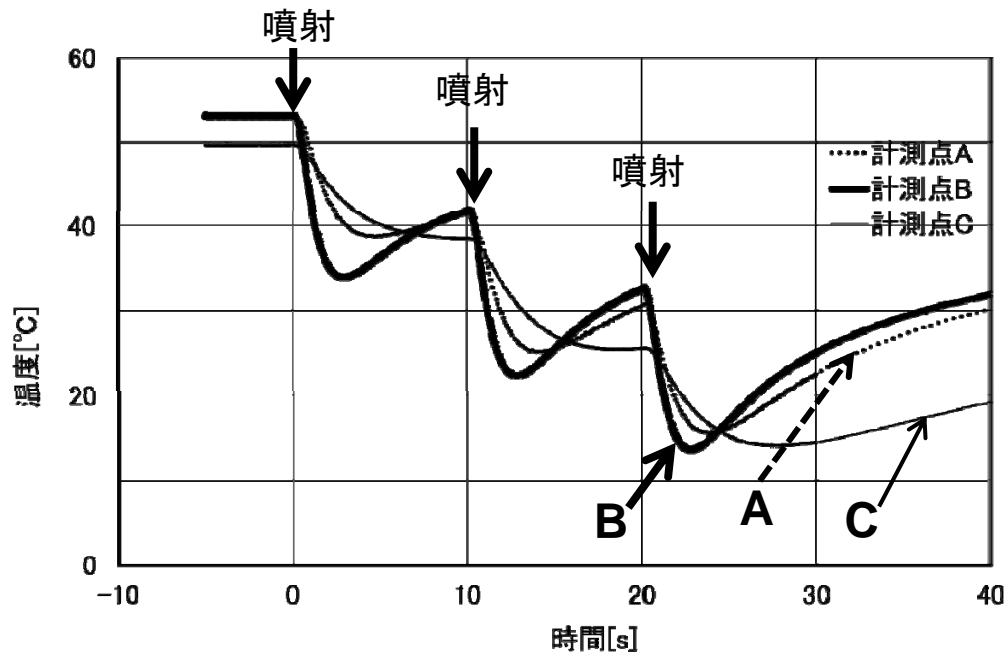
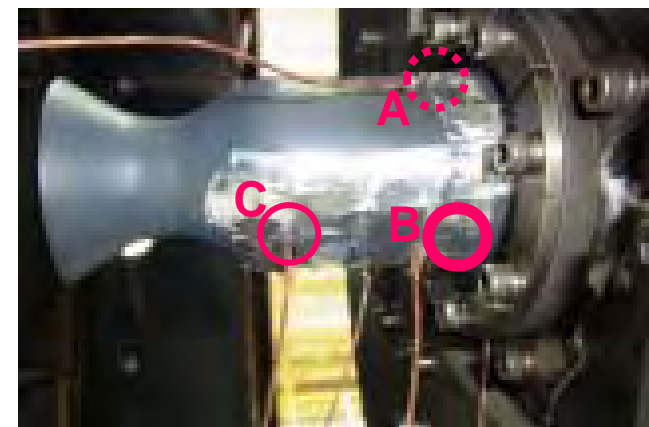
温度計測点

この例では、1s程度以下のパルス噴射であれば酸化剤が凍結せずに排出運用が可能である見込みが得られているが、今後、燃焼器が完全に破損している場合の排出可能性を含め、引き続き実験的検討を実施予定。

⇒ 酸化剤の排出手法(凍結防止等)の検討を予備実験により実施中
