# SMILESサブミリ波局部発振器系の 不具合調査結果

平成23年1月19日

情報通信研究機構 理事 熊谷博

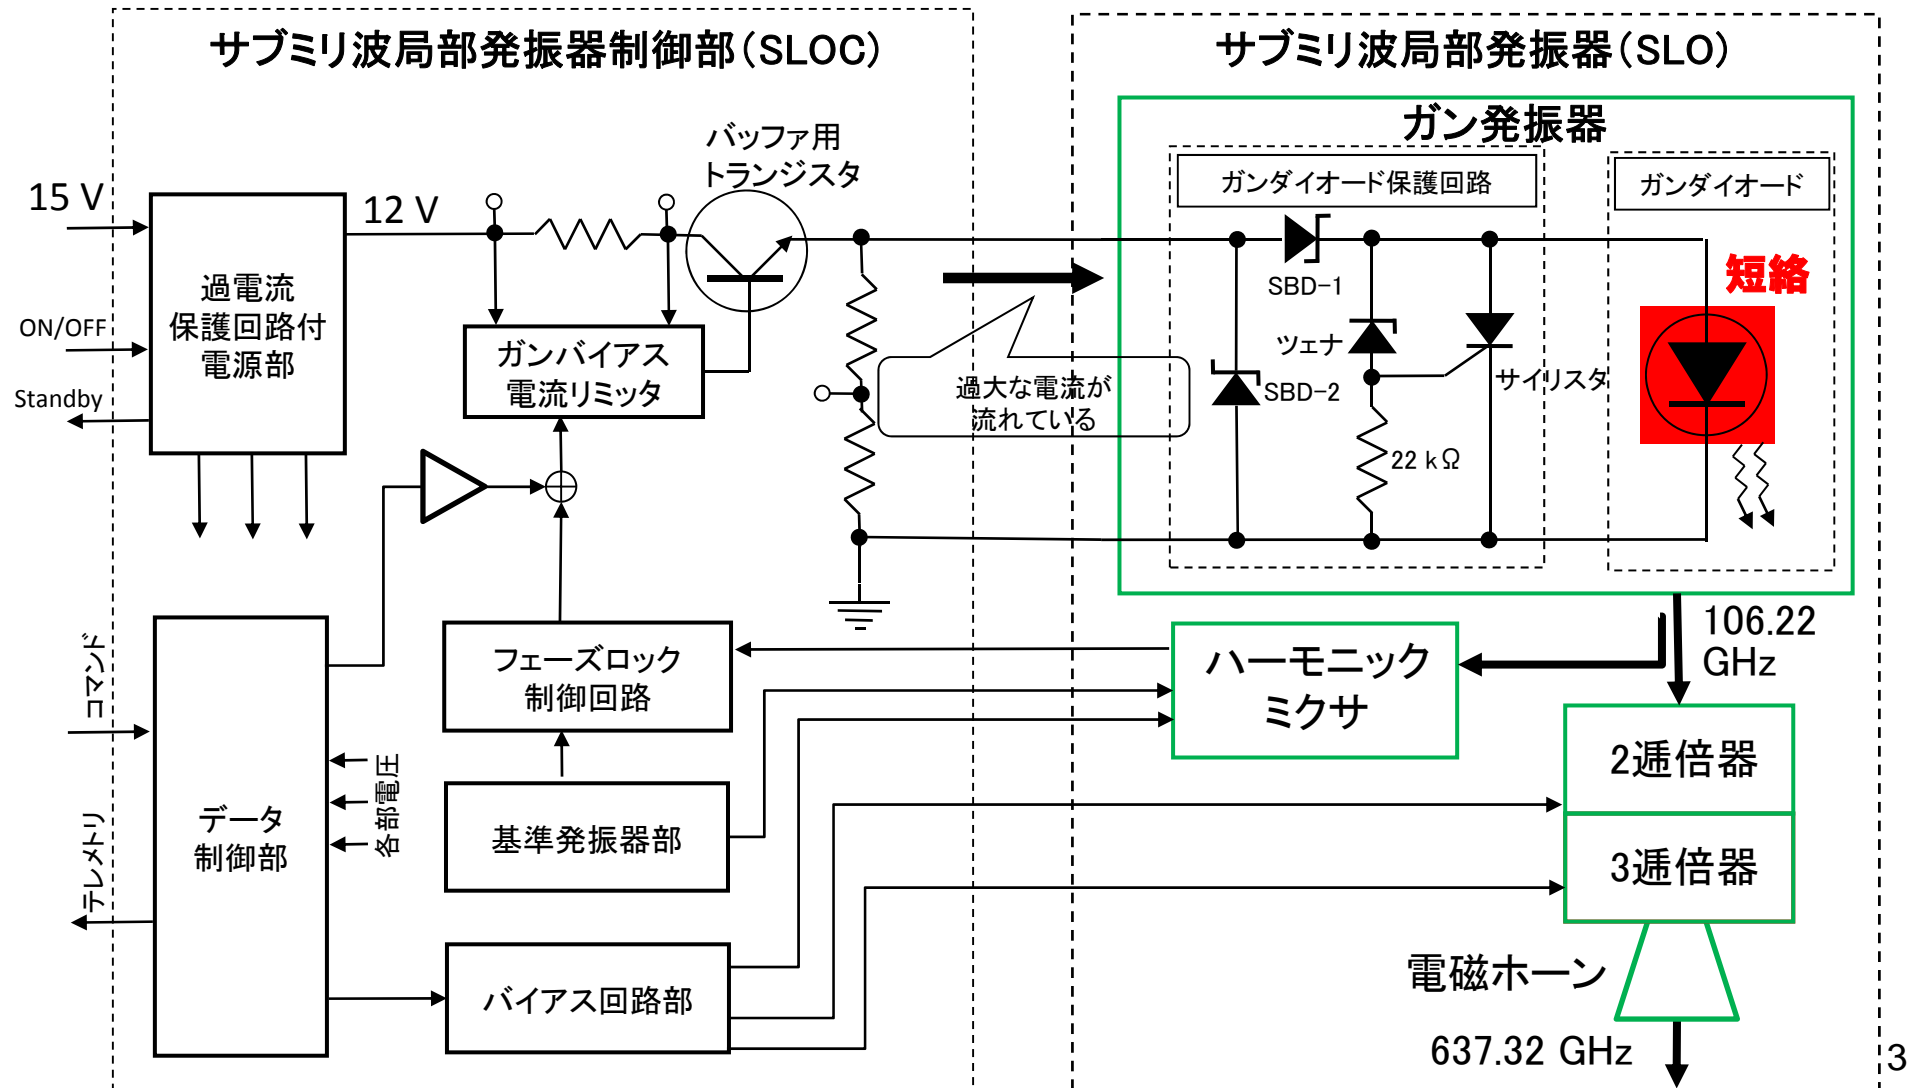
- 電流異常に関するFTA (付録1) と等価回路による回路シミュレーションを実施した。
- 不具合箇所はガン発振器内の、ガンダイオード(短絡)であると推定される。

参考：サブミリ波局部発振器系における短絡推定箇所（**短絡**と示した部分）

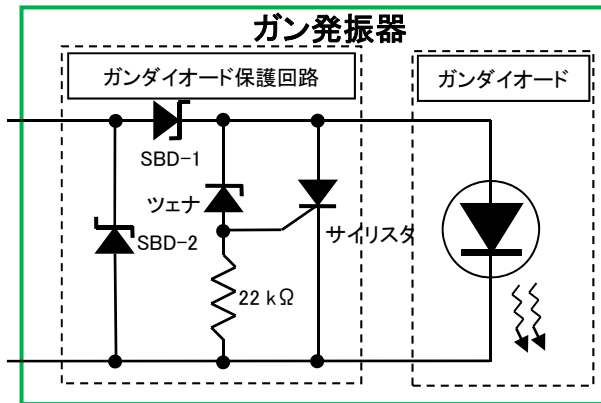
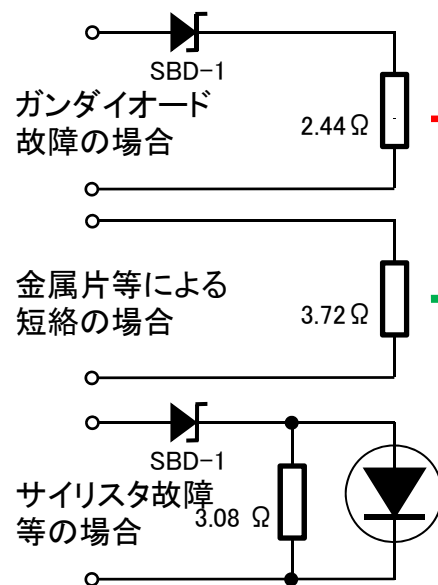
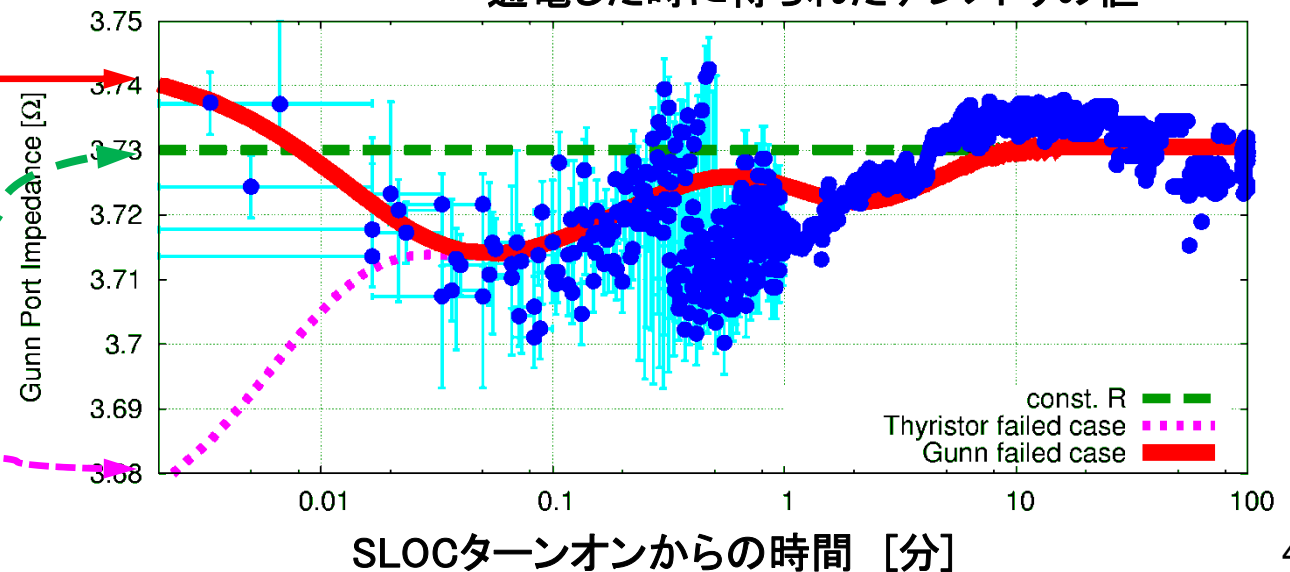
参考：回路シミュレーションによる故障箇所の推定方法の説明

ガン発振器(左図の回路)の不具合発生後の等価回路を下図のように仮定し、SLOCから見たガン発振器回路のインピーダンスを計算した。

テレメトリで得られた値と比較すると、故障したのはガンダイオードであると推定される。

図中の丸(●)は、故障後に調査のため通電した時に得られたテレメトリの値

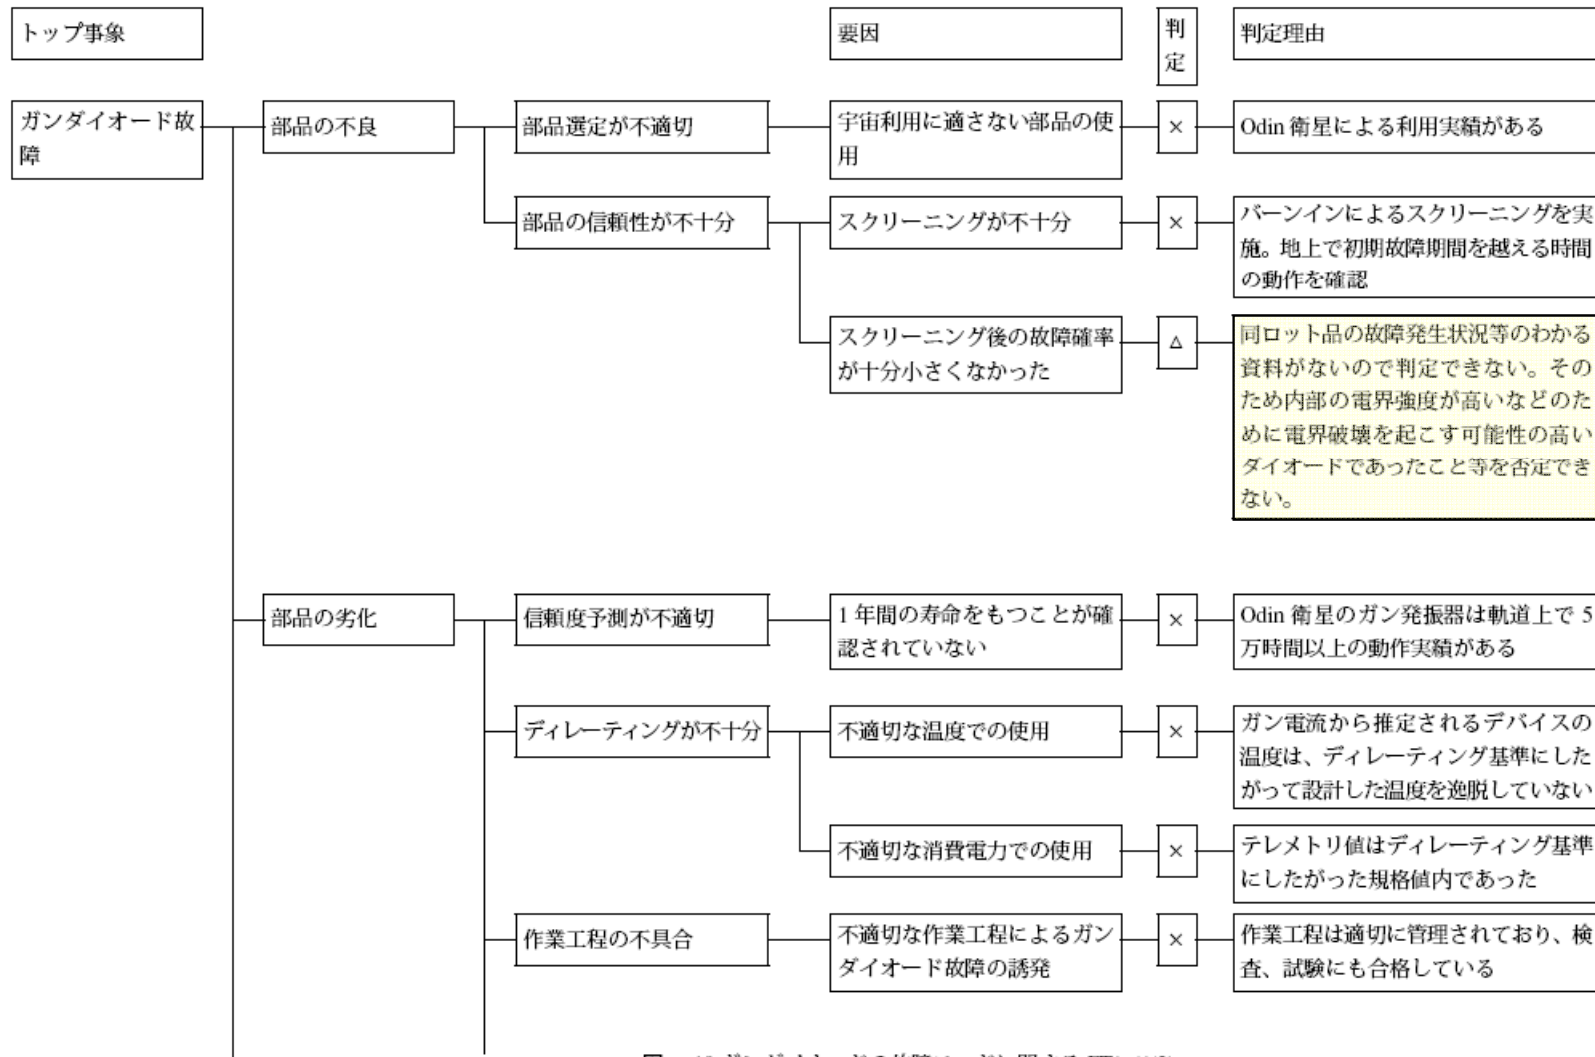
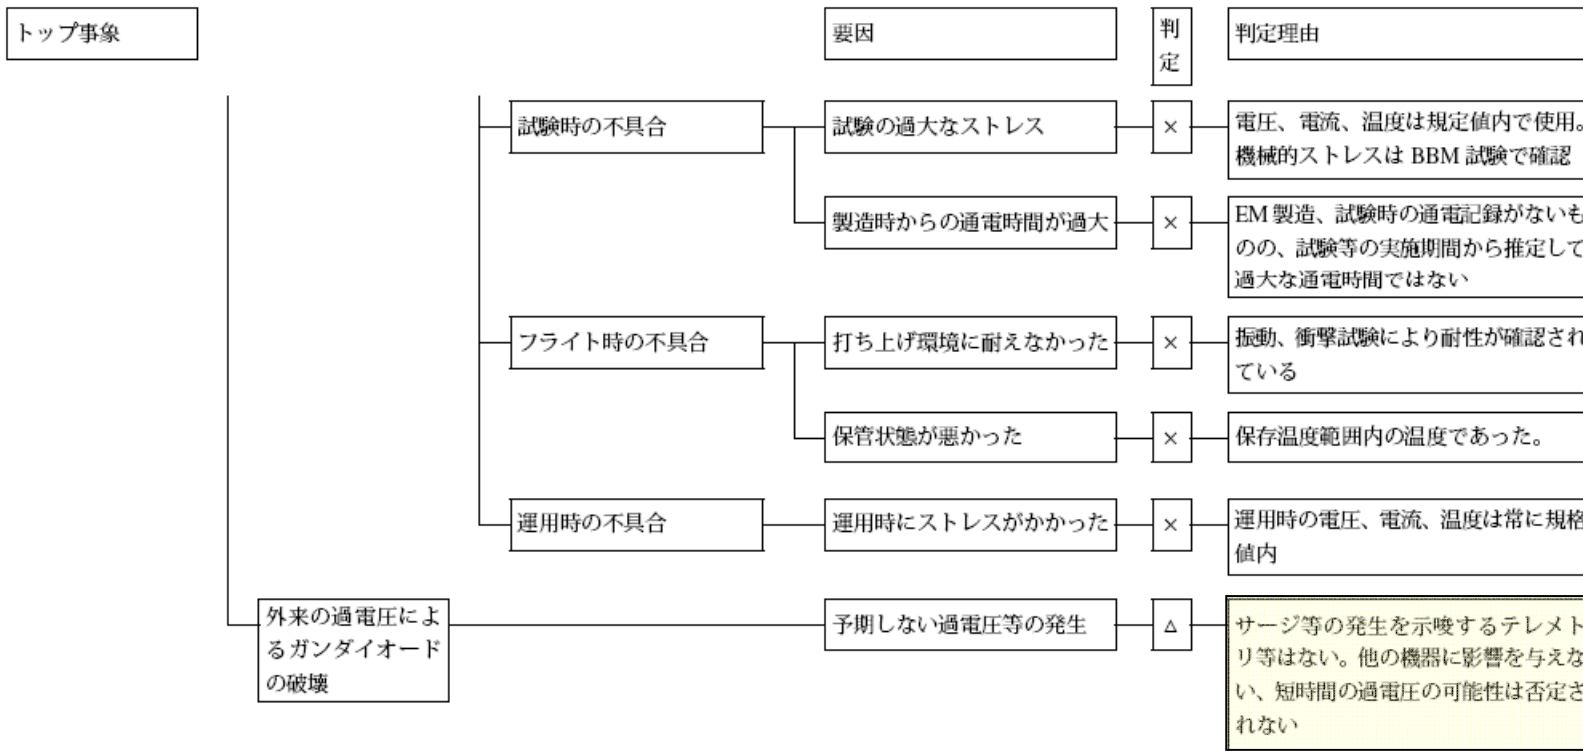
図 m-19 ガンダイオードの故障モードに関する FTA (1/2)

- 部品の故障モードに関するFTA (付録2) を実施し、ガンダイオードの短絡原因を調査した。
- スクリーニングはされているが、部品が持つロット毎の信頼度にバラツキが大きい可能性は否定できない。
- 想定外のサージがガン発振器に加わり、ガンダイオードを破壊した可能性について否定できない。(テレメトリからは確認出来ていない)
- これらのことから、通常動作中の偶発的な電界破壊による短絡、または過電圧サージによる部品の破壊であった可能性は否定できない。
- なお、回路シミュレーションの結果から、故障は金属片など導電性異物による短絡ではなく、半導体内の短絡であると推定される。

- COTS品を使用する際には製品固有の信頼度を適切に評価し、システムの信頼性確保に努めるべきである。
- 機器の1故障によってミッションに対して致命的影響を与えるような機器については、冗長設計を行うのが適当である。ただし、冗長系を持つことについては、ミッションの性格により判断されるべきである。

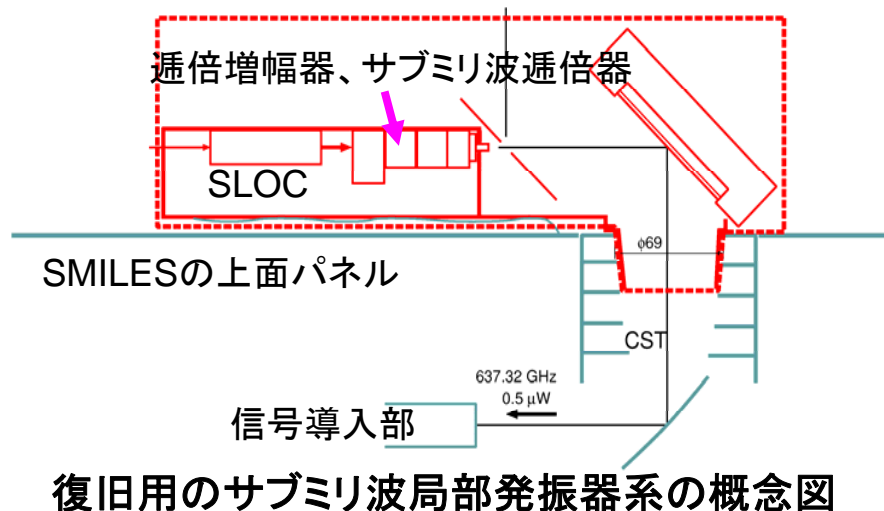
制御部/発振器、逓倍増幅器、サブミリ波逓倍器のイメージ

新規に信頼性の高いサブミリ波局部発振器系を用意し、SMILESの外部から信号を供給

COTS品(制御部/発振器と逓倍増幅器)の信頼性確保が十分かについては検討課題

- 軌道上復旧ミッションについて JAXAとNICTで軌道上修理の可能性を検討した (付録4)。
- 信頼度の高いサブミリ波局部発振器系を調達し、軌道上復旧ミッションを実施するまでには 1年以上必要である。
