屋内運動場等の天井等落下防止対策事例集 (追補版)

平成27年6月

屋内運動場等の天井等落下防止対策事例集(追補版)について

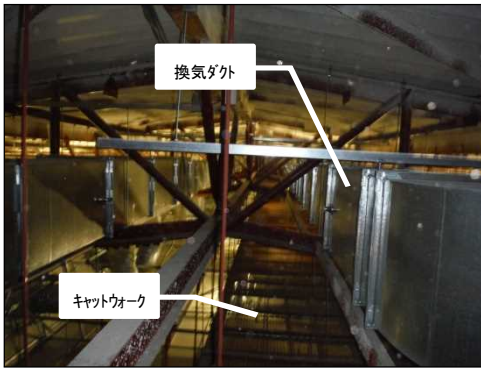
既設のダクトとキャットウォーク

- ・集会等を行うため音響性能(残響時間等)を維持することが必要
- ・既存の屋根は、折板にグラスウール断熱材をかぶせた上から更に新設折板を張った三重構造となっており、屋根面で断熱性は十分に確保されている
- ・室温管理のため天井内ダクトを利用した天井換気設備があり、ダクト等についても落下防止対策が必要

- ・クリアランスや斜め部材がなく、吊り長さも違うため補強は不可能と判断
- ・設計業務委託の選定に当たっては、対策手法について技術提案させるプロポーザル方式を採用
- ・プロポーザルの結果、既存天井撤去後に直天井を設置する2案と、既存天井撤去後に断熱材を吹き付ける4案の合計6案の提案があった
- ・落下の危険性を極力排除するため、天井は再設置しないこととし、天井内の既設の換気ダクトやキャットウォークもすべて撤去

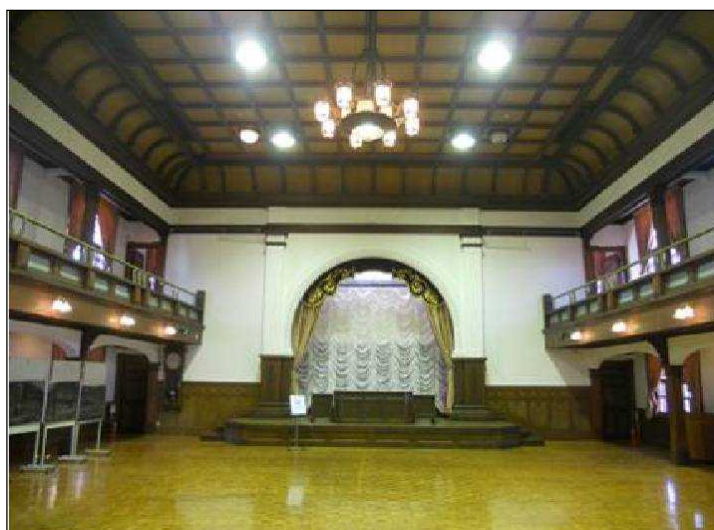
対策前の内観

- ・文化財としての価値を損ねることのないよう、天井裏で補強する方向で検討
- ・壁際や天井折れ曲がり部分のクリアランスがとれないため、^{ごうてんじょう}格天井の剛性を確保し、建物と天井が一体的に挙動するように補強
- ・地震力により格子が破壊され得るため、落下防止について検討
- ・建築基準法の適用除外建物であるが、既存の²吊り天井を存置するため、第三者評価による安全性の担保として、設計に関して一般財団法人日本建築センターの評定を取得できるよう計画
- ・補強等について6案から文化財保護の観点や、コスト及び工期等を比較して選定

- ・天井裏に鉄骨受梁及び鉄骨ブレースを設置することで内観を尊重
- ・クリアランスを取ることができないため、格天井アーチ部分の破壊に備えて梁から落下防止ワイヤーを設置
- ・日本建築センターの評定に当たっては、落下防止対策の考え方や、各部材のバックデータを詳細に提出

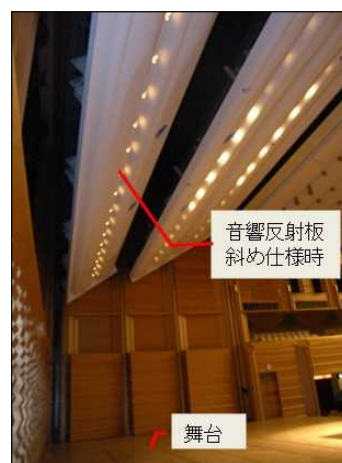
対策前の音響反射板内観

- ・本施設は、特殊な構造を持つ可変天井をはじめ、音楽を奏でる空間として一つ一つのディテールが、音響に特殊な効果をもたらしている、世界でもまれな建物であり、許容できる安全基準の考え方について、手引がそのまま適用できないため、独自の点検要領の構築が必要
- ・可変天井は、平成6年の新築時に2質点モデルの時刻歴応答解析を行うことにより財団法人日本建築センターの構造評価を取得しており、天井フレームや駆動機構等の現状設定が、評価時の設定に適合していることを、実地点検により確認
- ・音響反射板は舞台機構の一部であるため評価の対象外であったが、可変天井と同様に「懸垂物安全指針・同解説(財団法人日本建築センター)」に準拠した設計であることから、天井と同様に設定を確認
- ・東日本大震災では、音響反射板同士がぶつかり合う事象が発生

- ・既存天井等の補強と破損防止により、意匠性と音響性能を維持
- ・可変天井は、水平ブレース、天井材取付け梁、それを受けるトラスの下弦材及びトラス先端縦材を補強
- ・音響反射板は、反射板相互の衝突に対して緩衝材を設置し、急な脱落、破損落下を回避するとともに、運用上の対策としての避難計画と綿密に調整し、安全性を確保

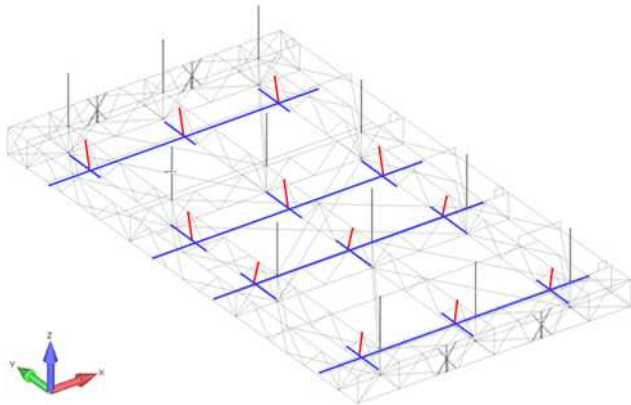
天井材取付け^{はり}梁・トラス下弦材の補強

※青線は許容応力度を越えている部材を示し、赤線は補強部材を示す

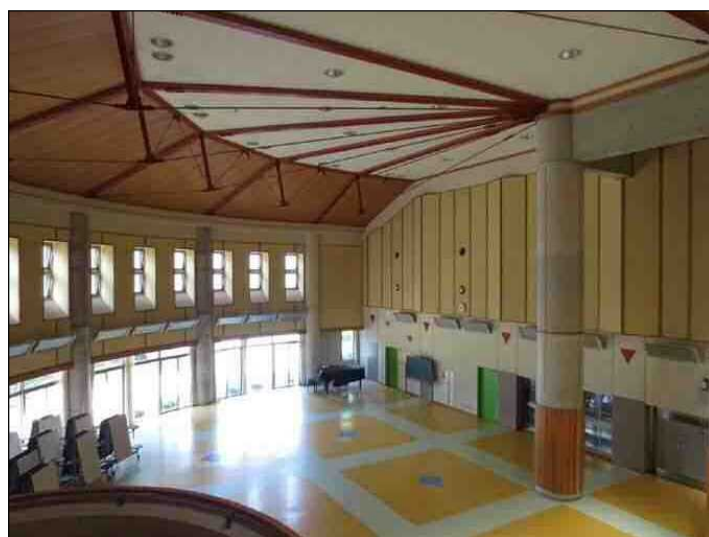
対策前の内観

- ・クリアランスや斜め部材がなく、吊り長さも違うため補強は不可能と判断
- ・天井が必要だが、各区画が矩形でない上に狭いことから、技術基準の仕様ルートに適合する斜め材を必要数設置することが困難なため、計算ルートによる検証を行い、設計に関し一般財団法人日本建築センターの評定を取得するよう計画
- ・撤去等を含めた 11 案から吸音性、断熱性、コスト、意匠性等を比較し選定

- ・トップライトに飛散防止フィルム及び落下防止用の防護ネットを設置
- ・照明及び放送設備の撤去、再取付け及び落下防止ワイヤを設置
- ・パトランプ等壁付き設備に落下防止ワイヤを設置

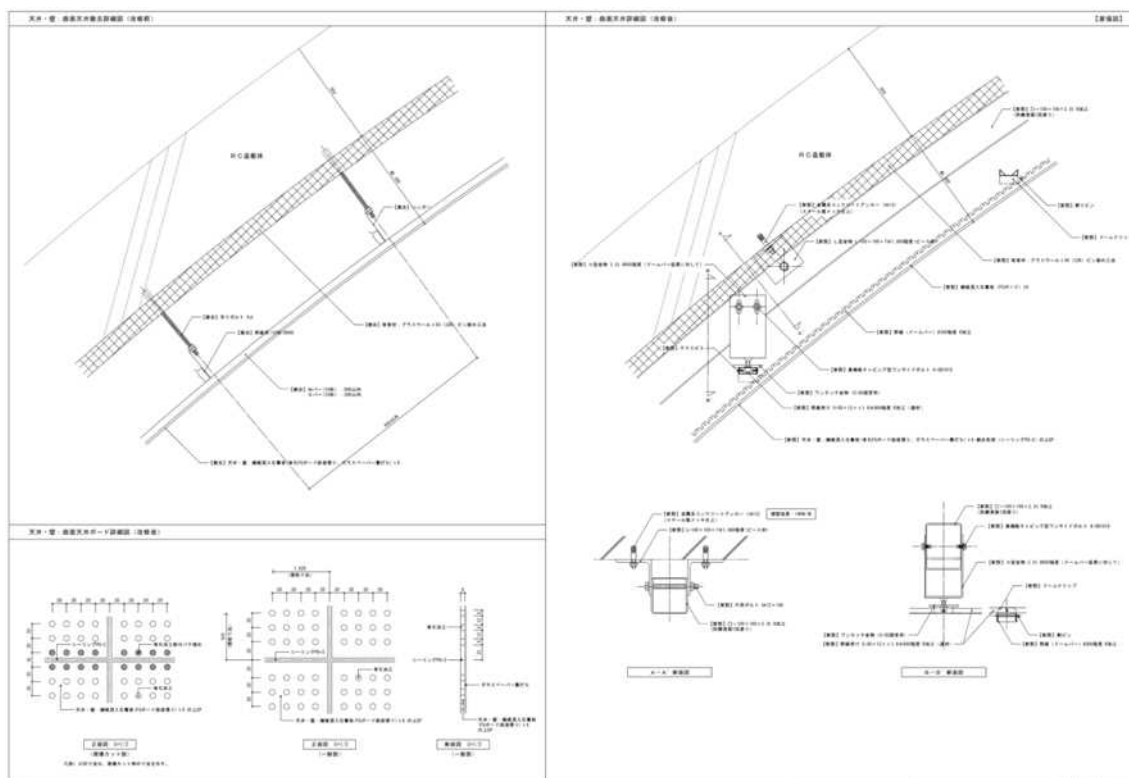
対策前後の詳細図

- ・要件を満たすために、補強又は再設置のいずれかによる対策として検討を開始
- ・天井と壁が連続しクリアランスを設けられないこと、斜め部材が配置されていないこと、吊りボルトが鉛直でないこと及び天井ふところが狭い(300 mm)こと等から、既存天井等を撤去後、再設置による対策手法を選択
- ・再設置について3案から意匠性、コスト及び工期等を総合的に比較
- ・天井の再設置については、第三者評価による安全性の担保として、設計に関し一般財団法人日本建築センターの評定を取得できるよう計画

- ・既存と同じ形状及び仕上げとし、意匠性と音響性能を確保
- ・再設置の天井及び壁下地は、十分な剛性及び強度を有し、躯体と一体で挙動する鉄骨骨組みとすることで、吊り構造の天井ではない直天井となり、クリアランスも必要ない設計
- ・曲面吊り天井は、構造解析が非常に複雑になり対応可能な天井材製造者がいないため、直天井を選択
- ・吊り天井の場合、既存天井インサートの再利用が原則であり、あと施工アンカーは全体の30%以内とすることが必要だが、現実的には既存アンカーの再利用は困難なこともあり、直天井を選択
- ・構造計算に際しては、部材間接合部の強度確認のための試験データが必要であり、試験のためのコストや期間が過度に生じないように、接合部数の抑制を検討(試験機関の繁忙期には、試験に時間を要することにも留意)

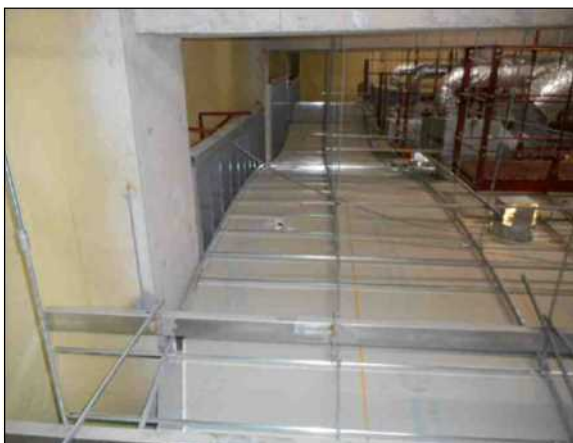
対策前の天井裏

- ・天井が必要であるため、補強又は再設置のいずれかによる対策として検討を開始
- ・補強又は再設置の3案について意匠性、コスト及び工期等を総合的に比較
- ・補強の場合、吊りボルト長さが均一にならず、解析が複雑になること等から、天井を撤去し再設置する対策手法を選択
- ・天井の再設置については、第三者評価による安全性の担保として、設計に関し一般財団法人日本建築センターの評定を取得できるよう計画

- ・既存と同じ形状及び仕上げとし、意匠性と音響性能を確保
- ・再設置の天井下地は、十分な剛性及び強度を有し、躯体と一体で挙動する鉄骨骨組みとすることで、吊り構造の天井ではなく直天井となり、クリアランスも必要ない構造として設計
- ・吊り天井の場合、既存天井インサートの再利用が原則であり、あと施工アンカーは全体の30%以内とすることが必要だが、現実的には既存アンカーの再利用は困難なこともあり、直天井を選択
- ・日本建築センターの評定には、部材間接合部の強度確認のための試験データが必要であり、試験のためのコストや期間が過度に生じないように、接合部数の抑制を検討(試験機関の繁忙期には、試験に時間を要することにも留意)
