屋内運動場等の天井等落下防止対策事例集

(平成 27 年度事業 中間報告)

平成 27 年 11 月

文部科学省

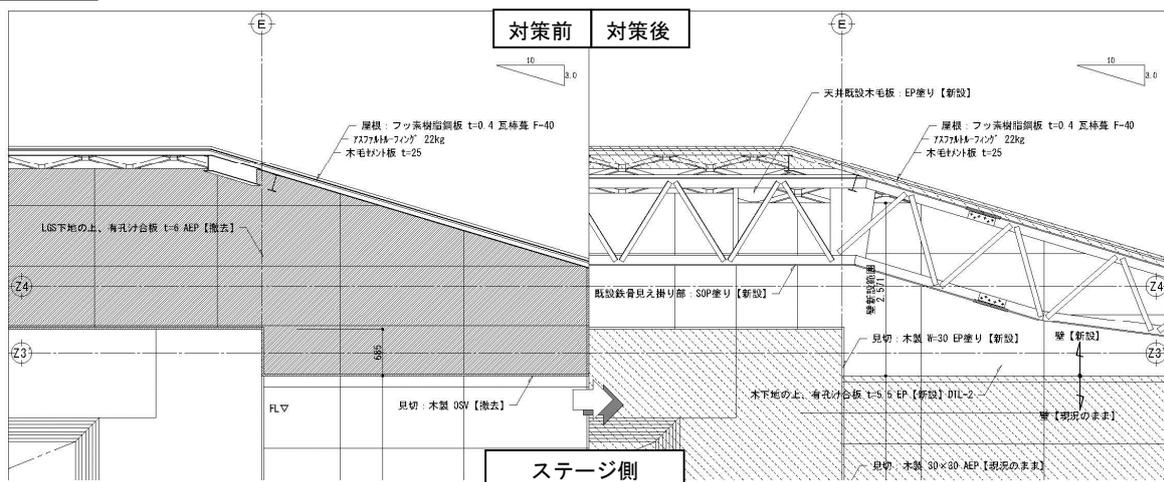
- 天井内部における斜め部材はなく、振れ止め材のみの設置。
- クリアランスが全くない。
- 屋根と天井の形状に違いがあり、梁を隠す見栄えを重視しているだけと判断される。
- 吊り天井自体を補強する場合、斜め部材を配置する際に天井を撤去しなければ施工できないため、体育館が使用できなくなり授業や部活動に支障をきたす。
- より安価で早期に工事が完成する撤去が望ましいと判断される。
- 第1回河合第一中学校天井等落下防止対策推進協議会終了後、設計・積算業務を発注。
- 第2回推進協議会で工事施工案を報告し了承を得た。

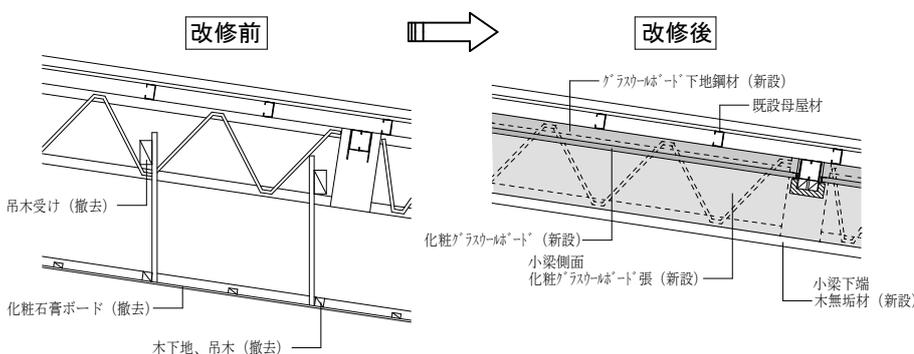
診断の結果、木下地であることが判明し実質的に補強が不可能であった。用途上の配慮から天井の再設置を前提に、断熱性能や吸音性能を備えた化粧グラスウールボードの直張り工法を選択した。また見栄えを考慮し、既存天井撤去後に現しとなる屋根鉄骨材の梁型の側面へも天井材を張る計画とした。

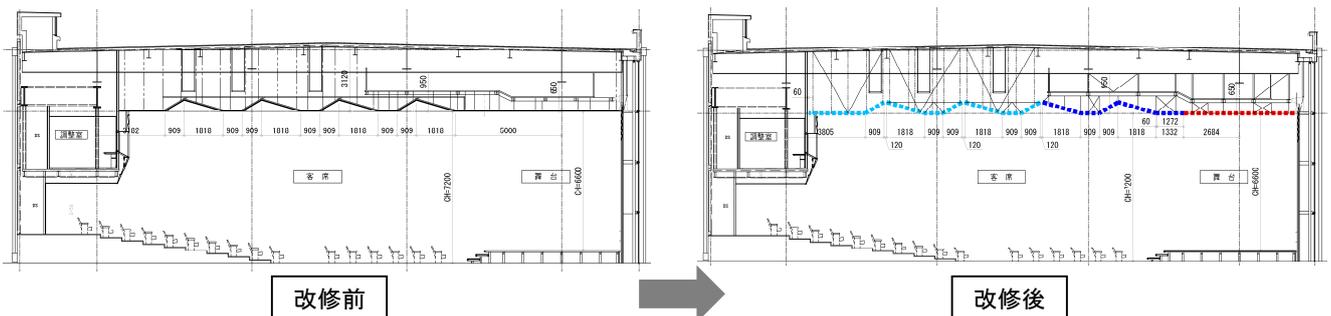
- 壁際や天井折れ曲がり部にクリアランスが無いことや吊り長さが一部3.0mを超えていること等、技術基準を満たしていないことが確認できる。
- 吊り長さを3.0m以下にする為には下地を含めた天井全面撤去が必要となる。

- 施設の特徴や使用状況を踏まえたうえで、既設天井を撤去し新設天井形状を現況とほぼ同一な天井とした。
