2 K大学附属学校園 (高知県)

学校概要

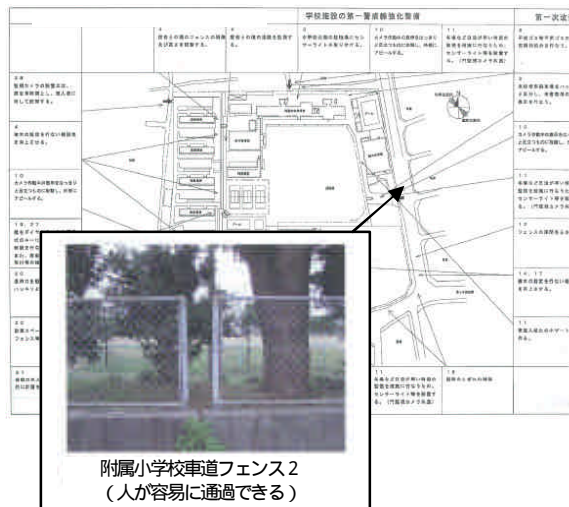
- 不審者侵入防止の観点から、警戒ラインである門・囲障の状況、見通しについて確認し、各附属学校園の状況に応じた点検を行った。
- 課題については図面に書き込むとともに、写真を撮り記録した。

問題点を敷地配置図に書き込み写真で記録

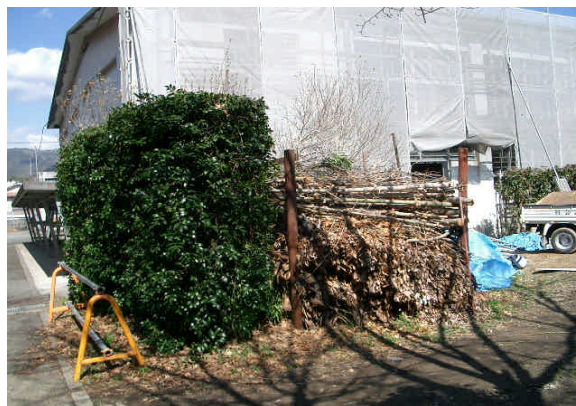
保護者ボランティアにより枝払い剪定された樹木

- 改善措置については、緊急性、対応可能性の高い順に第1次～第3次改善に分けて計画している。
- 改善計画の主な内容は、不審者侵入に直結するような困障の破れの改善は第一次改善、視認性の確保のために行うすりガラスを透明ガラスへの交換は経費がともなうことから段階的な第二次改善としている。
- 今回の点検活動で分かった、樹木による見通しが妨げられている点について解消するために、保護者ボランティアによる枝払い剪定作業を実施している。
