志茂田小学校の教室・管理棟は鉄筋コンクリート 3 階建て延べ面積 2,185 m²で、昭和 34 年に建設された建物である。診断結果は桁行方向の耐震性が劣り 1 階の構造耐震指標は 0.3 となっている。このことから改築を行うことも検討されたが、財政的な見地から耐震補強を実施することとした。

●耐震補強工法の概要

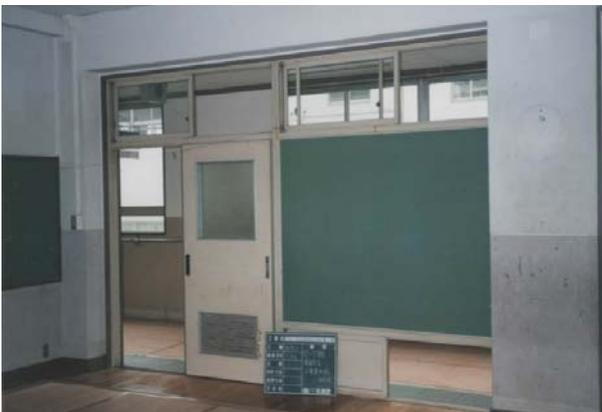
■補強前

室内から見た鉄板パネル工法施工前

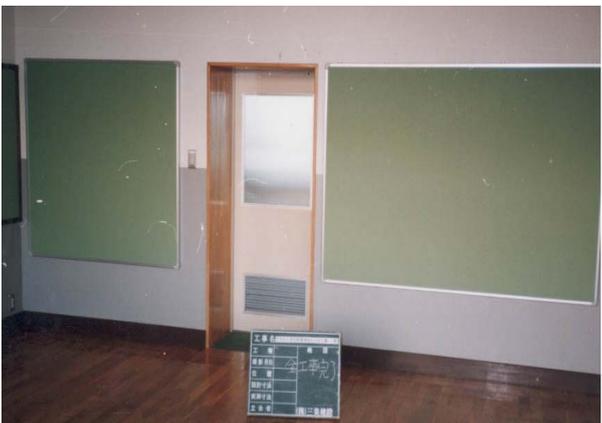
■補強後

鉄板パネル工法施工後

本建物の基礎には松杭が配されている。不同沈下は生じていない。また、掘削して松杭の状況を調査した結果、杭にも損傷が生じていなかった。しかし補強部材による重量増を避けるために鉄骨系による補強を考えた。設計図書によると管理諸室（教室）と廊下間に配されている柱の基礎には杭耐力の余裕が割合あることが分かった。したがって、耐震補強部材は管理諸室と廊下の間に配置することとした。柱間は 4.5 m でありその間に出入り口を設ける必要がある。枠付鉄骨ブレース工法では出入り口を採ることが難しいことから、出入り口部の鉄骨下枠を切断して廊下からの出入りに支障がないように配慮した「鉄板パネル工法」とした。鉄骨下枠を切断していることから床スラブを削孔してプレートを配し、上下の補強鉄板パネルを緊結している。

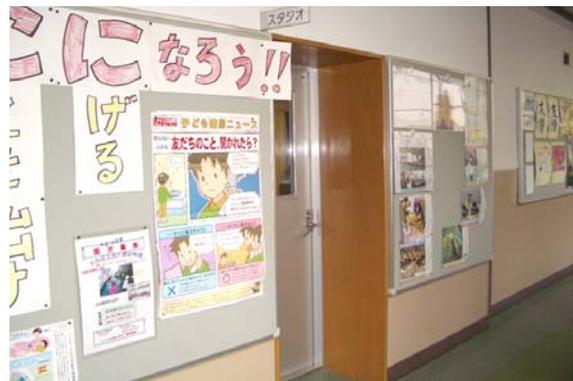
■補強詳細

廊下側から見た鉄杖パネル補強

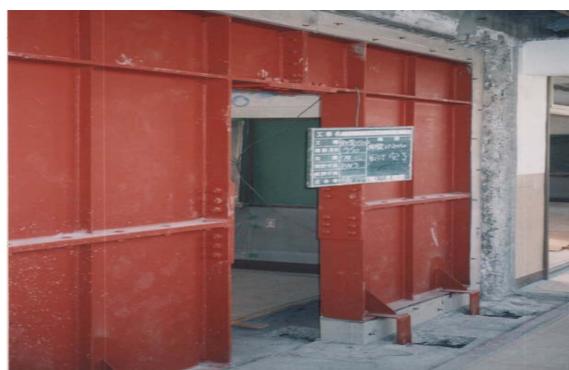
工事中

耐震補強部材を教室と廊下の間に配置することから重機による建て方は困難である。そこで、小割にした鉄板パネルを工場で作成して現場で組み立てている。小運搬が可能なことから割合作業性が良かったとのことである。

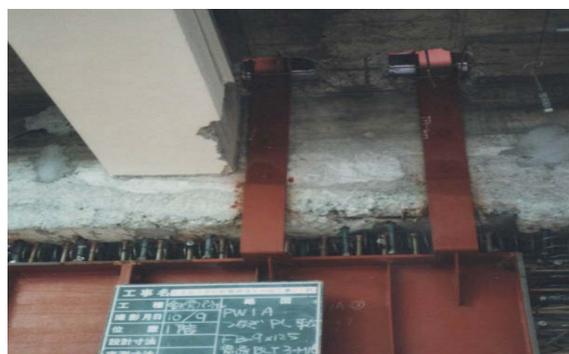
工事中

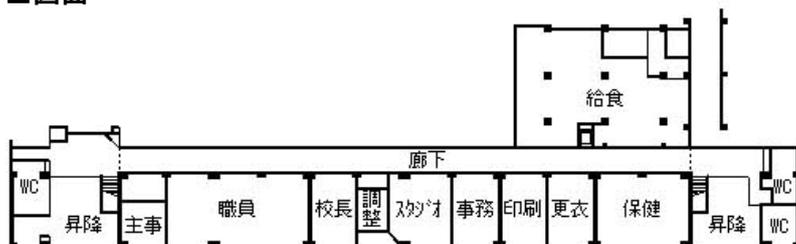
1階平面図(補強前)

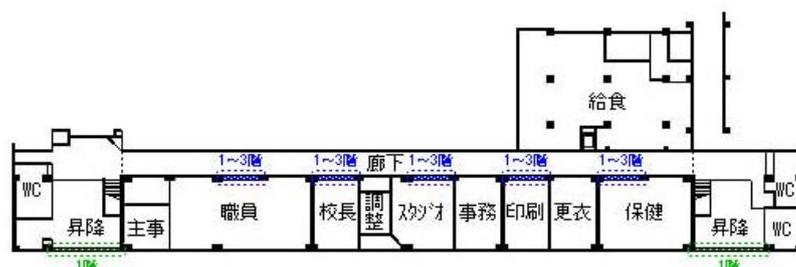
1階平面図(補強後)
