「しらせ」 4 号主機故障の調査結果及び再発防止対策

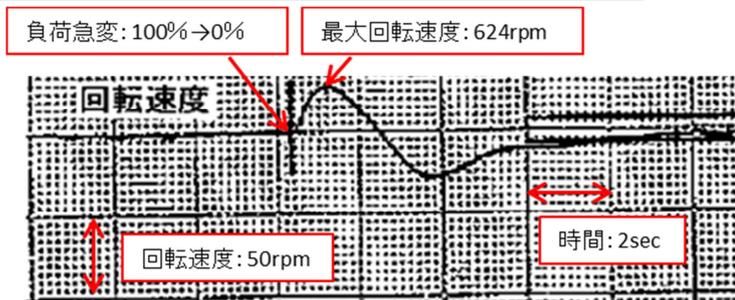
(参考) 4号主機製造時の負荷急変試験結果(100%→0%)

● クランク軸角加速度の計測(第57次行動)

サンプリング 周期: 0.5sec	最大角加速度		(参考) 負荷急変試験実施 時の角加速度 100%→0%
	起動時	定格運転時 最大値(最小値)	
1号主機	10.2	5.6 (-6.0)	2.7
2号主機	9.2	5.6 (-5.5)	2.5
3号主機	10.5	5.4 (-4.1)	3.3
4号主機	9.4	5.6 (-5.3)	2.9

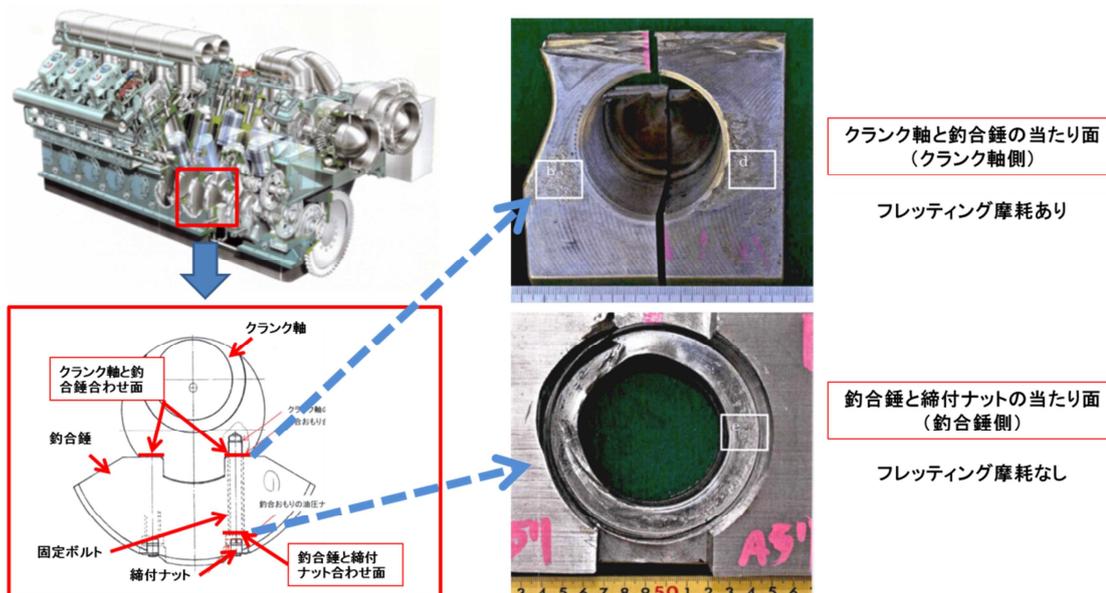
■ 締付ナットと釣合錘当たり面の状況

- (1) クランク軸釣合錘締付ナットの緩み(4 号主機の締付ナット 32 個中 3 個に緩みを確認)
- (2) 締付ナットの緩みの原因は、クランク軸と釣合錘の当たり面に発生したフレッティング摩耗による締付力の低下と推定
- (3) 締付力低下により、釣合錘とクランク軸間の口開きが発生し、ピストン下部と釣合錘が接触し、損傷拡大

締付ナットと釣合錘当たり面にフレットング摩耗は確認できなかった。

- (1) 第 57 次南極地域観測協力行動中の安全を確保するために、次の処置を実施
 - ①平成 27 年度年次検査時 (27.4~10)
 - 1~3 号主機クランク軸釣合錘締付ナットの緩みの有無を確認 ⇒ 緩みなし
 - 4 号主機は、新規製造時に確実な締付けを実施
 - 締付記録を成績書に明記
 - ②第 57 次南極地域観測協力行動中
 - 締付ナット及び回止ナットの点検 ⇒ 異状なし
 - (フリーマントル入港時、氷海上、シドニー入港時、晴海入港時)
- (2) 更なる信頼性向上対策
 - ①平成 28 年度年次検査時 (28.4~8)
 - クランク軸釣合錘締付ナットの緩みの有無を確認 ⇒ 緩みなし
 - クランク軸釣合錘締付ナットの締付力増加 (90MPa ⇒ 100MPa)
 - ②平成 29 年度年次検査以降
 - 主機オーバーホール (4,000 時間) に合わせて締付ナットの緩みの有無を点検
