第 58 次南極地域観測隊同行結果報告

環境省自然環境局自然環境計画課

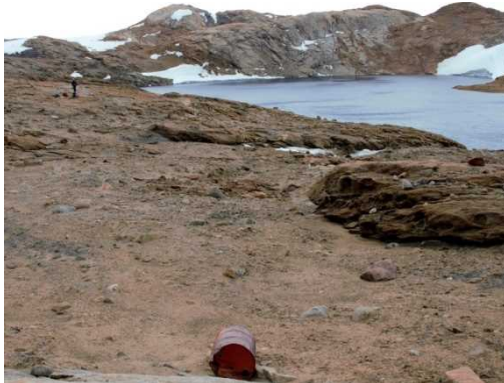
我が国が管理する第41ASPA内の東雪鳥池周辺で、廃棄された200リットル入りドラム缶3本が確認された（写真及び図）。ドラム缶は燃料貯蔵用のものと見受けられ、うち1本には「第32次隊」との文字が記載されていた。ASPAは当該区域の植生等の生態系及び環境モニタリングの調査のための価値を保護するために指定しているため、早急に現場確認及び撤去をしていただきたい。

写真 ASPA内のドラム缶

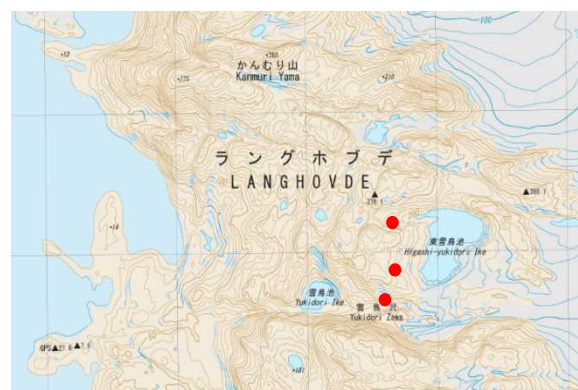
図 ドラム缶が確認された位置（赤丸）

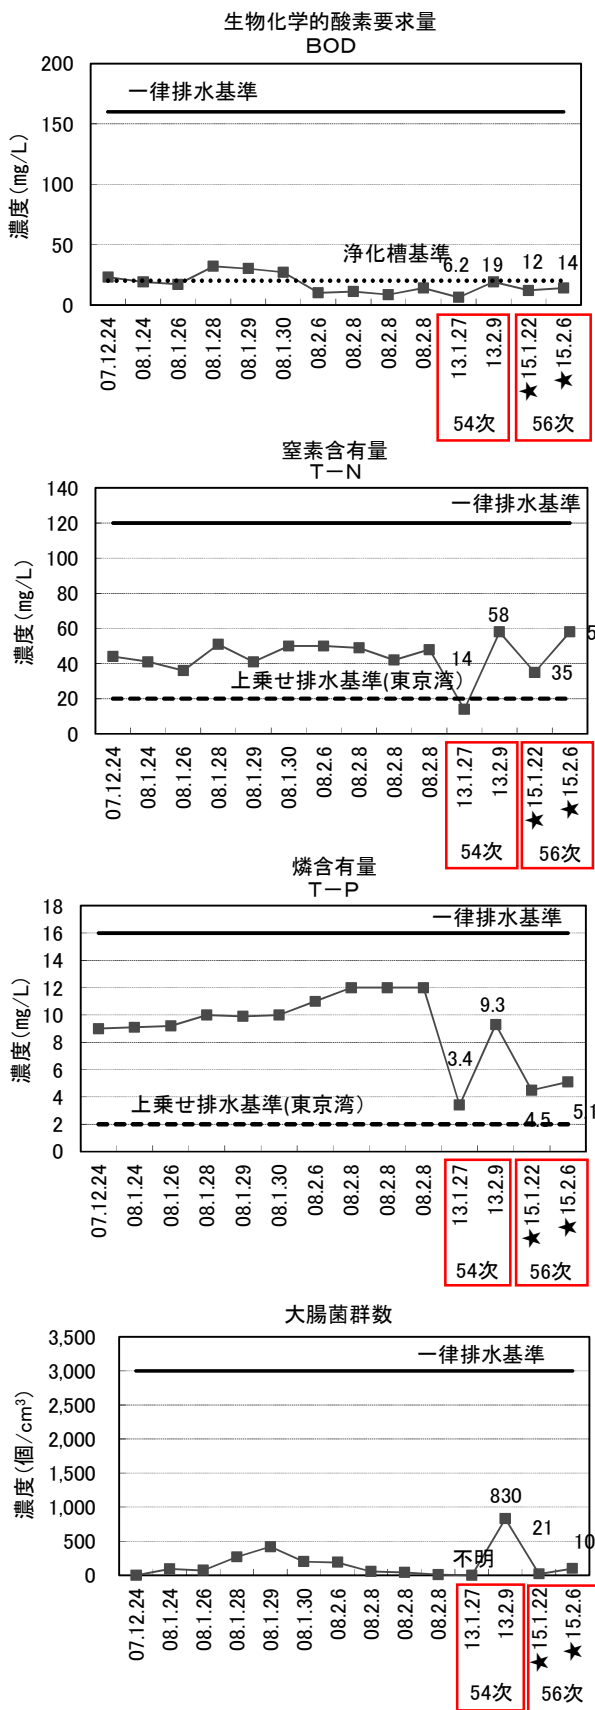
図1 排水分析結果（污水处理棟）

汚水処理棟排水は浄化槽の基準（20mg/L）を満足していたが、第56次の夏期隊員宿舎排水では200mg/Lであり、浄化槽の基準（20mg/L）を大きく超過していた。

汚水処理棟排水、夏期隊員宿舎排水ともに一律排水基準（120mg/L）は満足していた。ただし、参考として東京都における新設の浄化槽の上乗せ基準（窒素20mg/L）と比較すると、第54次の汚水処理棟（1月）を除き、いずれの排水についても超過している。

汚水処理棟排水、夏期隊員宿舎排水ともに一律排水基準（16mg/L）は満足していた。ただし、参考として東京都における新設の浄化槽の上乗せ基準（磷2mg/L）と比較すると、いずれの排水についても超過している。

汚水処理棟排水では一律排水基準（3,000個/cm³）を満たしていたが、夏期隊員宿舎排水では第54次で10,000個/cm³、第56次で29,000個/cm³と非常に高い値となり一律排水基準（3000個/cm³）を大幅に超過していた。

界面活性剤のひとつであるLASは、汚水処理棟排水からは0.0025mg/L～0.016mg/L、夏期隊員宿舎排水からは第54次では0.026mg/L、第56次では8.0mg/Lが検出された。排水基準は設定されていないが、参考として環境基準（河川及び湖沼：0.02mg/L、海域：0.006mg/L）と比較すると、第56次の夏期隊員宿舎排水は環境基本法に基づき定められる環境基準を超過していた。

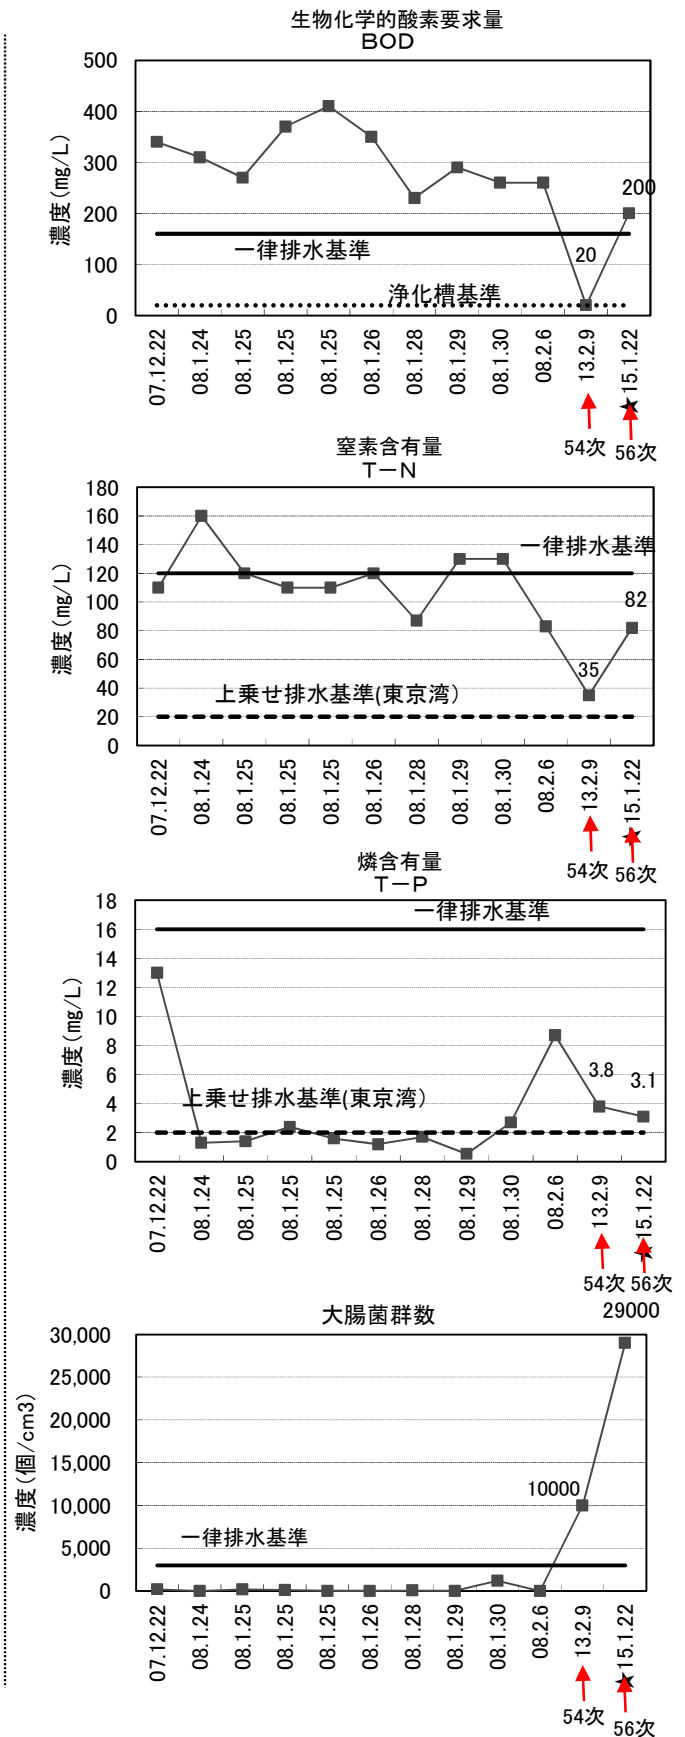
図2 排水分析結果（夏期隊員宿舎）

夏期隊員宿舎の汚水処理装置の処理能力が低く、排水路には他のエリアでほとんど見られなかった藻類の繁茂が確認された。今回、採取した処理済排水の分析結果報告は後日となるが、目視においても濁りやスカム（汚泥等の固形物）が確認された。なお、第54次隊、第56次隊に同行した職員が南極地域環境実態把握モニタリング調査の一環として採取した排水の分析結果では、第56次では生物化学的酸素要求量（BOD）が一律排出基準及び浄化槽基準を大幅に超過、また大腸菌群数は、第54次、第56次ともに一律排水基準を大幅に超過していた（別添参照）。周辺エリアの富栄養化が懸念されるため、新たな処理装置を導入する等抜本的な改善が必要である。
