砕氷艦「しらせ」 CH-101 8193号機

- (1) 事故種別:中事故(航空機大破)
- (2) 発生時期:着陸接地後
- (3) 事故形態種類:横転

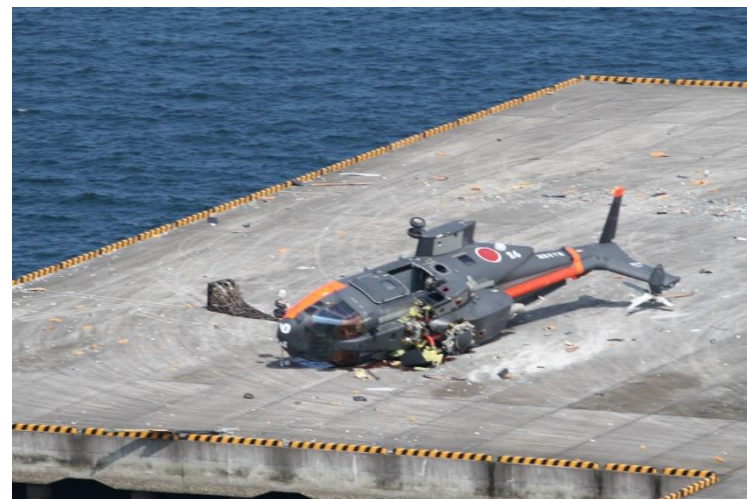
カーゴ・スリング訓練におけるホバリングへの移行時、操縦士の操作に起因する機体の縦振動が生じ、直ちに着陸したものの、その後も振動が収まらず、機体がバウンドし横転、機体は大破、搭乗員8名が脱出したもの。

横転した事故機(CH-101)

- (1) 機長の処置判断不適切  
機体振動発生時の対処不十分
- (2) 操縦士間の連携不足  
どちらが操縦を行うのか操縦士相互の認識不足

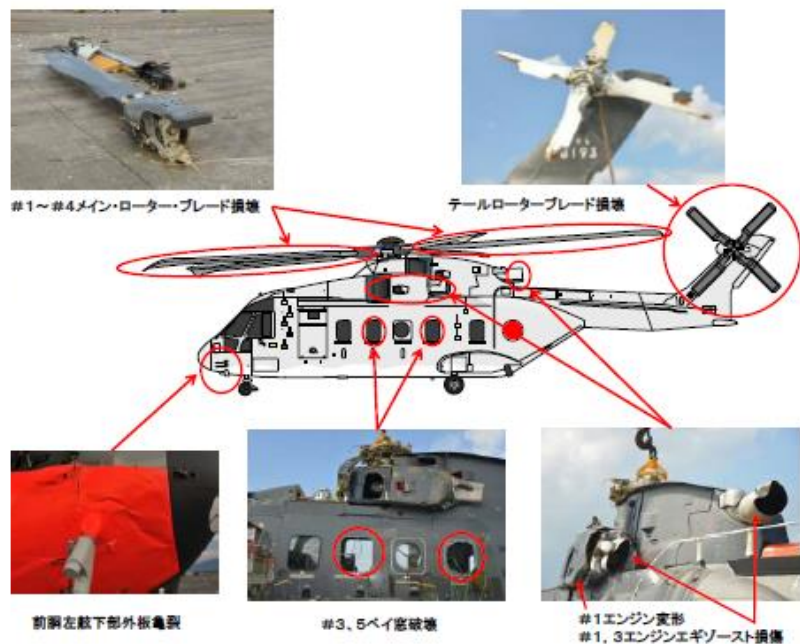
主として前胴左舷下部外板亀裂、No1エンジン変形、救難ホイスト破損、メインローターブレード及びテールローターブレード損壊等

### 機体の損傷状況(左側)

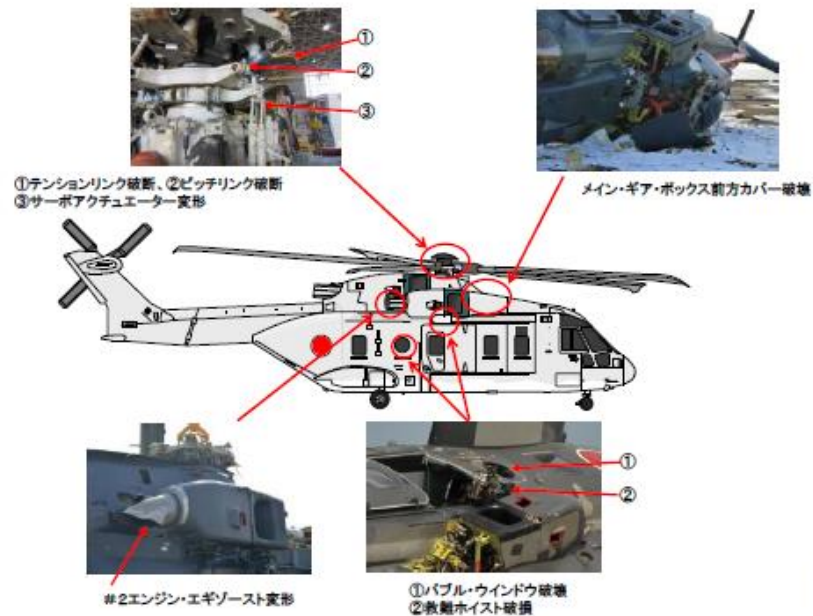
### 機体の損傷状況(右側)
