【新潟県中越地震（平成16年10月）の被害状況】

【阪神・淡路大震災（平成7年1月）の被害状況】

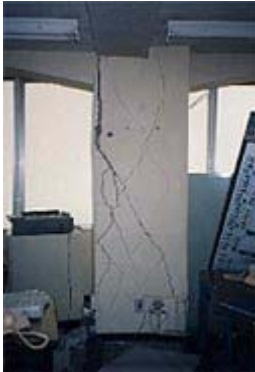
■中破

「中破」：柱に典型的なせん断ひび割れ・曲げひび割れ、耐力壁にひび割れが見られ、RC二次壁・非構造体に大きな損傷が見られるもの。

柱せん断破壊

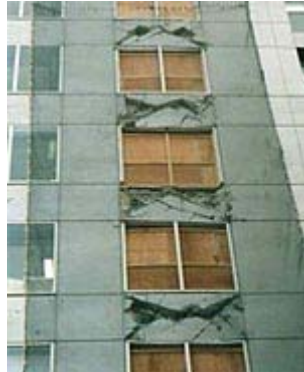
梁せん断破壊

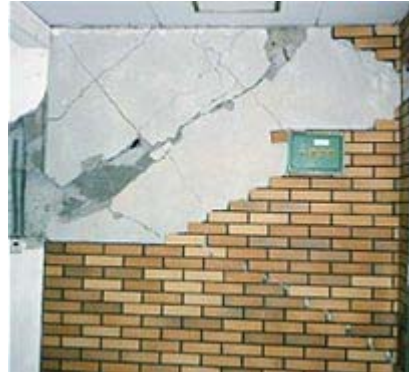
壁せん断破壊

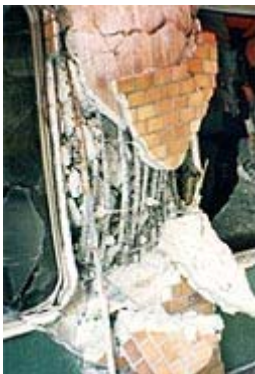
■大破

「大破」：柱のせん断ひび割れ・曲げひび割れによって鉄筋が座屈し、耐力壁に大きなせん断ひび割れが生じて耐力に著しい低下が認められるもの。

柱せん断破壊

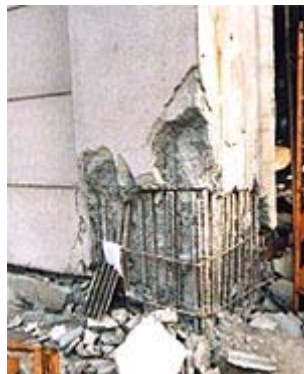
柱付着割裂破壊

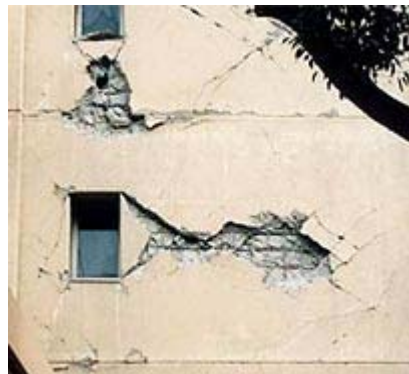
壁せん断破壊

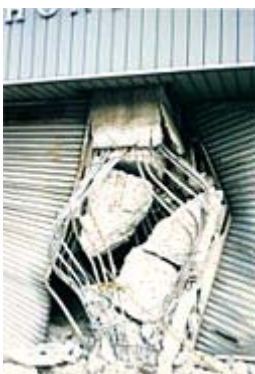
■崩壊(ランクV)

「倒壊」：柱・耐力壁が大破壊し、建物全体または一部が倒壊に至ったもの。

柱せん断破壊

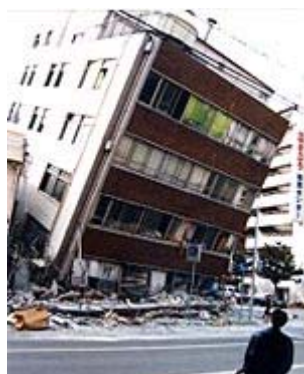
柱壁破壊による1階の崩壊

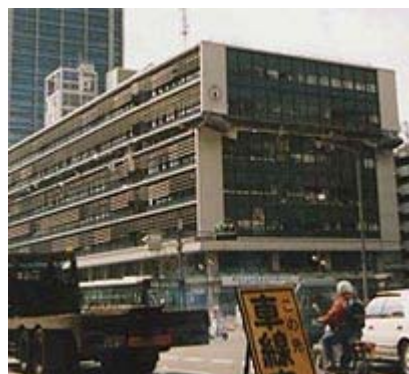
柱破壊による中間階の崩壊
