## 2-2

### 中性化対策による構造躯体の再生

## 八女市立福島中学校

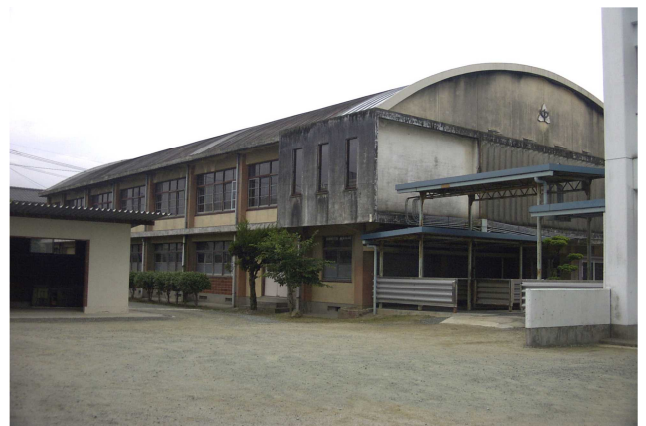
図1 改修前

八女市立福島中学校の屋内運動場は、建築年が昭和36年で老朽化が著しく、壁モルタルの落下など、生徒の学校生活に危険が迫っていた。しかし改築を行う十分な予算もないことから、改築ではなく、耐震補強を行った上で大規模改造を実施することを決定した。

また、事業を行うに当たっては、柱や梁などの構造部分を残して解体し、耐震補強を行い再利用するため、産業廃棄物や建築コストを大幅に削減でき、環境にやさしい建築方法を採用した。【図1・2】

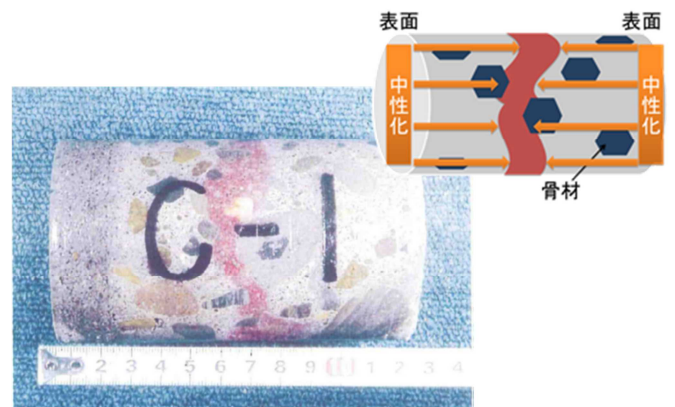
図2 改修前のコンクリートに試薬を噴霧した状況  
(アルカリ性の部分が赤くなる。中性化が著しい。)

屋内運動場の現場を検証した結果、築40年を経過したコンクリートの中性化の度合いは平均で90%を超える状態であった。既存の柱はアルカリ性付与材と中性化抑制材で補修し、中央3本左右6本の柱はカーボン材で補強している。また、その柱もむき出しにはせず、杉板で覆い仕上げとするなど多少でも二酸化炭素の影響を避ける工夫をしている。【図3】

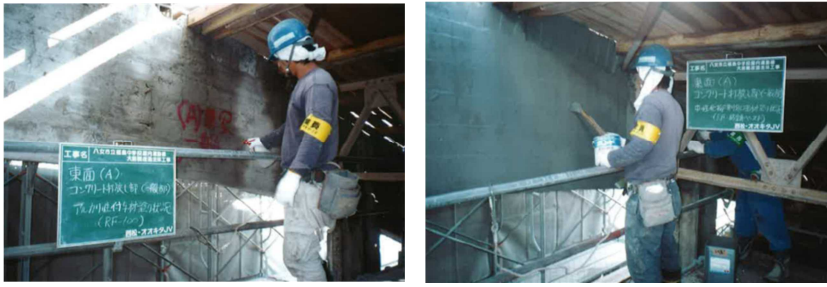
図3 中性化対策（左：アルカリ性付与材塗布 右：中性化抑制材塗布）

耐用年数をより向上させる目的から、アルカリ性付与材と中性化抑制材による補修に加え、躯体を直接風雨にさらさないようガルバリウム鋼板や木で保護した。

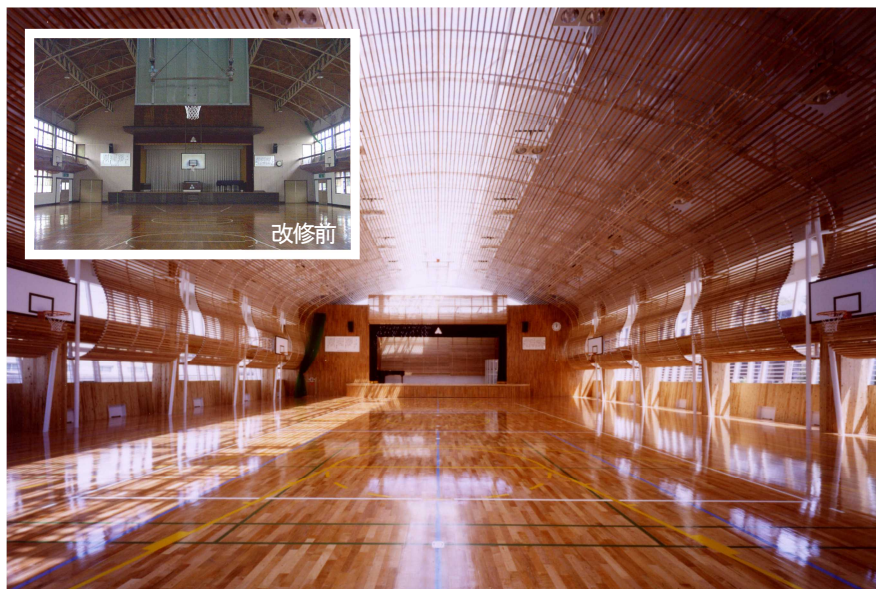
図5 体育館内観

また、耐震壁をはじめとする室内側壁の仕上げには、既存の屋内運動場で使用していた床材が再利用され、資源を有効活用するとともに、屋内運動場の歴史や思い出を残す手段にもなっている。【図4・5】

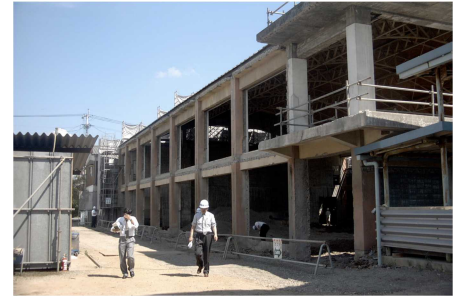
図4 改修中の風景

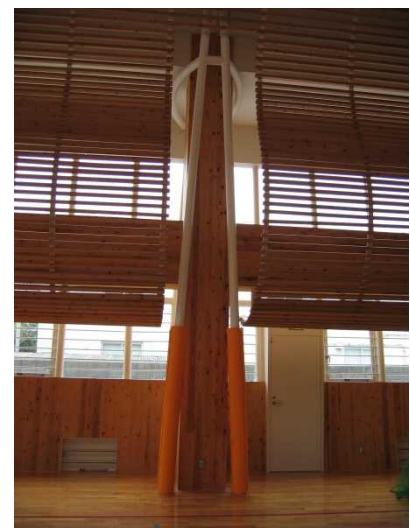
図6

既存RC柱に沿わせた鉄骨丸柱

本事業は、耐震補強も兼ねていたため、水平力を負担させるため、建物の四隅にコンクリートと鉄骨によるブレースで耐震壁をバランスよく配置した。また、柱については、風化等により構造物が劣化していくという仮説を立て、軸力一部を既存の鉄筋コンクリートの柱に沿わせ、新しい鉄骨の丸柱を配置した。【図6】
