図5.1-1 姿勢異常検知によるOME燃焼停止に関するFTA

図5.1-9 CV-Fの閉塞からOME燃焼停止に至るシナリオ

図5.2-6 CV-F閉塞の原因究明のための検証計画

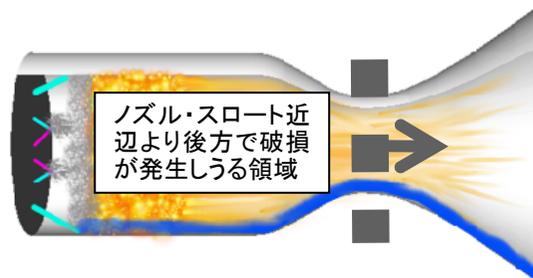
### D1) 熱流束過大によるスラスタノズルの破損

熱流束過大によりスロート近辺に過大熱応力が発生し、ノズル・スロート近辺の破損が生じ、不整トルク発生の可能性はある。

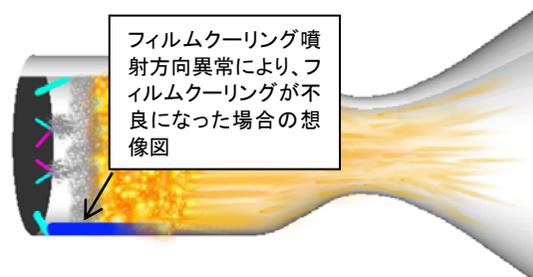
### D2) フィルムクーリング噴射方向異常によるスラスタノズルの破損

フィルムクーリングの噴射方向が変化してスラスタの冷却が不足し、スラスタノズル破損、不整トルク発生の可能性はある。

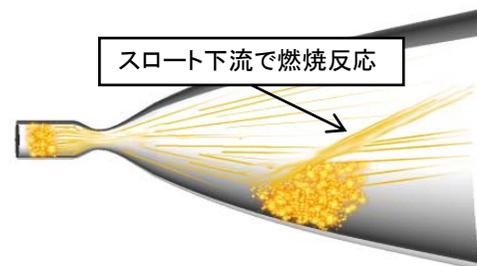
### D3) スロート後方後燃え

スロート後方後燃えにより燃焼ガスの剥離が生じ、不整トルクが発生した可能性がある。

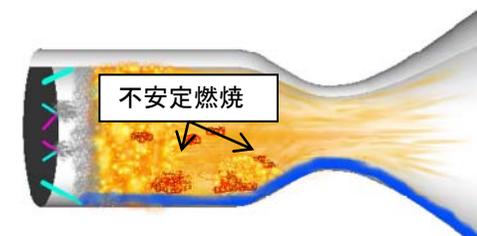
### D4) 不安定燃焼

燃焼室内の燃焼状態が不安定になり、不整トルクが発生した可能性がある。

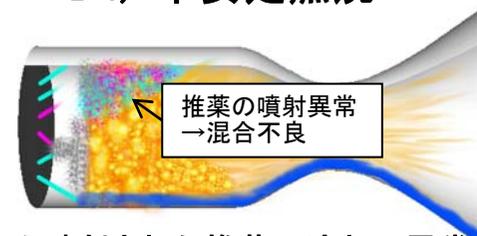
### D5) インジェクタ噴射方向異常

インジェクタから噴射された推進剤の流れに異常があり、正常な混合、燃焼に至らず、不整トルクが発生した可能性がある。

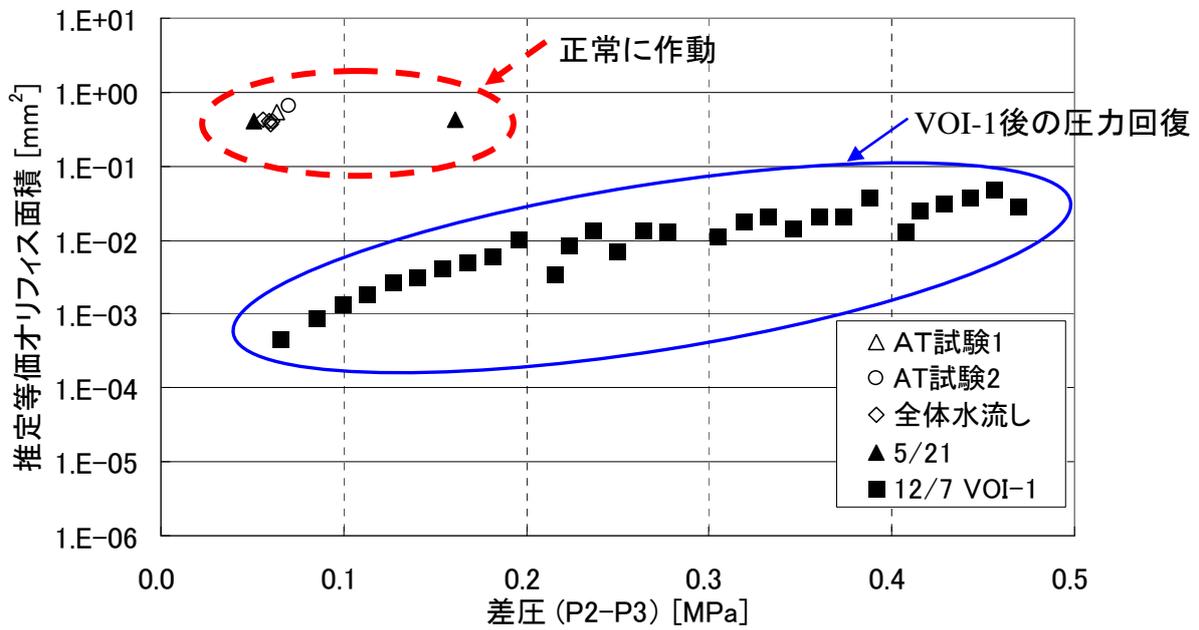
図5.2-4 CV-Fの閉塞量の推定

軌道上および地上試験時のP3圧力回復状況から、逆止弁等価オリフィス面積を推定した。  
 推定材料1) VOI-1直後の燃料タンク空所容積の推定値  
 推定材料2) 探査機上で計測された調圧圧力(P2)と燃料タンク圧力(P3)の差圧  
 これらから、燃料タンクに流入するガス流量を評価した。  
 単体AT時からの換算値： 0.54 mm<sup>2</sup>  
 VOI-1後の圧力回復時： ~0.05 mm<sup>2</sup>

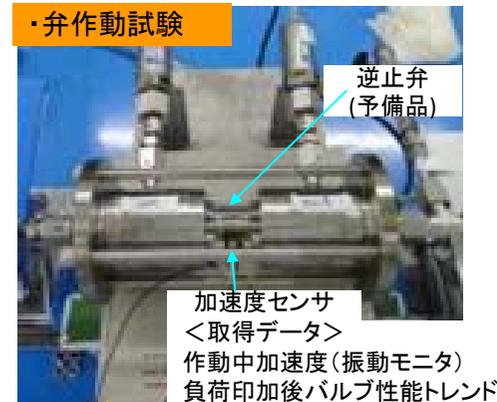
・弁作動試験

軌道上での急激なタンク昇圧時のテレメトリデータに基づいて、逆止弁上流圧をコントロールし、下流については配管径・配管長さ、ボリュームを同等にした試験を行った。

試験の結果、クラッキング圧、リシート圧の分散が0.002MPaD

以内であり、閉塞に至らないことが確認された。

弁体の動的な挙動の解析・試験結果から、上記可能性は閉塞原因となる可能性は十分低いと判断した。

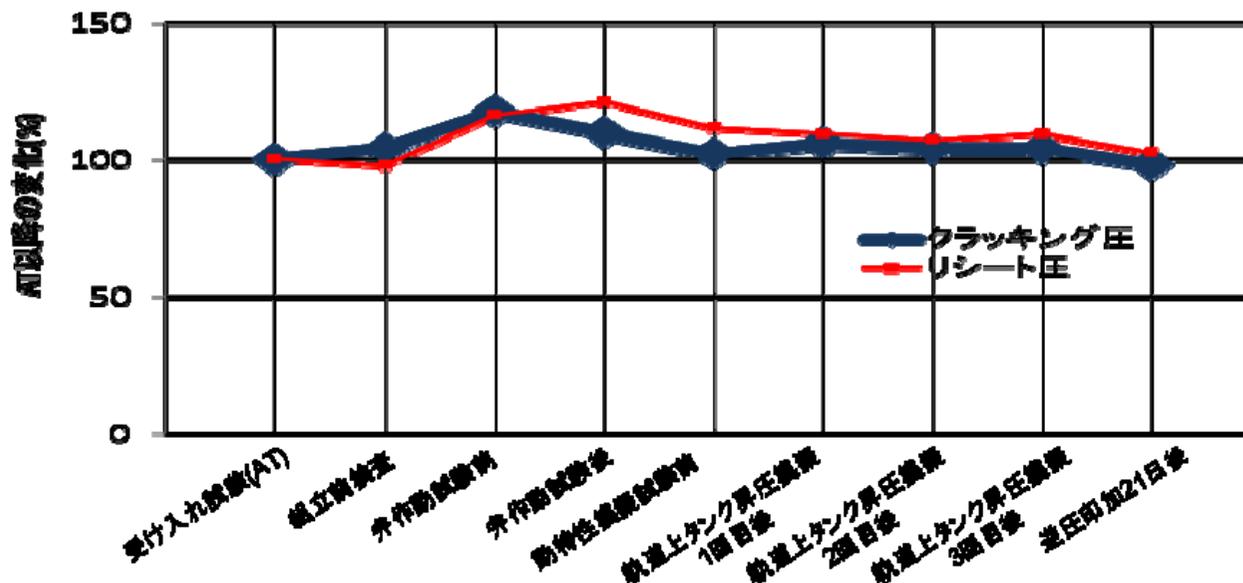
軌道上で35日間続いた逆圧状態を、軌道上データの1.5倍の圧力で21日間で模擬した。

試験前後において、クラッキング圧(逆止弁が閉→開になる圧力)、リシート圧(逆止弁が開→閉になる圧力)は下図の結果となった。(注:逆止弁の動作については、図5.2-1を参照のこと)

試験結果より、弁体の過挿入(弁体が正規の位置以上に閉側に入り込み、シールを過剰に押し込んだ状態)は観測されず、上記可能性は閉塞原因とならないと判断した。

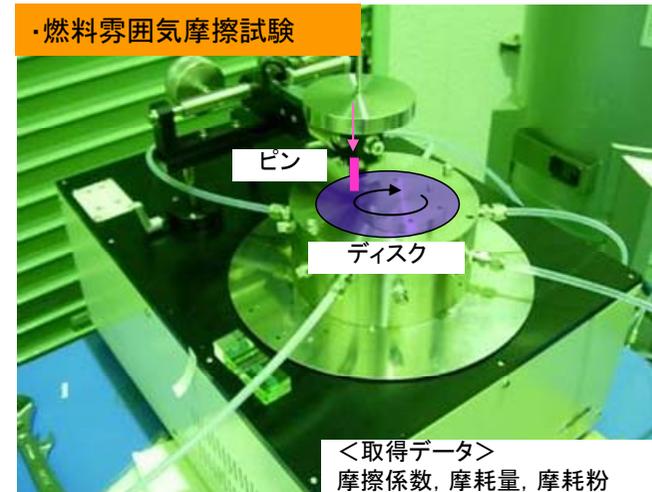
供試体ディスクのしゅう動痕溝深さはヘリウム環境下では5~10 $\mu$ mであった。一方、燃料雰囲気下では最大でも4 $\mu$ mであり、燃料雰囲気では悪化することはなかった。

しゅう動試験の結果、金属同士がこすれあって発生する金属粒子が計測されたものの、燃料もしくはその他の化合物生成物は見られなかった。

推薬環境が摩耗に対して悪影響を与える事象は観察されず、これらの可能性は閉塞原因としないと判断した。
