⑤コンタミ噛み込みの可能性検討

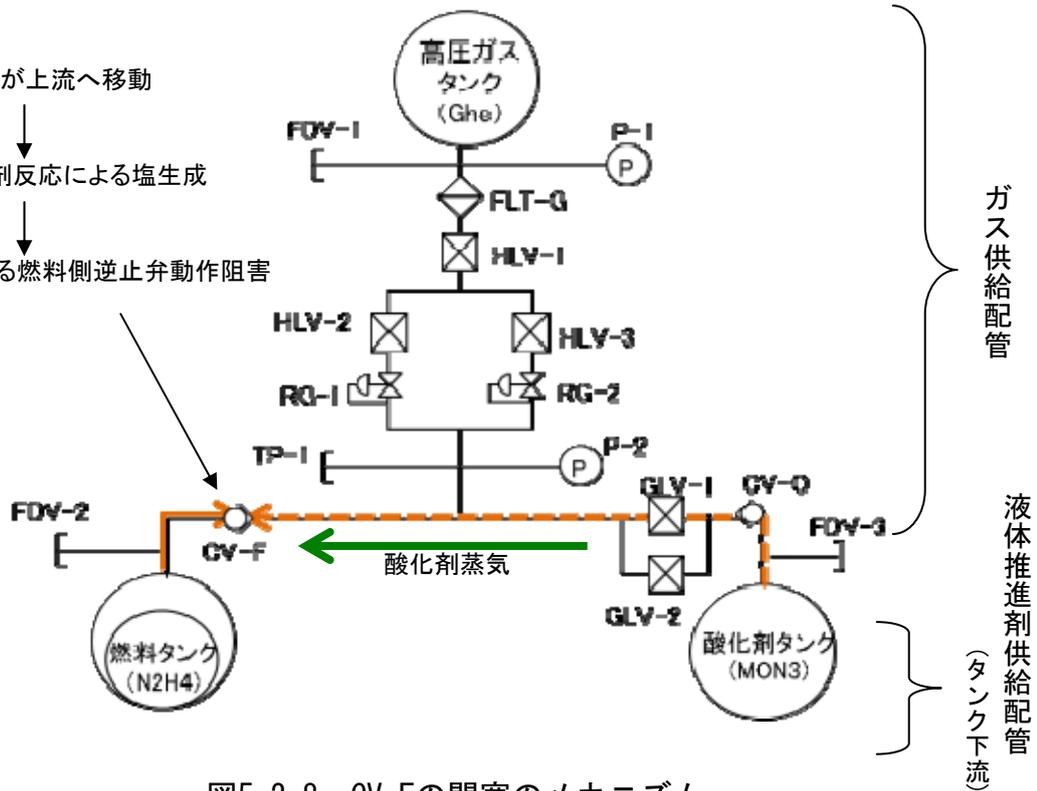
図5.2-8 CV-Fの閉塞のメカニズム

想定事象

- ①酸化剤蒸気が上流へ移動
- ↓
- ②燃料・酸化剤反応による塩生成
- ↓
- ③塩生成による燃料側逆止弁動作障害

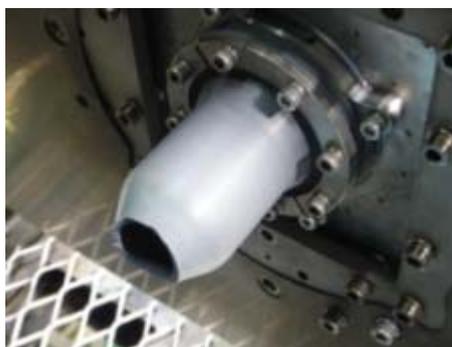
地上燃焼試験後の燃焼器
(スラストノズル部で破損している)

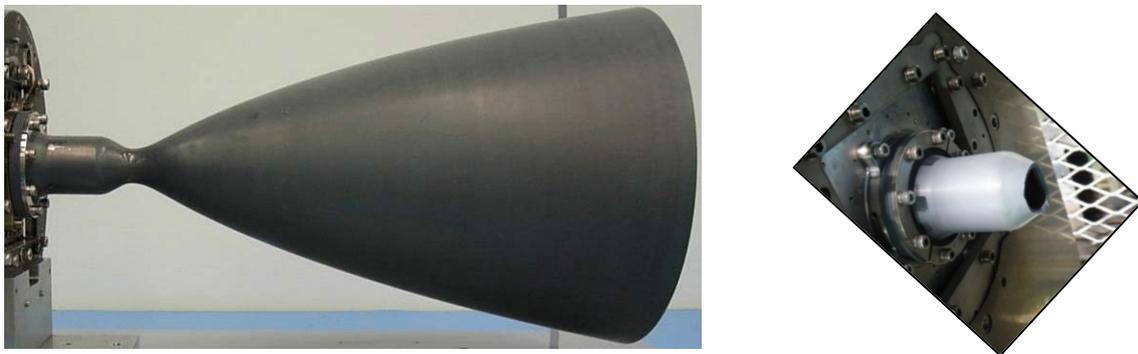
図5.3-7 VOI-1時の推進特性と燃焼試験（その1）の推進特性の対比

フライト燃焼器		地上試験(その1)燃焼器 破損後	
	VOI-1 開始時	VOI-1 OME噴射152s以降	燃焼試験データ	CFDによる推算
推力 [N]	476	300	315	307
横推力 [N]	0	5~20	(計測データ無し)	14

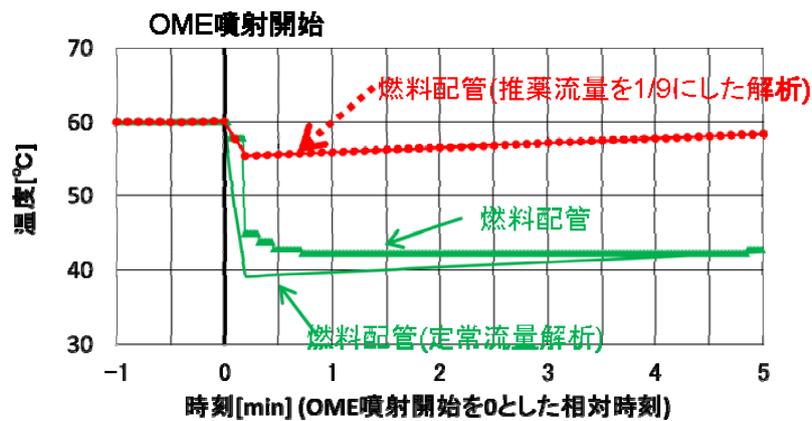
図6.3-4 燃料配管温度の推薬流量感度解析結果

第1回試験噴射時の燃料配管温度(解析と実測)
