学校施設における非構造部材の耐震対策の推進に関する調査研究報告書

—校舎等における非構造部材の耐震対策の推進について—

平成26年3月

学校施設における非構造部材の耐震対策の推進に関する調査研究協力者会議

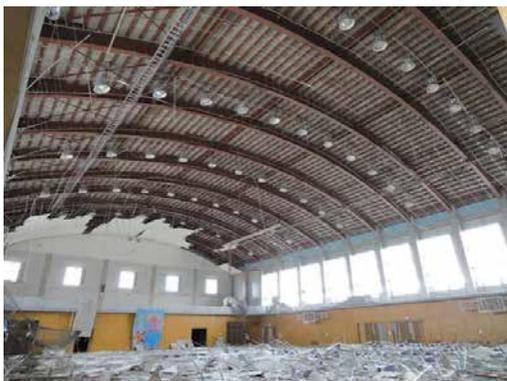
(1) 全面脱落の例

- ・災害復旧資料において、上記の屋内運動場のうち、アリーナに吊り天井が設置されていることが確認できた165棟について、天井被害の程度に応じ、「全面脱落」、「一部脱落」、「破損」の3分類に区分した上、天井の存在が確認されたが被害の報告がなかったものを「被害報告無し」<sup>11</sup>として加えた。165棟のうち、全面脱落したものが23棟、一部脱落したものが72棟、破損したものが28棟で、被害報告無しは42棟である。全面脱落と一部脱落の例を写真2に示す。

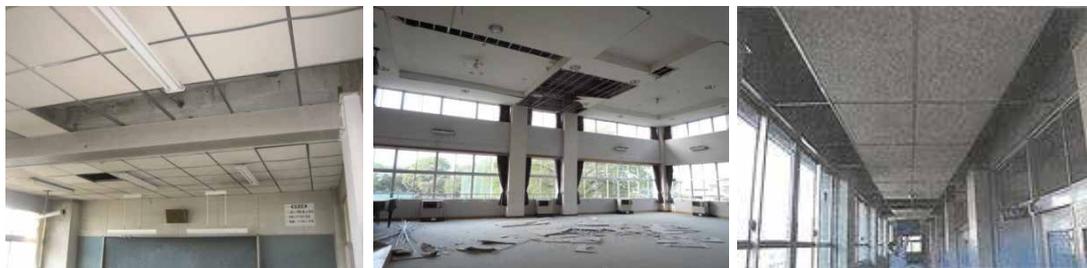
写真 3 校舎天井の脱落被害の例

- 天井が脱落した部屋の用途を図面などの資料に記載されている部屋の名称に基づいて分類し、更に最上階にあるものを特定した。最上階での被害は、普通教室が70件のうち37件、音楽室や美術室などの特別教室が145件のうち91件、実習棟などの比較的小規模な建物である別棟が20件のうち12件、廊下が85件のうち34件といった状況であった。すなわち、最上階で天井脱落の被害を受けた割合は他の階に比べて高かった。最上階に位置する音楽室などに段差・折れ曲がりのある天井が設けられている場合は、一層の注意が必要である（後述の「脱落した天井の形状」等を参照）。

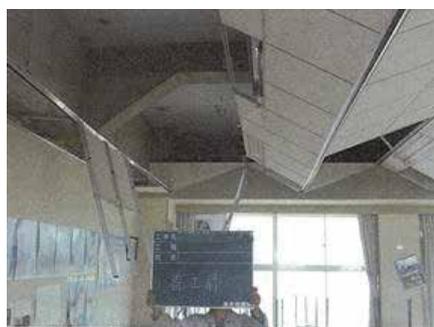
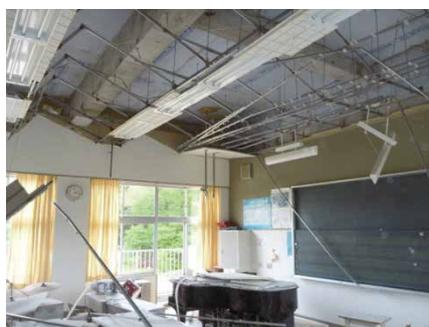
写真 4 折れ曲がり天井（のこぎり天井）の脱落被害の例

- 脱落した天井の形状<sup>21</sup>をみると、平天井が 272 件、舟底天井 6 件、傾斜天井が 8 件、のこぎり天井が 31 件であった。また、のこぎり天井について部屋の規模を比較すると、脱落のあったのこぎり天井は「大教室」のみで、そのうち「通常天井高」が 28 件と 90% を占めていた。
- 音楽室などは音響環境を確保するため、反射性能を期待して折れ曲がりのある天井（本調査では「のこぎり天井」として集計）を設けることがある。段差や折れ曲がりのある天井は、段差・折れ曲がり部分に局所的な力が作用し損傷する危険性が高まることが指摘されており、今般の天井被害においても、こうした天井の脱落被害が見られた。

(1) 音楽室の折れ曲がり天井脱落

(2) 音楽室の折れ曲がり天井脱落

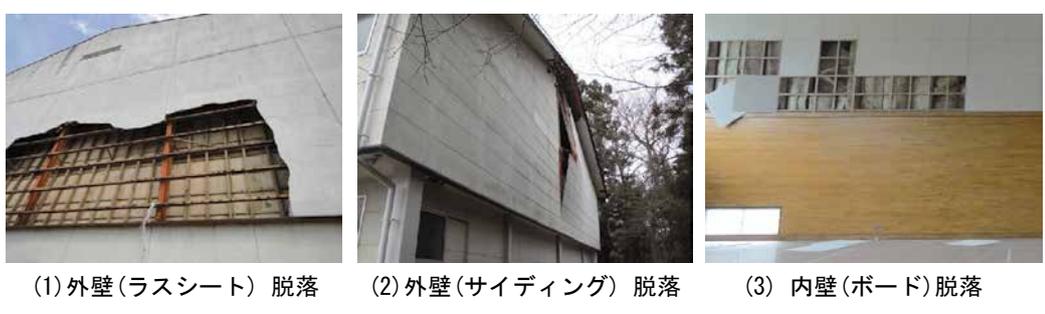
写真6 外壁・内壁の脱落被害の例

・また、写真6 (2)に例示するように、サイディングなど変形追従性が高いと考えられている外壁の脱落も発生している。個別の被害事例を見ると、構造骨組みと離れた位置に壁が取り付けられ構造骨組みと一体になっていなかった、あるいは構造骨組み自体の剛性が不足していたといったものもある。変形追従性の高いと考えられている構法であっても脱落した原因の一つとして、そうした状況により壁の取り付け位置での応答変形が大きくなったことが考えられる。

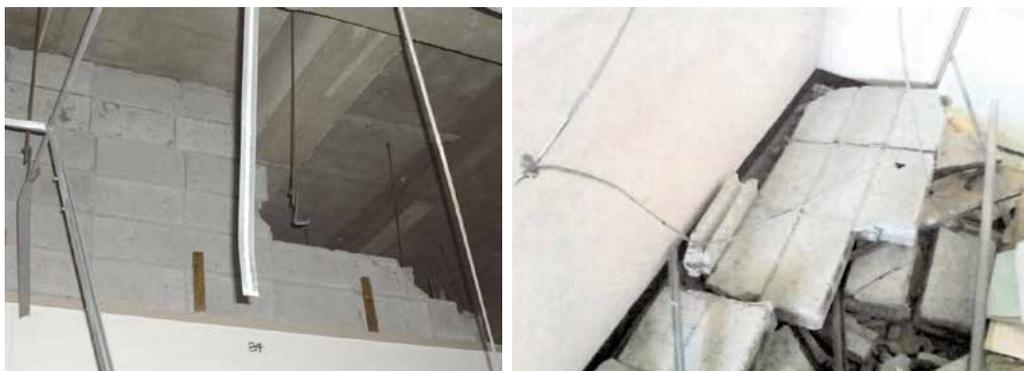
写真 7 コンクリートブロック壁の一部脱落

- ・コンクリートブロック壁の脱落被害があった 12 棟すべてが、建築後 25 年以上経過<sup>29</sup>している老朽施設<sup>30</sup>であった。
- ・被害の発生した場所は、教室等が 5 棟 (約 42%)、便所等が 7 棟 (約 58%) であった。また、脱落被害 12 棟のうち 10 棟 (約 83%) が天井裏のコンクリートブロックが脱落した被害であった。(写真 7)
- ・被害の状況については、脱落被害 12 棟のうちコンクリートブロック壁と周囲との緊結がなかったものは 10 棟 (約 83%) であった。なお、周囲と緊結されていたものは 3 棟 (緊結の有り、無しの両方の被害を含む事例 (2 棟) はダブルカウントしている。以下同じ)、緊結状況が不明なものは 1 棟であった。

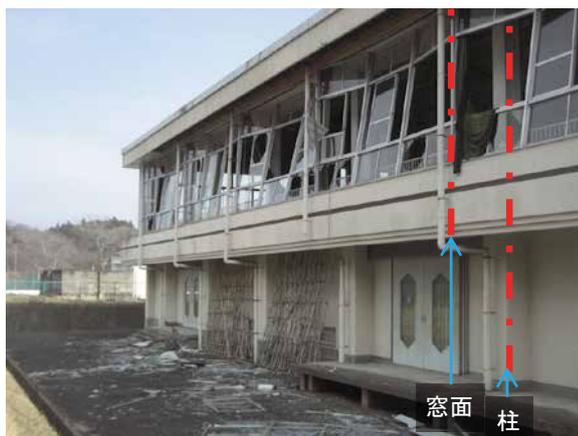
写真 8 桁行面の窓と柱の関係(例)

- ・障子ごとの脱落被害 25 棟のうち、老朽施設は 17 棟(68%)、非老朽施設は 8 棟(32%)であった。
- ・被害の発生した面(桁行/張間)については、桁行面が 21 棟(約 84%)であった。そのうち被害のあつた開口部の幅が 10m以上のものは 17 棟(約 81%)であり、また 17 棟全てについて、被害のあつた開口部の面が構造体の柱から水平方向に外側に離れており、その距離は約 0.5m~1.5mであった。(写真 8, 図 25)

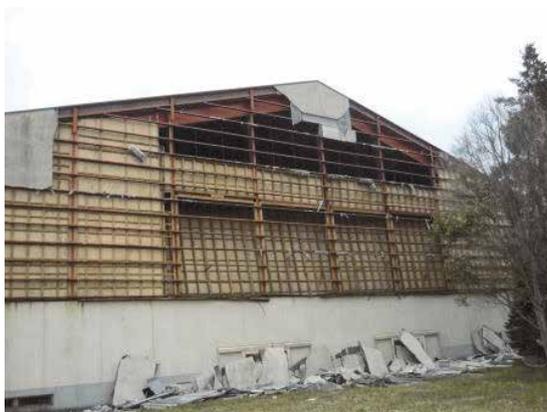
写真 9 外壁妻壁のラスシートの全面脱落

- ・屋内運動場の外壁脱落被害 97 棟のうちモルタル脱落被害は 28 棟（約 29%）であり、その全てが老朽施設であった。
- ・被害規模については、おおむね 10 m<sup>2</sup>以上の脱落被害（以下「面的脱落」という。）が 20 棟（約 71%）、おおむね 6m 以上の高所からの脱落被害（以下「高所脱落」という。）が 20 棟（約 71%）であった。
- ・被害の発生した面については、28 棟のうち 24 棟（約 86%）が張間面（妻面）であった。（写真 9、図 26）

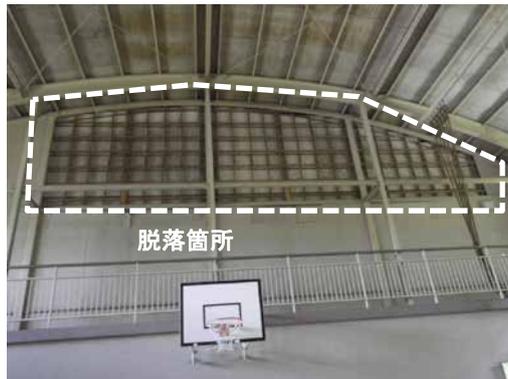
- ・屋内運動場の内壁脱落被害 66 棟のうち、妻面の面的脱落又は高所脱落等，危険性の高い被害は 30 棟<sup>31</sup>（約 45%）であり，これらについて傾向の把握を試みた。
- ・老朽施設は 20 棟（約 67%），非老朽施設は 10 棟（約 33%）であった。
- ・面的脱落が 8 棟（約 27%），高所脱落が 24 棟（80%）であり，高所脱落 24 棟のうち天井や梁との取り合い部の脱落被害は 13 棟（約 54%）であった。（写真 10, 11）
- ・脱落した材料はボード類が 27 棟（90%），モルタル類が 3 棟（10%）であった。なお，モルタル類が脱落した建物は全て老朽建物であった。

写真 10 内壁（有孔ベニヤ板）の脱落

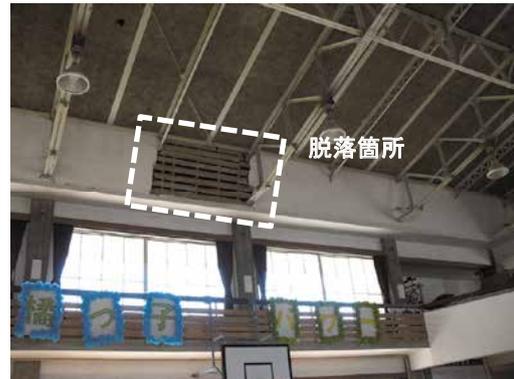
写真 11 内壁（ラスモルタル）の脱落

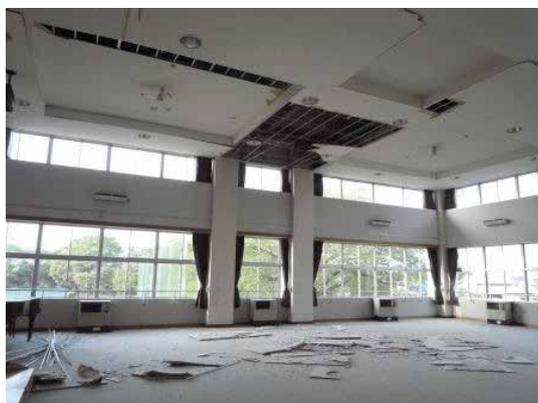
- ・1.5層分の階高を持つ大空間（高さ5.6m、面積279㎡）の多目的室の天井が下地材ごと脱落している。当該室の屋根は他の校舎から突出した形になっている。天井の仕様は石膏ボード下地にロックウール吸音板仕上げの在来天井である。屋根形状は緩やかなアーチ状になっている一方で、天井形状は平天井（段差あり）であり、吊り長さが均一ではない。天井面が段差部分で破損したり、壁際で野縁が曲がっていたりしていることから、地震時の天井面の衝突により破損・脱落したものであると思われる。

写真12 階高の高い大空間の天井の脱落

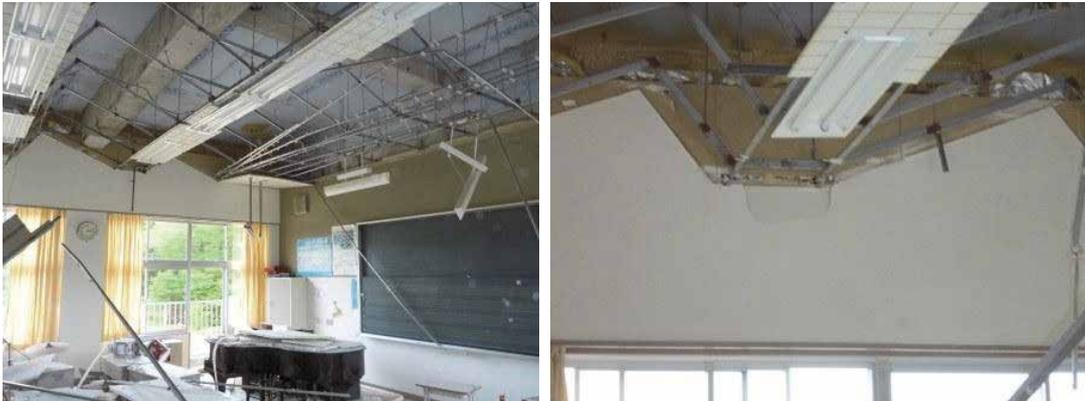
勾配を有しており、折れ曲がり方向と直交する方向に吊りボルトの長さが若干違っている。

- ・斜め部材が全くなく、折れ曲がり天井であったため脱落したと考えられる。

写真13 折れ曲がり天井の脱落

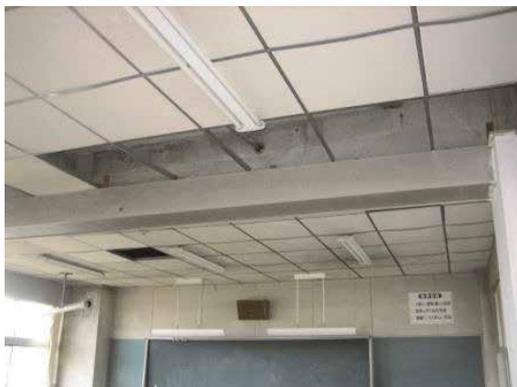
- ・3階建て校舎の全ての階及び階段室のペントハウス部分で天井が脱落している。
- ・被害は、天井板のみの脱落、破損したTバーを含めた脱落、脱落に至らないまでもTバーに変形が生じている、などである。
- ・天井板の脱落は、1階では1～2枚ずつ点々と、2階では5枚程度まとまった一列で、3階では10枚程度まとまって見られ、上階に行くほど被害の程度がひどくなっている。
- ・脱落箇所は壁際や梁際が多く、中央部での脱落も一部で見られる。
- ・Tバーに変形が見られ、天井板の脱落が多く生じていることから、天井と周囲の壁などとの衝突が天井板の脱落に影響を与えていることが考えられる。

写真14 システム天井の脱落（普通教室）

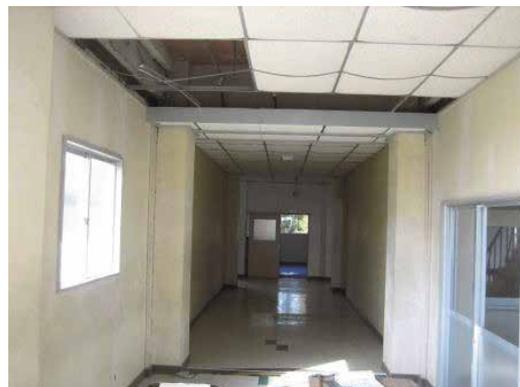
写真15 Tバーの破損・変形（廊下）

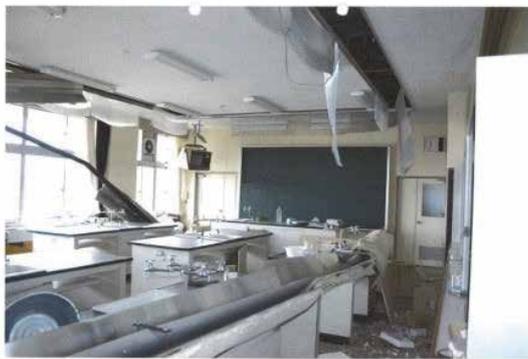
- ・3階建て RC 造校舎における天井面の輻射暖房の設備で、アルミルーバー、反射板、放射管の一部が脱落している。脱落した部屋は、職員室、普通教室、特別教室等である。
- ・暖房設備が脱落したのは特別教室等のスパンの大きい教室で、比較的スパンの小さい普通教室では脱落していない。また、上階ほど被害が多かった。
- ・部屋の内部に口の字型に輻射暖房が回っているが、その設備が脱落しており、天井板はほぼ無被害であった。口の字の内側より外側の天井の方が揺れにくいいため、間に挟まれている設備が脱落したと考えられる。
- ・当該設備は古いタイプの設備で、天井に全ての荷重を負担させていることに注意が必要である。

写真 16 天井裏の暖房設備の脱落

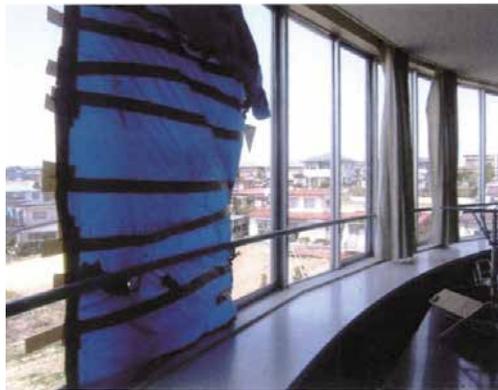
- ・音楽室は 4 階の搭屋に位置し、搭屋は円形の平面形状となっており、階高が比較的高い。この音楽室の横連窓において、障子の脱落及び窓ガラスの損傷が確認された。横連窓の部分は RC 造架構の外側に張り出したサッシであり、一部で下階が吹き抜けとなっている。
- ・被害があった音楽室の窓は、片引き形式で、障子が 1 枚脱落した。窓の上下には垂れ壁と腰壁が取り付け、層間変形が集中しやすい横連窓であった。窓面が RC 造架構の外側に張り出しており、架構面内における変形の制限を受けることなく大きく揺れたことが考えられる。また、一部で下階が吹き抜けのため、一般的な窓と比較して上下方向の変形も受けやすい状態にあったと考えられる。
- ・地震による揺れによって当該窓に過大な変形が集中して、窓ガラスの破損等が生じたと考えられる。

写真17 横連窓の障子ごとの脱落 (4階音楽室)

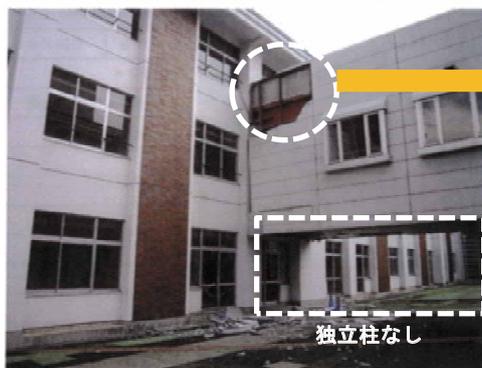
- ・東西方向に長い校舎2棟の間をつなぐ渡り廊下と校舎のエキスパンション・ジョイント近傍で、渡り廊下の2階外壁の押出成形セメント板が脱落しており、1階の外部天井も天井板が脱落している。2階外壁の脱落は上部の方がより大きくなっている。
- ・さらに、渡り廊下を支えているRC造校舎との定着部において、アンカーボルトの破断や変形、コンクリートの破壊、脱落が生じている。
- ・この渡り廊下は、独立柱によって自立した構造ではなく、両側のRC造の校舎に支えられている構造であり、全ての地震水平力は定着部を通じて校舎に伝達される構造として設計されたものであると推察される。しかし、渡り廊下の鉄骨梁を校舎に定着している部分が地震時に水平せん断力を伝えきれず、この部分のアンカーボルトやコンクリートに被害が生じたものと考えられる。
- ・さらに、この被害のため、渡り廊下の水平支持能力が低下して構造全体が水平移動してしまい、これに伴って外壁の過大な変形や校舎との衝突を生じ、外壁及び天井が脱落したのと考えられる。また、外壁脱落は上部の方が大きいことから考えて、渡り廊下の骨組み自体の水平剛性も不十分であった可能性が想定される。

写真19 外装材(押出成形セメント板)の脱落

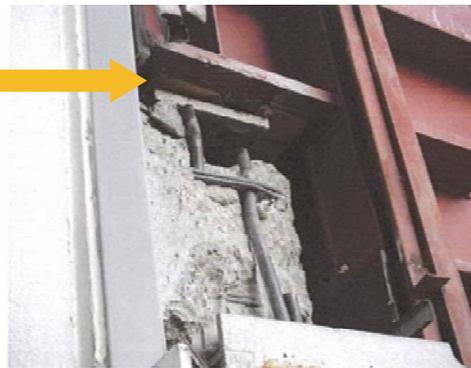
写真20 アンカーボルトの破断・変形

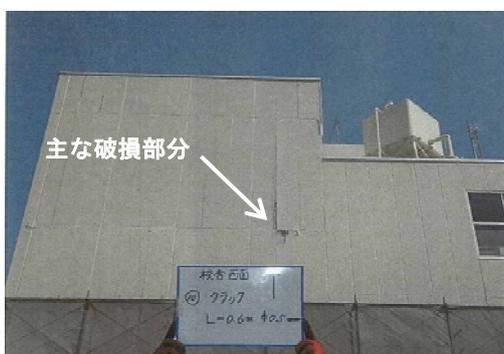
- ・ S 造 4 階建ての校舎における西側の階段室の外壁 ALC パネルが広範囲にわたって破損している。そのうち、数枚はパネルの交換が必要な破損である。破損は目地部分を中心にパネルの欠損を伴っている。内壁のパネルも破損が見られる。
- ・ 破損箇所の一部は 4 階のペントハウスへの階段室部分であり、周囲との挙動の違いが影響した可能性もあると思われる。1979 年建築の校舎で、縦壁挿入筋構法<sup>33</sup>で ALC パネルが取り付けられていた。
- ・ 脱落はしていないが、重量のある ALC パネルが高所から落下した場合に児童生徒等に被害が及ぶ危険性が高いと考えられる。

写真 21 外装材 (ALC パネル) の損傷

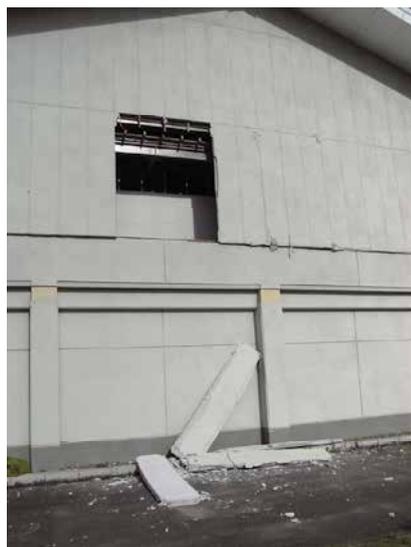
(参考) 写真 22 過去の震災における ALC パネルの脱落被害

<sup>33</sup> ALC パネルを外壁の縦壁として取付ける構法。層間変位追従性に乏しく、2002 年に廃止され、現在は耐震性のより高いロッキング構法へと全面的に変更されている。

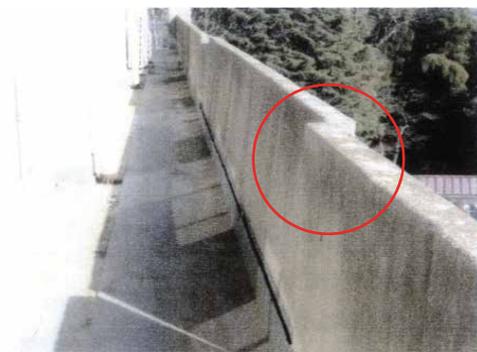
- ・ バルコニー先端に手すりとして設置された一体打ち RC 造の腰壁が、一部で傾斜して、隣接する腰壁との間にずれが生じている。
- ・ 地震時に大きな加速度が作用し、慣性力によってこの部分の腰壁が傾斜したことが推察され、その基部では縦筋が降伏している等の損傷が危惧される。腰壁には水平距離 8.5m ごとに幅 100 mm の間隔 (スリット) が設けられており、その間に繋ぎ筋はない。
- ・ この事例では脱落は免れたが、地震の揺れ方によっては重量のある RC 造腰壁が高所から落下する可能性があり、重大な被害を招く恐れがある。

写真 23 バルコニー先端の RC 造腰壁の傾斜

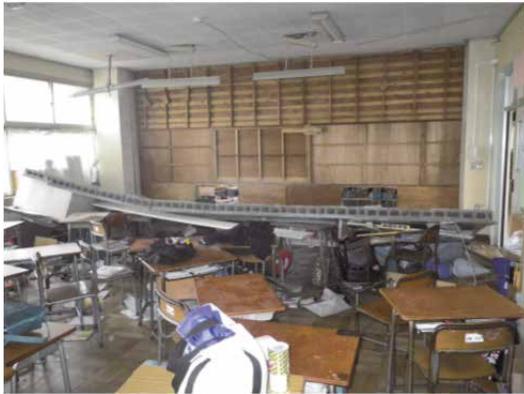
- ・教室間の間仕切り壁として用いられていたコンクリートブロック壁が、全面にわたって倒壊している。コンクリートブロック壁が倒壊後も一体性を保っていることから、コンクリートブロック壁内には配筋がなされているものと推察される。
- ・一方、コンクリートブロック壁側部と周辺のRC造架構との緊結については、元々は可動式の間仕切り壁の戸当たりとしてRC造架構にとめ付けてあった木材にコンクリートブロックをはめ込んでおり、緊結されていなかったと見られる。
- ・また、コンクリートブロックをはめ込んでいる木材は、RC造架構にくぎのようなもので数箇所がとめ付けられているのみである。そのため、面外方向の振動を受けてコンクリートブロック壁の荷重に耐えきれずにとめ付け箇所が引き抜かれ、コンクリートブロック壁が倒壊したものと推察される。
- ・上記は極めてまれなケースで今回の地震被害では唯一の事例であるが、コンクリートブロック壁は、十分な配筋及び周辺の構造体との有効なつなぎあるいはアンカーがないと、振動によって部分的に落下する危険性が高い。今回の地震被害でも、RC造架構との緊結が不十分であったためにコンクリートブロックの塊が部分的に落下した事例が複数ある。(写真26, 27参照)

写真24 コンクリートブロック壁の全面倒壊

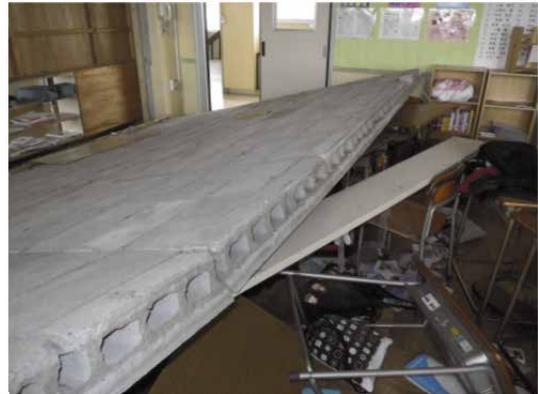
写真25 RC造架構との境界部分

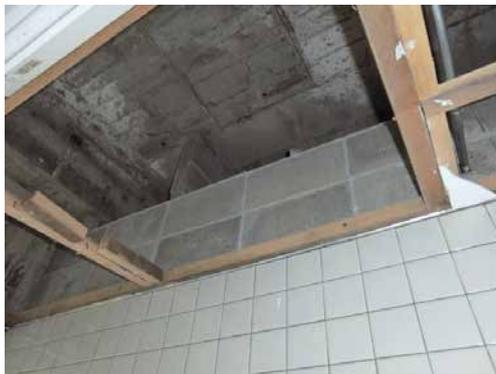
(参考) 写真26 頂部にアンカーがなく  
ブロック壁が落下した事例

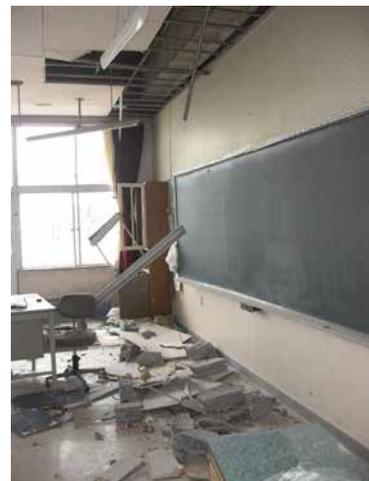
(参考) 写真27 教室間のブロック壁が天井裏から落下した事例
