2-2-10 エキспанション・ジョイントカバーの脱落

2-3 個別調査・分析の結果（屋内運動場）

第3章 非構造部材の耐震対策手法の検討

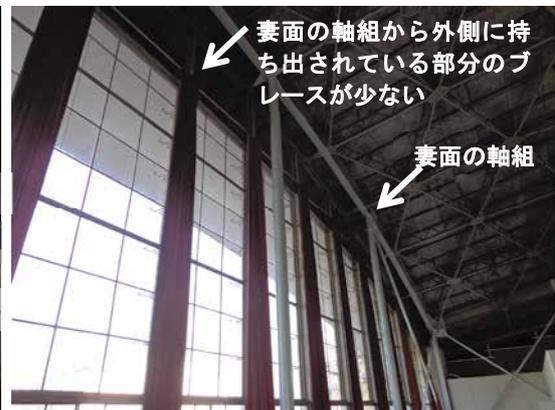
- ・アリーナの屋根架構については、耐震診断において荷重伝達性能が不足していると判定されている。地震時に大きな力を受けた屋根架構が変形したことで、スパン中央付近で屋根架構と床の変位差が大きくなり、外壁に面外変形が生じた可能性がある。
- ・被害が生じた窓ガラスのある妻面は軸組から屋根構面を外側に持ち出して支持している状態である。持ち出されている部分については屋根面ブレースの数が少ないため、面内剛性が低いと思われる。
- ・地震の際に生じた面内変形及び慣性力に対して、硬化性パテ止めによりサッシ枠に拘束された窓ガラスが追従できずに破損・脱落したと考えられる。また、同じはめ殺し窓でも最下段の箇所ではガラスは割れておらず、上部のはめ殺し窓に変形が集中した可能性が考えられる。

写真 30 妻面の開口部の屋根ブレース

- ・地震時における壁面の変形を抑えることが必要であり、建物の剛性が低く変形しやすい場合には、軸組ブレースを増設するなどの対策が有効である。また、1981年以前に建てられた屋内運動場で耐震診断あるいは耐震補強が行われていないものについては、耐震化する必要がある。耐震診断の結果、補強の必要なしとなった屋内運動場の場合であっても、古いブレースは接合部で破断しやすいものが多く、大地震時に破断し大きな変形が生じる可能性があるため、接合部ごと新しいブレースに交換することが望ましい。このほか、構造骨組みと離れた位置に窓がついた壁がある場合には、屋根面や軒の剛性を考慮して非構造部材に生じる変形を計算し、追従可能な変形量に収まっていることを確認するか、軒に屋根面ブレースを増設して変形を抑制することも考えられる。

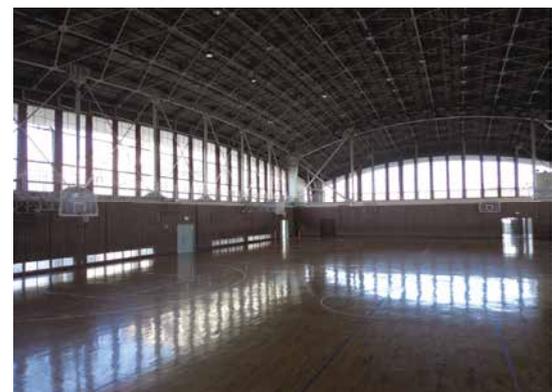
写真 32 張間方向・桁行方向のブレース（復旧後）

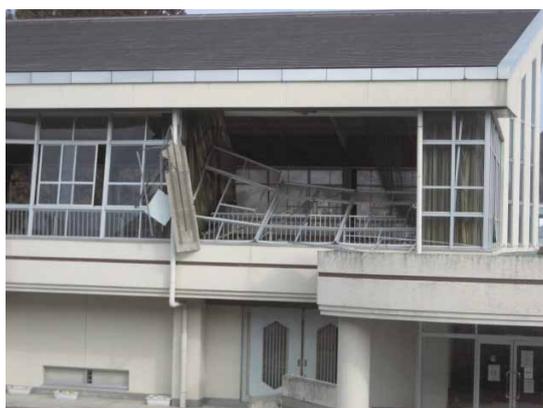
- ・屋内運動場 2 階の大開口部において横連窓状のサッシが外れるなどして、桁行方向南北面のガラスが全面的に割れている。構造体から外側に張り出した 2 階の廊下部分に横連窓が取り付けられており、ガラスがサッシ枠ごと大規模に脱落して

いる。特に北側では全面的に面外方向に外れている。窓の上部の取付け部分は、構造体とは別の角形鋼管を設置して、それにとめ付けているように見受けられる。

写真 33 横連窓の大規模な脱落・損傷（南面）

- ・面内変形に対しては十分なクリアランスを確保するなど、地震時における構造体や支持部の変位を十分に検討して設計を行う必要がある。
- ・既存施設で改修が困難な場合は当面の対策として、飛散防止フィルムを貼る、ガラス等の落下の危険性がある場所の下にひさしを設ける、若しくは人が近づけないよう植栽を設けるなどの対策のほか、落下による危害がない場所に避難できるよう日頃から注意喚起を徹底することが望ましい。
- ・飛散防止フィルムを用いる場合は3-3-3と同様の留意が必要である。

- ・地震時における壁面の変形を抑えることが必要であり、建物の剛性が低く変形しやすい場合には、軸組ブレースを増設するなどの対策が有効である。また、1981年以前に建てられた屋内運動場で耐震診断あるいは耐震補強が行われていないものについては、耐震化する必要がある。耐震診断の結果、補強の必要なしとなった屋内運動場の場合であっても、古いブレースは接合部で破断しやすいものが多く、大地震時に破断し大きな変形が生じる可能性があるため、接合部ごと新しいブレースに交換することが望ましい。さらに、構造体から小梁を持ち出して開口部を設ける場合には、構造体と小梁の部分の剛性を十分に確保し、地震時に開口部に生じる変形が追従可能な変形量に収まるようにする必要がある。計算で変形を求めにくい場合には、大梁を延長して持ち出すとともに、軒に屋根面ブレースを設置して変形を抑制することも考えられる。

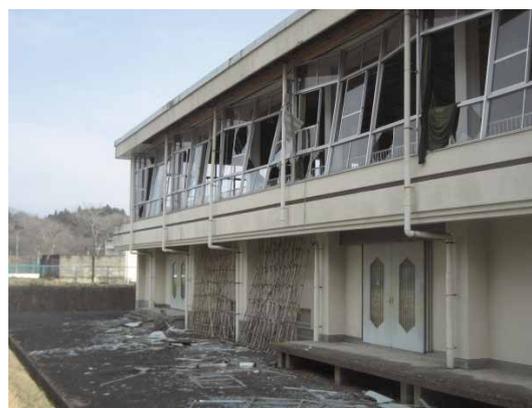
写真 34 横連窓の大規模な脱落・損傷（北面）

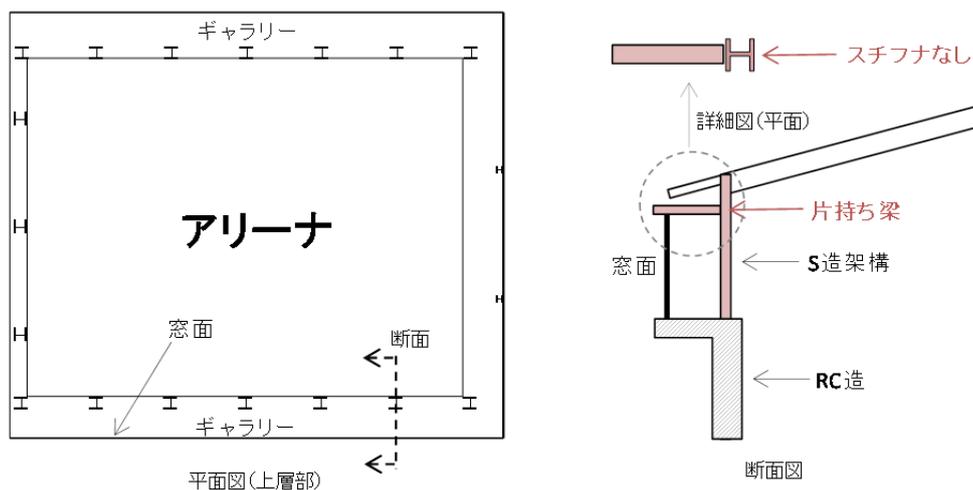
図 29 平面図及び断面図

- 構造的には、ギャラリーから下部が RC 造、上部が S 造の屋内運動場である。S 造部分には H 形断面柱が用いられているが、弱軸方向に軸組筋交いが設けられておらず、S 造部分が全体的に変形しやすい状態であったと推察される。
- S 造部分の桁面（南面、北面）と妻面（東面）は、材長 1.5m 程度の剛性の小さな片持ち梁を軸組から持ち出し、その先に横連窓が取り付けられている。図面で見ると軸組柱と片持ち梁の接合部にはスチフナが設けられていない。端部も含め片持ち梁の剛性が不足しており、窓面の位置で上下方向の大きな振動が生じたと思われる。

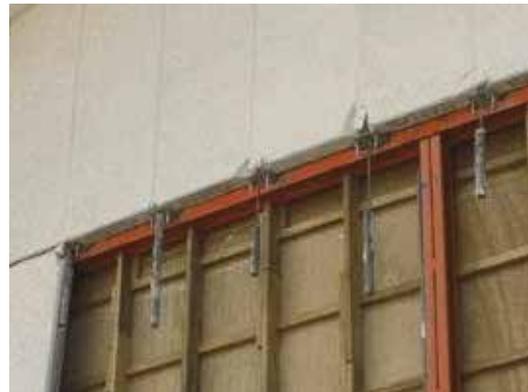
- ・外壁妻面の ALC パネルが 2 階部分で一部脱落している。留め付け構法は縦壁挿入筋構法であるため層間変位に追従できなかったと思われる。2 階張り出し部分の外壁のため、二次部材に取り付けられていることも原因の可能性がある。

写真 38 取付け部の状態

- ・外壁に ALC パネルを用いている場合で、縦壁挿入筋構法により設置されている場合は、ロッキング構法など層間変位追従性が高い構法への改修を行うことが必要である。その際、変形追従できるよう適切に接合部及び目地を設計することが重要である。また、金属サイディングなど、より軽量で脱落可能性の少ない仕上げ

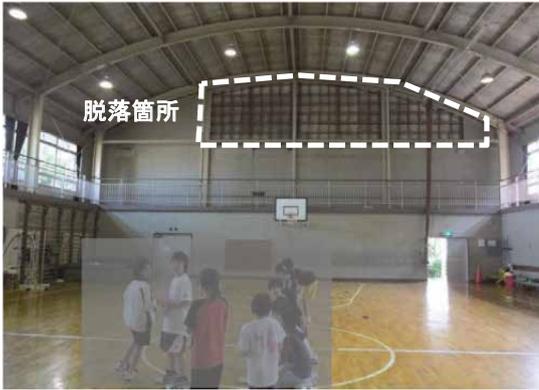
- ・アーチ形屋根を有し、桁行方向はブレース構造、張間方向は H 形鋼ラーメン構造（下層部は RC 造）の屋内運動場であると見受けられる。アリーナ南側妻面上部の内壁（有孔ベニヤ板）が大規模に破損、脱落している。被害写真から木下地にくぎで有孔ベニヤがとめ付けられていたと推察される。
- ・この内壁妻面は、構造骨組み（張間方向ラーメン）から外側に張り出した 1 m 幅のギャラリーの外側に設置されている。内壁妻面と張間方向ラーメンとを接続している構造部材は少なく、この内壁は自立壁に近い状態にあると考えられる。このような構造形式のため、内壁妻面上部が面外方向及び面内方向に大きく変形し、内壁の破損・脱落に至ったものと思われる。

写真41 内壁妻面(有孔ベニヤ板)の大規模脱落

- ・面内方向の変形に対して、変形追従性の確保された部材を用いることが必要である。また、面外方向の慣性力に対して、部材の接合部の強度を確保し脱落を防止することも重要である。

- ・地震時における妻面の変形を抑えるため、構造体の耐震性を確保することに加えて、内壁妻面と構造体とを接続して一体化し、妻面が独立して変形することのないようにすることが有効である。その際、妻面の質量に応じた地震力が屋根面を通じて伝達されるため、屋根面ブレースの剛性及び強度を確保することも併せて検討すべきと考えられる。
- ・また、内壁妻面が大面積であり、構造体と妻面との接続箇所数を十分に確保できない場合には、妻面自体に剛強な柱や梁を設けることによって、妻面自体の剛性を向上させることも考えられる。

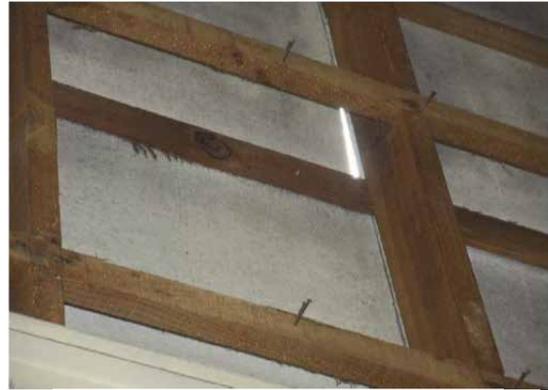
写真42 木下地の状態

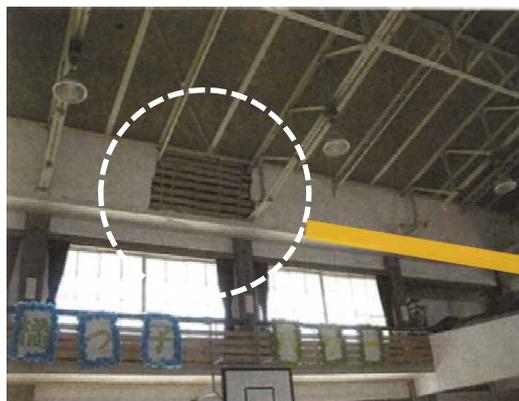
- ・トラス梁が内壁を貫通している部分で、この内壁部分のモルタルが破損、脱落している。ラス網やラスシートはなく、木下地の上に防水シートを張り、その上にモルタルを施工している。脱落部分は防水シートごと脱落している。
- ・屋根面筋交いの破断、緩みが観察されることから、屋根面筋交いの降伏・破断により屋根面剛性が失われて鉄骨トラス梁が面内で変形し、これにより接触していた下がり壁の損傷を導いたものと推察される。

写真44 内壁モルタルの脱落

- ・高所のモルタル仕上げの壁は、地震時の脱落により大きな被害となる可能性があるため、注意が必要である。モルタルに浮き等がある場合は、アンカーピン等による補強や必要に応じてモルタルの撤去等内装材の改修を行うことが必要である。
- ・ラスシート等は比較的変形追従性が乏しく、かつ重量があるため、高所に用い続けることは避けるべきである。既存施設の内壁がラスシート等の場合は、必要な点検を実施し、耐震性が不十分な場合、若しくは耐震性の確認が困難な場合は既存のラスシート等を撤去するとともに、必要に応じ、ラスシート等より軽いサイディングやボード等の内装材を変形追従性の確保できる設置方法により再設置することが必要である。

- ・材料に関わらず、構造体が貫通する非構造部材には損傷・脱落の被害がしばしば観察される。構造体が非構造部材を貫通しない設計とするか、やむを得ず貫通する場合は、脱落の危険性がある部材を使用しないこと、若しくは構造体の変形に追従可能な仕様にする、また非構造部材と接触・貫通する構造部材の変形をなるべく小さく抑えることが有効である。
- ・また、屋根面剛性が不足する場合には、対策としては屋根面筋かいの増強が有効である。

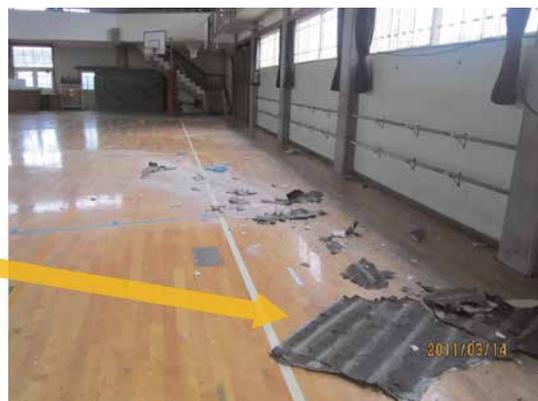
写真45 脱落したモルタル
