屋内運動場における非構造部材の震動被害と構造性能・特性に関する検討 (天井落下防止対策等検討ワーキンググループ)

校舎における天井の震動被害の傾向等に関する検討 (天井落下防止対策等検討ワーキンググループ)

学校施設における非構造部材の耐震対策の推進に関する調査研究報告書（概要）

（平成26年3月 学校施設における非構造部材の耐震対策の推進に関する調査研究協力者会議）

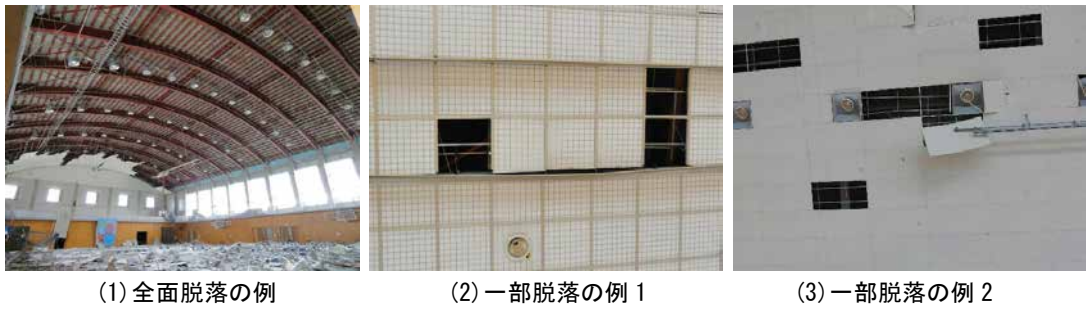
写真1 天井の震動被害の例

災害復旧資料において、アリーナに吊り天井が設置されていることが確認できた調査対象5県の屋内運動場165棟について、天井の震動被害と、構造形式や構造性能並びに構造の震動被害の程度の関係について検討を行った。2012年度においては天井の震動被害の程度を「全面脱落」、「一部脱落」、「破損」の3段階に区分したが、2013年度は天井の存在が確認されたが被害の報告がなかったものを「被害報告無し」としてカウントした。被害報告無しについては、天井以外の部位が受けた被害報告の中で天井の設置が確認できたものであり、天井が設置されていて震動被害がなかった屋内運動場の全てを表すものではない。165棟のうち、全面脱落したものが23棟、一部脱落したものが72棟、破損したものが28棟で、被害報告無しは42棟である。全面脱落と一部脱落の例を写真1に示す。

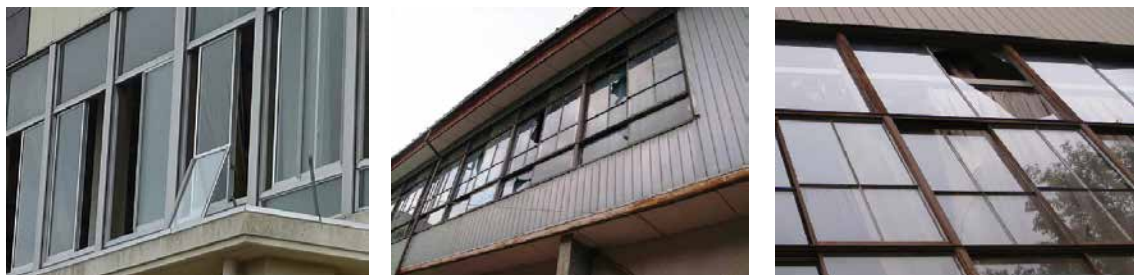
写真2 窓ガラスの震動被害の例

災害復旧資料において、窓ガラスについて何らかの震動被害が報告された屋内運動場は、調査対象5県で206棟あった。これらの屋内運動場について、窓ガラスの被害と構造形式や構造性能並びに構造の震動被害の程度の関係について検討を行った。窓ガラスの被害については、2012年度は①「障子ごと脱落」②「可動サッシガラス割れ」③「アルミサッシはめ殺し割れ」④「スチールサッシはめ殺し割れ」の4つに分類した。この分類では、④から①の順番で、小さな変形で起こる被害となっている。これらのうち、スチールサッシはめ殺し割れは件数が少なかったことから、アルミサッシはめ殺し割れと併せ「サッシ窓はめ殺し割れ」とし、本報では「障子ごと脱落」、「可動サッシガラス割れ」、「サッシ窓はめ殺し割れ」の3つに分類で整理した。なお、同じ棟で2種類の被害が見られた場合は、より大きな変形で発生したと考えられる被害で代表した。障子ごと脱落、可動サッシガラス割れ、サッシ窓はめ殺し割れの例を写真2に示す。

(1) 障子ごと脱落

(2) 可動サッシガラス割れ

(3) サッシ窓はめ殺し割れ

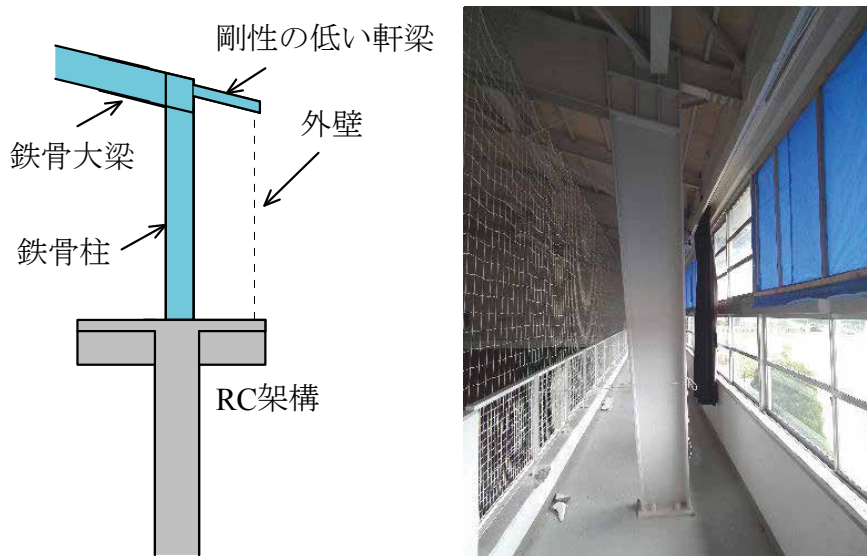
図 14 障子ごと脱落した RS タイプの屋内運動場の例

屋内運動場全体の構造形式と窓ガラスの震動被害の関係を図13に示す。可動サッシガラス割れとサッシ窓はめ殺し割れについては、どのタイプの屋内運動場においても同様にみられるが、障子ごと脱落した棟数は、RSタイプの屋内運動場で最も多い。RSタイプの屋内運動場で障子ごと脱落した被害が多かった原因としては、図14に例示するように、鉄骨架構と外壁が離れて設置された屋内運動場で外壁が剛性の低い軒梁等に接合されたような場合に、梁間方向の応答に伴い軒梁先端が大きく上下方向に変形したことが考えられる。

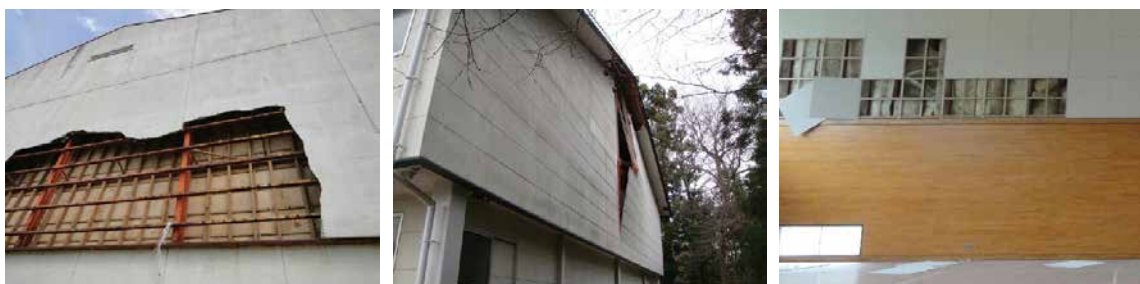
写真3 外壁・内壁の脱落

外壁が脱落したものは、新耐震の屋内運動場で28棟、補強済みの屋内運動場で16棟、補強不要の屋内運動場で12棟、未対応の屋内運動場で28棟である。調査対象に占める割合はそれぞれ3.8%、6.2%、17.9%、6.6%と、変形追従性能が低い外壁が使われていることが多い建築年代の古い屋内運動場で脱落が多く発生している。補強不要の屋内運動場での発生率が高いことと、構造要素の被災度区分との関係から、構造の耐震性能との相関性は低いと言える。また、写真3(2)に例示するように、サイディングなど変形追従性が高いと考えられている外壁の脱落も発生している。変形追従性の高いと考えられる構法であっても脱落した原因の一つとして、構造骨組と離れた位置に壁が取り付けられ構造骨組と一体になっていなかった、あるいは構造骨組自体の剛性が不足していたことにより、壁の取り付く位置での応答変形が大きくなったことが考えられる。

(1) 外壁(ラスシート)脱落

(2) 外壁(サイディング)脱落

(3) 内壁(ボード)脱落

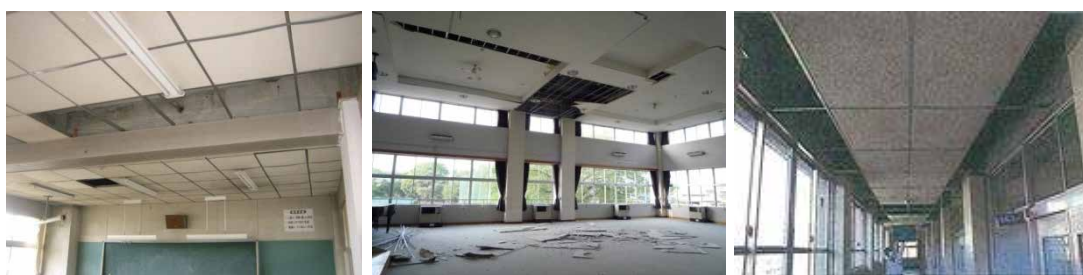
写真1 校舎天井の脱落被害の例

(1) 普通教室の天井脱落

(2) 特別教室（多目的室）の天井脱落

(3) 廊下の天井脱落

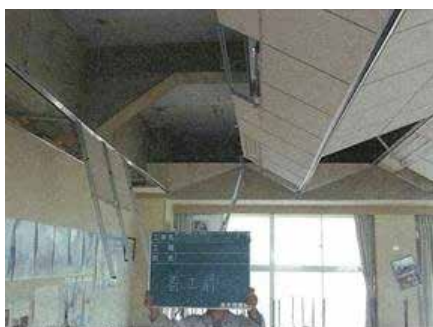
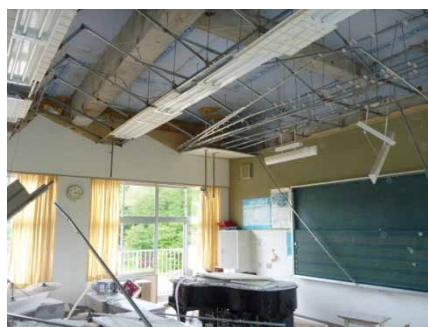
写真2 折れ曲がり天井（のこぎり天井）の脱落被害の例

脱落した天井の形状⁶をみると、平天井が272件、舟底天井6件、傾斜天井が8件、のこぎり天井が31件であった。また、のこぎり天井について部屋の規模を比較すると、脱落したのこぎり天井は「大教室」のみで、そのうち「通常天井高」が28件と約90%を占めていた。音楽室などは、音響環境を確保するため、反射性能を期待して折れ曲がりのある天井（本調査では「のこぎり天井」として集計）を設けることがある。段差や折れ曲がりのある天井は、段差・折れ曲がり部分に局所的な力が作用し損傷する危険性が高まることが指摘されており、今般の天井被害においても、こうした天井の脱落被害が見られた。

(1) 音楽室の折れ曲がり天井脱落

(2) 音楽室の折れ曲がり天井脱落

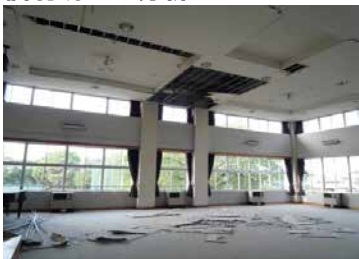
大規模空間の天井脱落。段差部分や壁際において天井面の衝突により破損・脱落。

部材	想定される対策手法
天井の脱落防止対策	特定天井（天井高6m超かつ水平投影面積200㎡超の天井）に該当する既存の大規模な天井は、 <u>建築基準法に基づく技術基準や手引を踏まえた対策が必要</u> 。
大開口部のはめ殺し窓の破損・脱落防止対策	窓ガラスの取付けに硬化性パテを使用しているはめ殺し窓は、 <u>弾性シーリング材への改修等が必要</u> 。アルミサッシ等への改修も有効。
横連窓の破損・脱落防止対策	面内変形に対して十分なクリアランス（隙間）の確保が必要。窓面が構造面から外側に張り出している場合は、 <u>構造面の検討も必要</u> 。
外壁ラスシート等の脱落防止対策	ラスシート等は変形追従性が乏しく重量があるため、 <u>高所に用い続けることは避ける</u> 。外壁がラスシート等で耐震性が不十分な場合は <u>撤去の上、サイディング等の外装材への改修が必要</u> 。

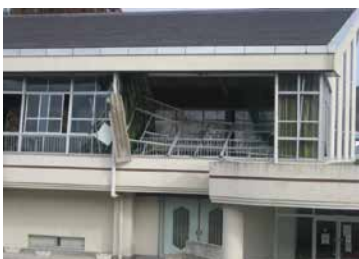
横連窓が窓枠ごと脱落。構造体から外側に張り出した窓面が上下方向の振動により脱落。

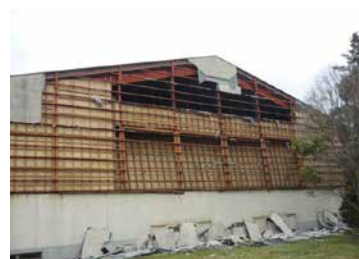
外壁が全面脱落。変形追従性が低い上、経年により取付け部に錆びが発生。
