資料49-1  
科学技術・学術審議会  
研究計画・評価分科会  
宇宙開発利用部会  
調査・安全小委員会  
(第49回) 2023.7.31

# H3ロケット試験機1号機 打上げ失敗原因調査状況

2023年7月31日

宇宙航空研究開発機構

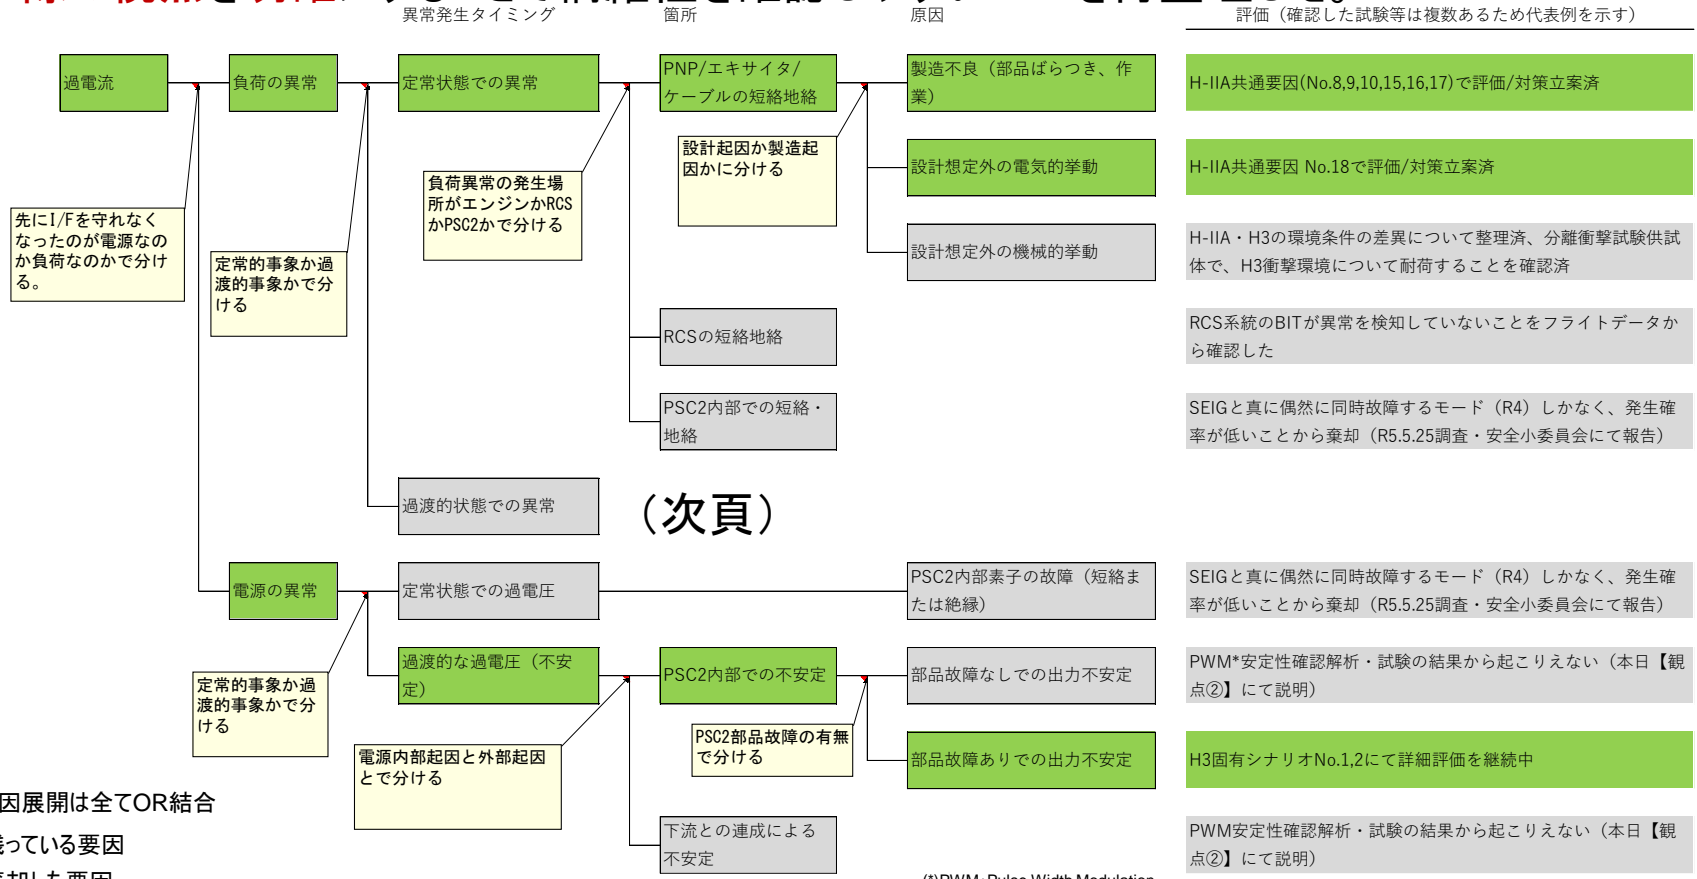
- 従来のFTAは、H-IIAとの共通要因を早期に識別する観点から、「機能」や「部位」の切り口で要因展開しており、過電流をトップ事象としたときには網羅性が確認しにくい構成であった。
- それを補うため、PSC2のエンジン駆動電源系統の過電流をトップ事象として、各要因に展開する際の視点を明確にすることで網羅性を確認しやすいFTAを再整理した。

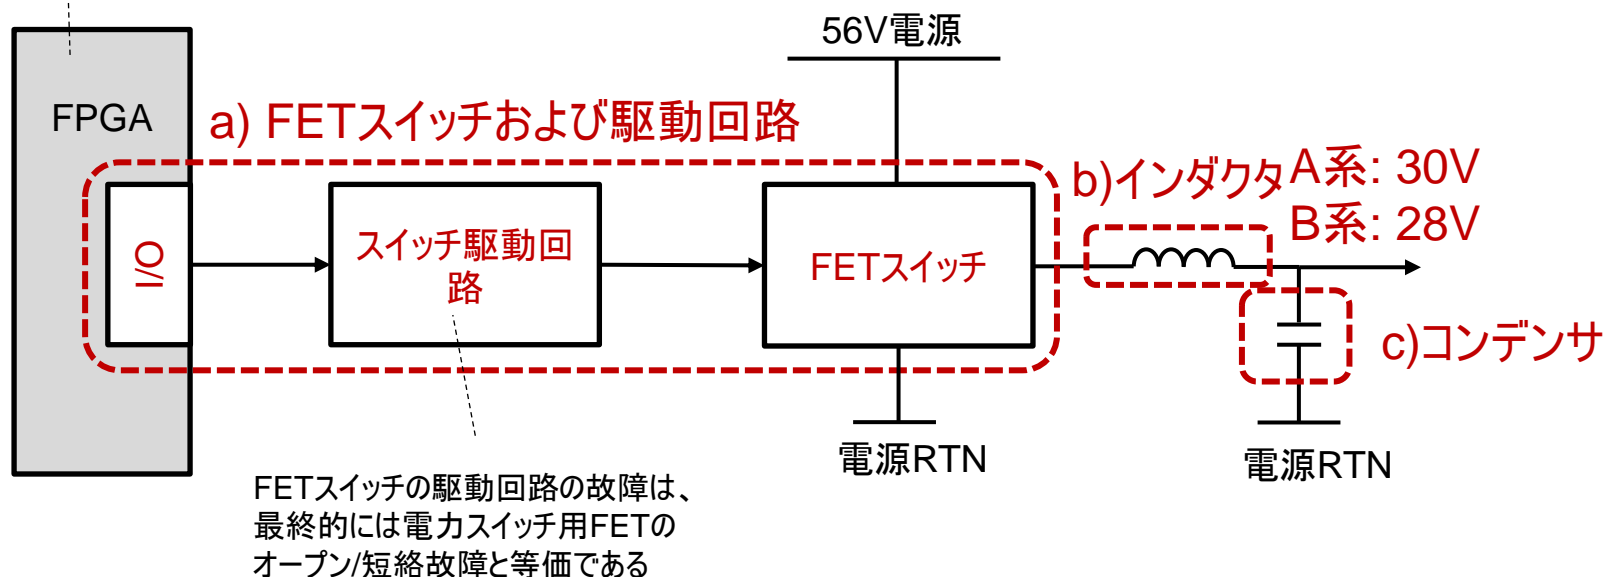
- PSC2内部のエンジン駆動電源に関与する**全ての電気素子・部品**に対し想定される**故障モード**を**列挙**し、以下の観点で原因になりえるかを整理した。
  - 最終的にPSC2からの電源出力が**過電圧**となるか
  - フライトテレメではその**故障が検出できない**場合があるか※
- 結果として**降圧回路内の以下3点の部品・故障モード**につき、**上記条件に合致する可能性が残っている**状況であり、詳細検討を継続中。
  - a. FETスイッチおよび駆動回路のオープン故障
  - b. インダクタの短絡故障
  - c. コンデンサのオープン故障

- PSC2降圧回路のブロックダイアグラムは下図の通り。前述の通り、本シナリオに合致する故障モードが残る部品は a) FETスイッチおよび駆動回路、b) インダクタ、c) コンデンサ に絞られている。

- 以上A)～C)の検討結果に基づき、PSC2から過電圧を出力しないための対策として6月22日の調査・安全小委員会にて報告した下記の**対策の設定範囲は十分**であったと評価している。
  - ①FPGA制御応答速度が不足するモード  
FPGAの応答速度(制御定数)が不足する場合は、改善する改修を行う。
  - ②回路定数(コンデンサ容量、コイル誘導係数等)の安定性余裕が不足するモード  
回路定数設計上、安定性余裕が不足する箇所が発見された場合は、適宜適切化を行う。
  - ③定電圧ダイオードの過電圧抑制能力を增強
- 上記のうちFPGAの制御定数設定、および回路定数(コンデンサ容量、コイル誘導係数等)の妥当性と安定性について、次ページ以降でまとめる。

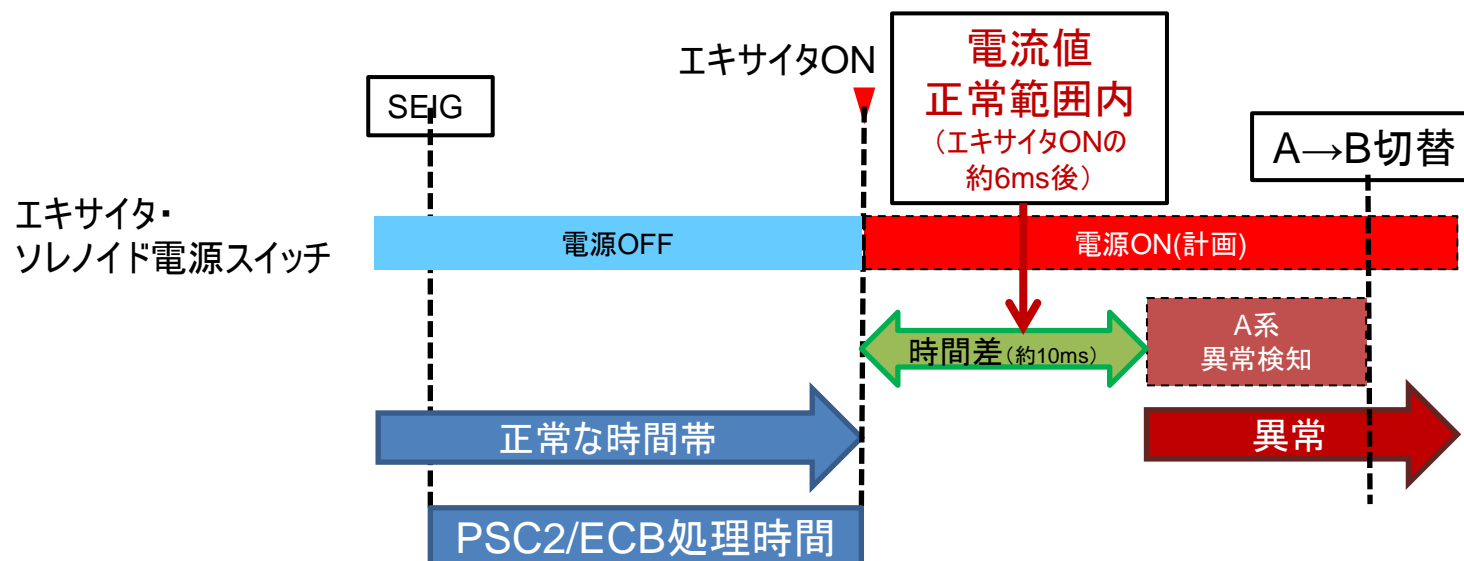
- 6月22日の調査・安全小委員会にて、「下図のエキサイタ・ソレノイド電源スイッチON(以下、「エキサイタON」と言う。)」と、A系からB系への切替の電流データ(PSC2よりも上流にあるV-CON2の電流データ)が計測されたタイミングから評価した「A系が過電流検知を開始したタイミング」には、約10msの時間差があることを報告した。
- V-CON2の電流データの更なる分析を進め、**エキサイタONの約6ms後の電流値は正常範囲内**であり、このタイミングまでは**電流の大きな変化は発生していない**ことを確認した。
- 上記2つの分析結果から、「**エキサイタONの約6msから約10msの間に電流値が増加**」した可能性がある。この分析を踏まえ、**否定できる故障モード**があるか、詳細な分析を継続中。

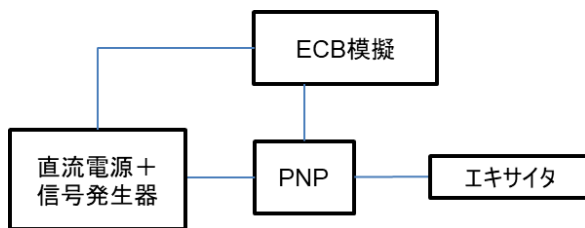
試験コンフィギュレーション

想定される過電圧モード (条件①～③) に加え、より厳しい電圧である④の条件でも異常に至っていないため、現時点で過電圧によりPNP・エキサイタを短絡故障させるモードは確認されていない。

試験条件	試験結果
<b>①リップル振幅 + 周波数変化 (2-4-2① B)C)</b> ・印可時間：20ms ・電圧：30V ± 9Vo-p, 15Vo-p ・周波数：100Hz → 4kHz (スイープ), 10kHz, 20kHz	異常なし
<b>②ステップ状過電圧 (2-4-2① A)</b> ・印可時間：20ms ・電圧：35V ~ 60V (5V毎)	異常なし
<b>③パルス状過電圧 (2-4-2① B)</b> ・印可時間：1ms ・電圧：50V ~ 100V (10V毎)	異常なし
<b>④ステップ状過電圧 (過負荷試験)</b> ・印可時間：20ms ・電圧：65 ~ 100V (5V毎)	異常なし

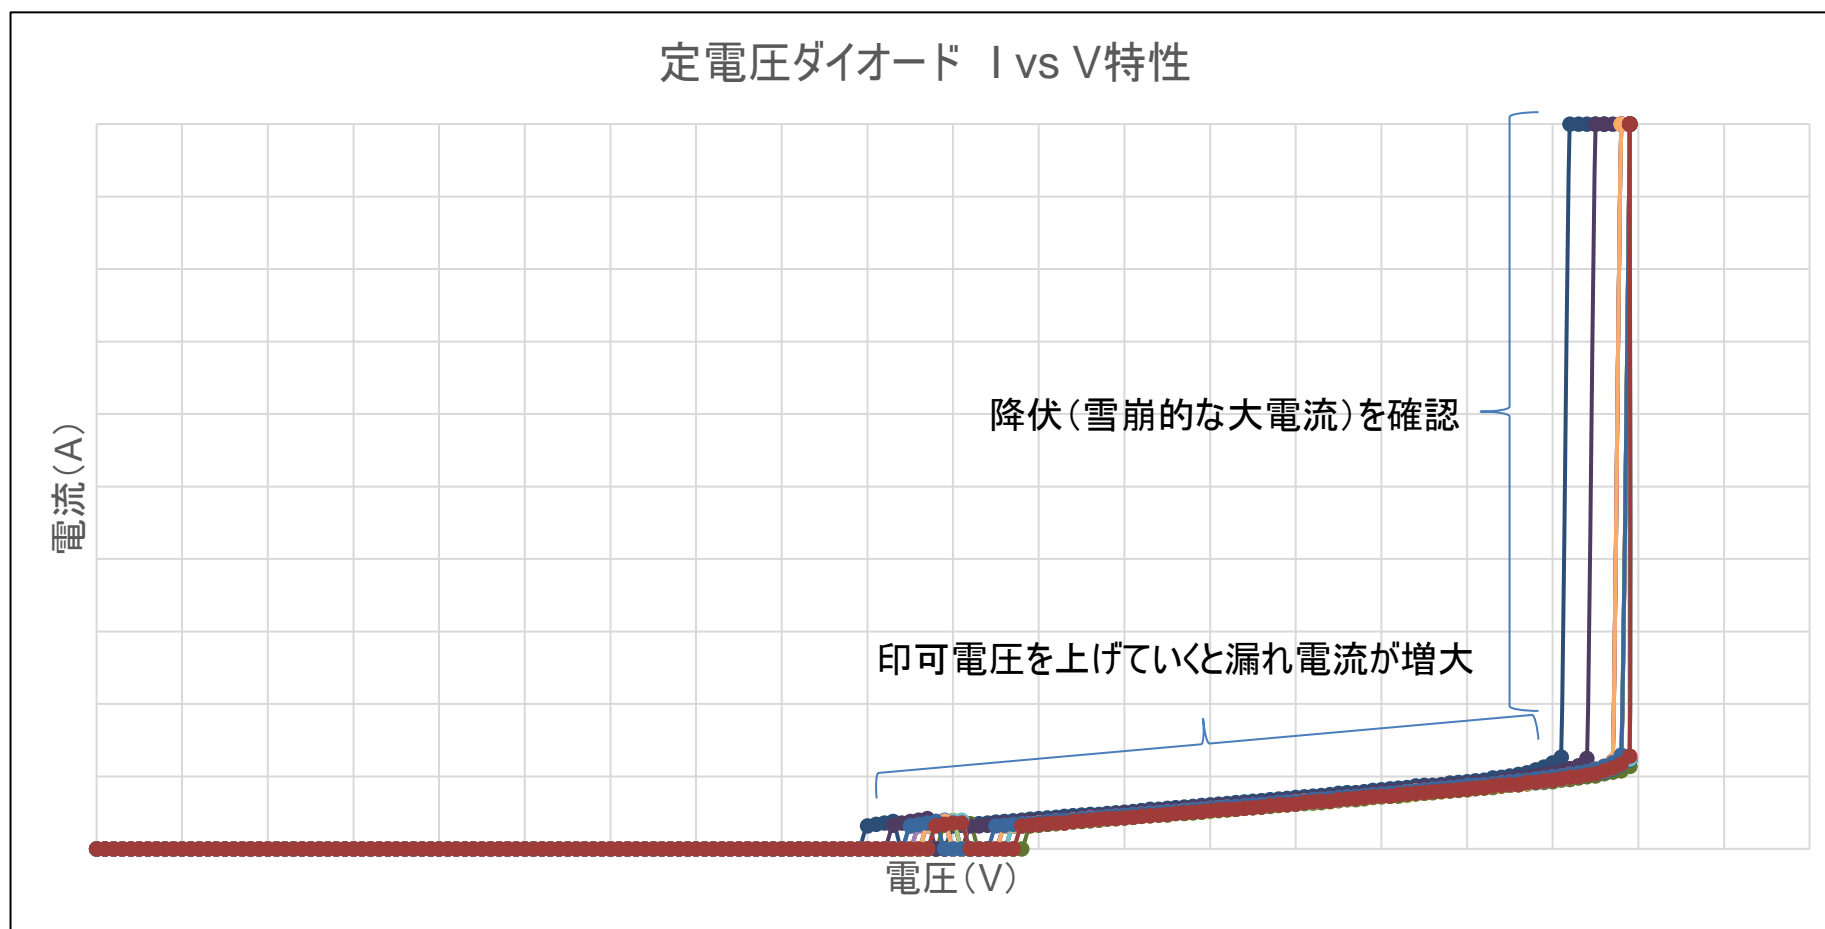
- 20サンプルいずれも**ほぼ一定の電圧で降伏(雪崩的な大電流が発生)**していることを確認
- 降伏後ダイオードのカソード-アノード間 抵抗値は**全ケース短絡状態**であることを確認

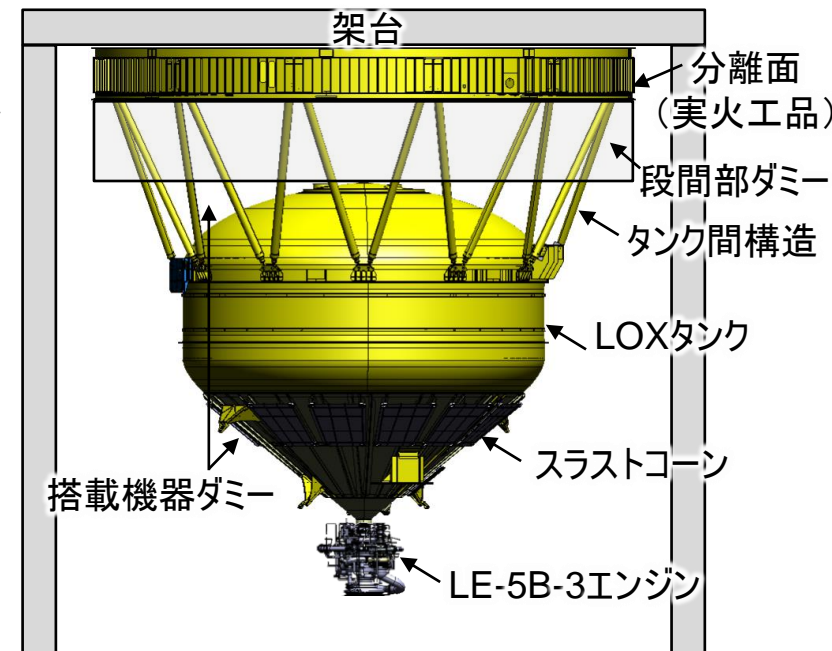
試験コンフィギュレーション

- ① 実火工品作動時の2段機体各部の衝撃レベルを取得し、実機の衝撃環境条件を適切に見直した(見直しの結果、必要な機器については再認定試験を実施する)。

- ② 2回目の試験ではPSC2の実機を搭載。試験後の分解点検で、基板間の接続コネクタにわずかな隙間(許容値1.5mmに対し約1mm)があることを確認した。2段不着火事象との関連性について検討中。

- ③ その他、2段エンジン着火に関連する各機器の衝撃環境は想定範囲内<sup>(\*)</sup>であり、1/2段分離に関連するシステムレベルの故障モードや未知の故障シナリオは抽出されなかった。
