09.大正スポーツセンター・大正屋内プール

| 施設の現況評価(1次評価) | | | | |

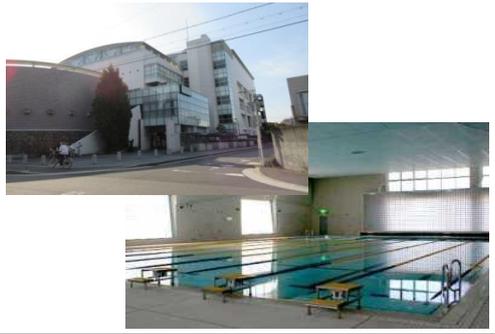
| 施設の現況評価(1次評価) | | | | |
|---|--|---|---|---|
| | | 屋根の劣化状況 | □良 / ■劣 | 劣化度iv 屋根材塗料劣化 |
| | | 外壁の劣化状況 | □良 / ■劣 | 劣化度iv 壁面クラック発生 |
| 特定天井対策の状況 | | □良 / ■劣 | 天井吊材の間隔の広い箇所あり | |

| 基本情報 | | | 現況写真 | |
|---|---|---|---|--|
| | その他 | ※H30年度 スポーツセンター吊天井脱落対策工事実施予定 | | |

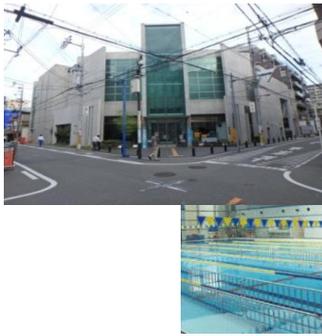
10.中央屋内プール

| 施設の現況評価(1次評価) | | | | |
|---|--|---|---|---|
| | | 漏水の有無 | □無 / ■有 | 天井ガラスコーキング部より漏水 |
| | | 外壁の劣化状況 | ■良 / □劣 | 劣化度 iv ひび割れあり |
| | | 内装の劣化状況 | □良 / ■劣 | トップライト腐食あり |
| | | 設備機器の劣化状況 | □良 / ■劣 | 天井トップライト排煙設備故障 |
| | 消防点検の是正有無 | | □無 / ■有 | 消火栓補給水槽不良他 修繕予定 |
| | | 特定天井対策の状況 | □良 / ■劣 | 岩綿吸音板使用、過去に天井落下事故あり、トップライト鉄部腐食あり |

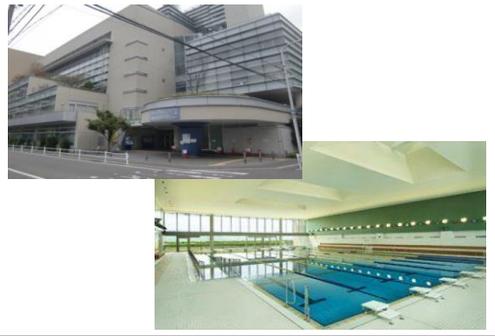
14.浪速屋内プール

| 施設の現況評価(1次評価) | | | | |
|---|--|---|---|---|
| | | 屋根の劣化状況 | □良 / ■劣 | 劣化度 iv 屋上防水シート浮き 天井内通気口から雨水侵入 |

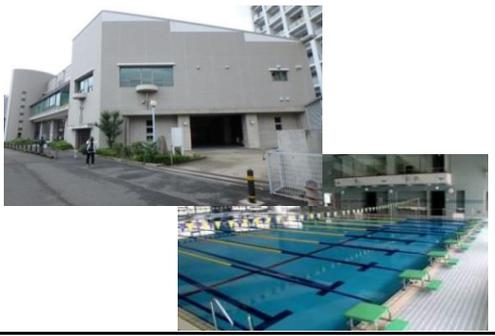
15.西屋内プール

| 施設の現況評価(1次評価) | | | | |
|---|---|--|---|---|
| | 消防点検の是正有無 | | □無 / ■有 | 誘導灯点灯不良他 |
| 特定天井対策の状況 | | □良 / ■劣 | 岩綿吸音板使用 | |

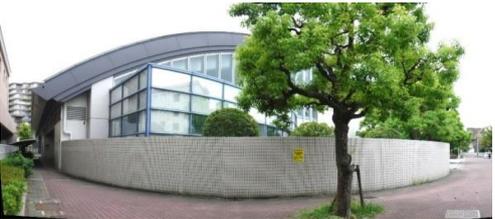
18.東淀川屋内プール

| 施設の現況評価(1次評価) | | | | |
|---|---|--|---|---|
| | | 漏水の有無 | □無 / ■有 | 漏水跡あり |
| | | 屋根の劣化状況 | ■良 / □劣 | 劣化度v トップライトより漏水あり |
| | | 外壁の劣化状況 | ■良 / □劣 | 劣化度iii タイルひび割れ、モルタル剥落あり |

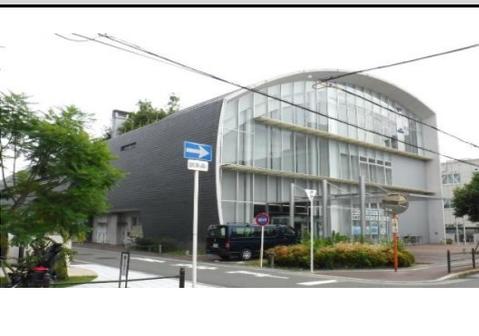
20.都島屋内プール

| 施設の現況評価(1次評価) | | | | | |
|---|--|---|---|---|--|
| | | 屋根の劣化状況 | □良 / ■劣 | 劣化度iii ドレン詰まりあり | |

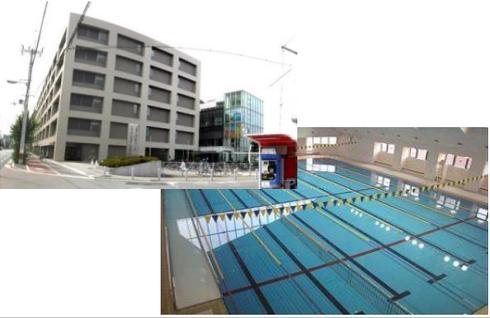
21.淀川屋内プール

| 施設の現況評価(1次評価) | | | | |
|---|--|---|---|---|
| | | 外壁の劣化状況 | □良 / ■劣 | 劣化度 iii 一部クラック有 |
| | | 設備機器の劣化状況 | □良 / ■劣 | ポンプやファン・空調機の経年劣化あり |
