雲南市体育館保全優先度調査 写真シート

調査年月日 平成30年3月7日

体育館名	大東体育文化センター	体育館番号	—	住所 TEL	雲南市大東町大東1349
P-44	3階 アリーナ 壁 クラック 錆汁

2.5.2 木次体育館

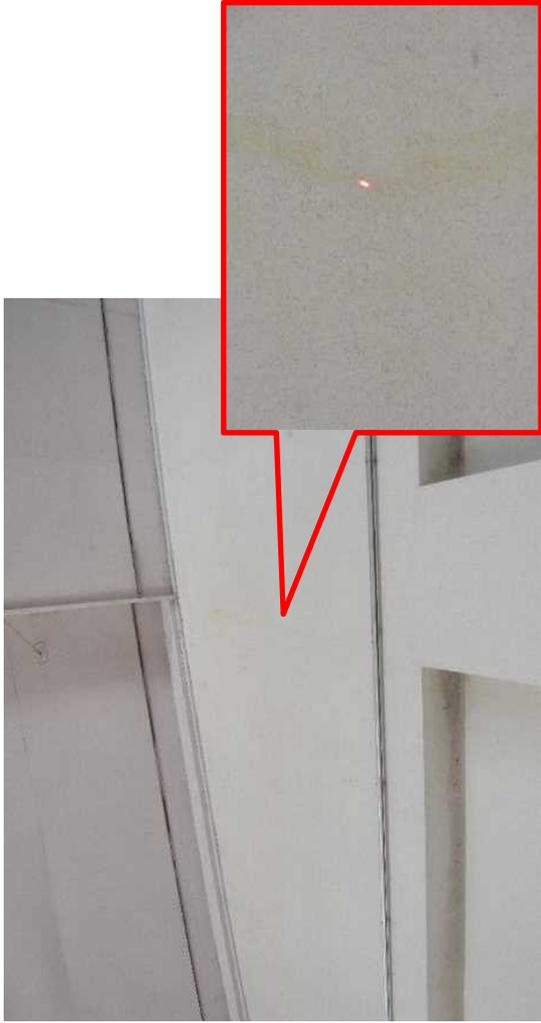
P-46	3階 ギャラリー 窓枠下 クラック

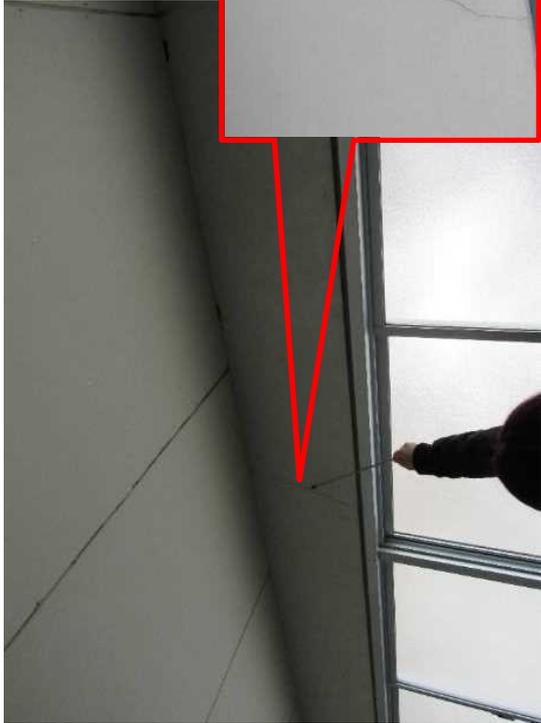
体育館名	大東体育文化センター	体育館番号	-	住所 TEL	雲南市大東町大東1349
P-56	3階 トイレ 壁 クラック 多数

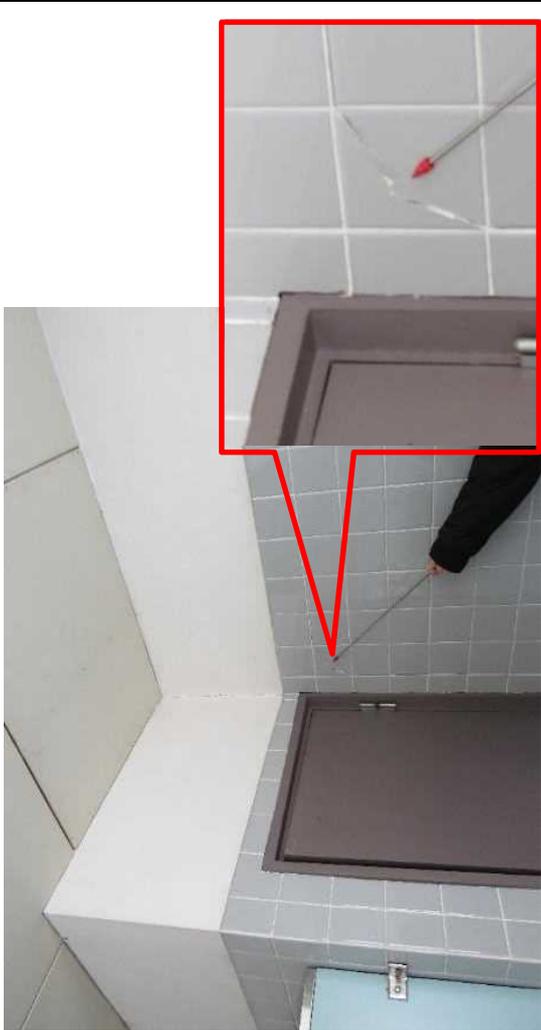
P-57	3階 トイレ 壁 タイル破損

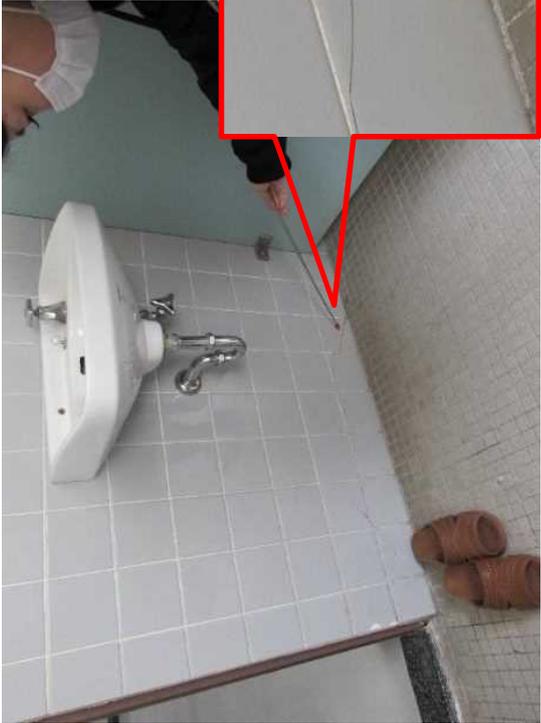
P-58	3階 トイレ 壁 タイル破損

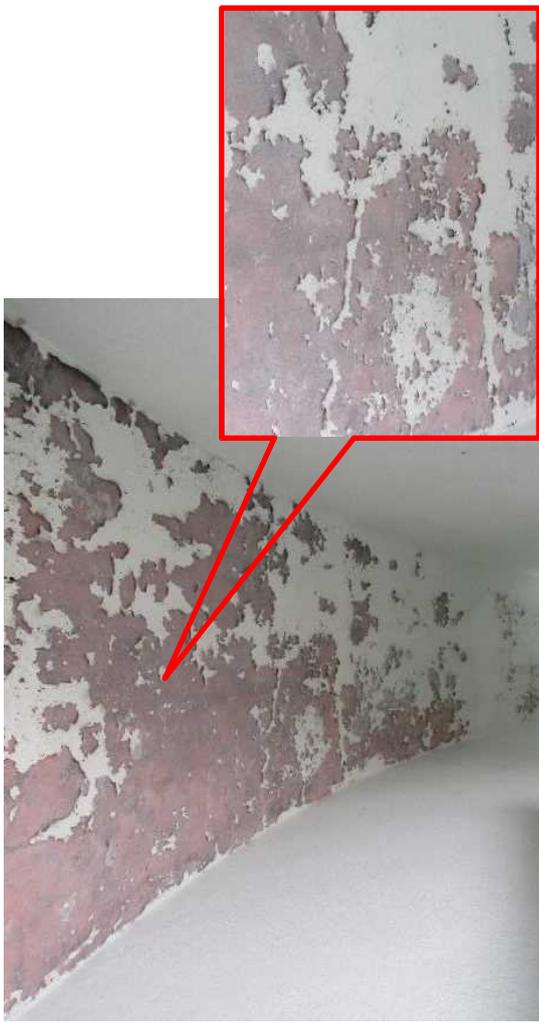
体育館名	大東体育文化センター	体育館番号	—	住所 TEL	雲南市大東町大東1349
P-59	屋上への階段 天井 塗装剥げ

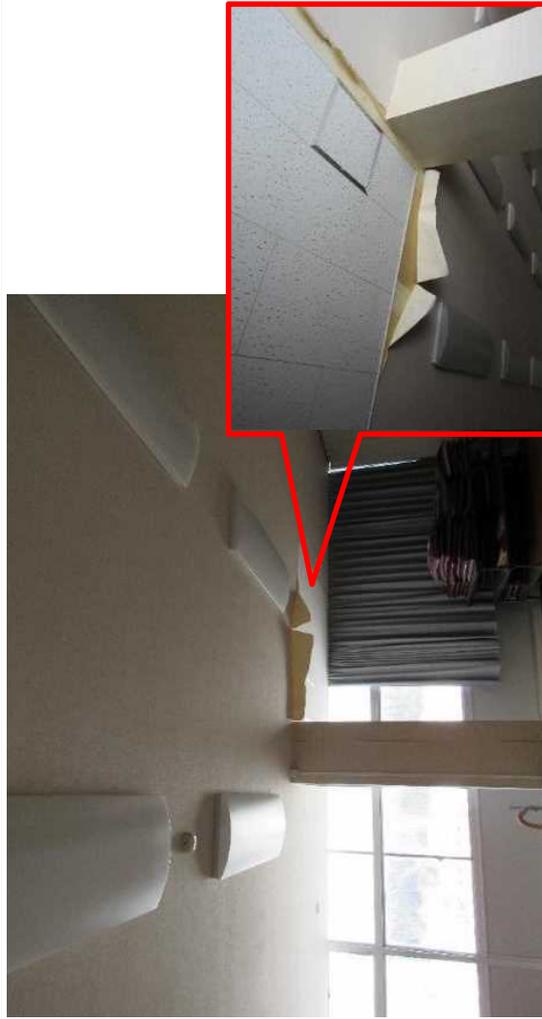
体育館名	大東体育文化センター	体育館番号	—	住所 TEL	雲南市大東町大東1349
P-63	4階 会議室	天井 雨漏り補修跡	壁紙剥がれ	P-64	4階 会議室 壁紙 剥がれ 結露
P-65	4階 廊下トイレ入口上	雨漏り跡		P-66	4階 トイレ 壁 クラック

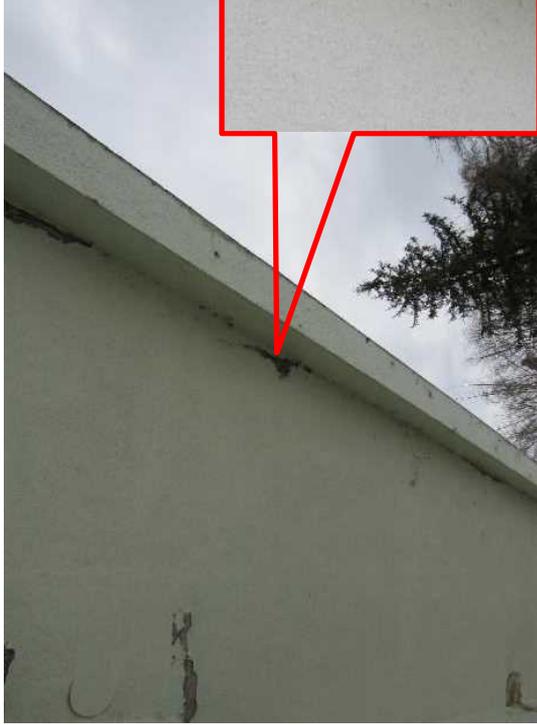
P-79 犬走 コンクリート クラック	P-80 体育館 外壁 クラック

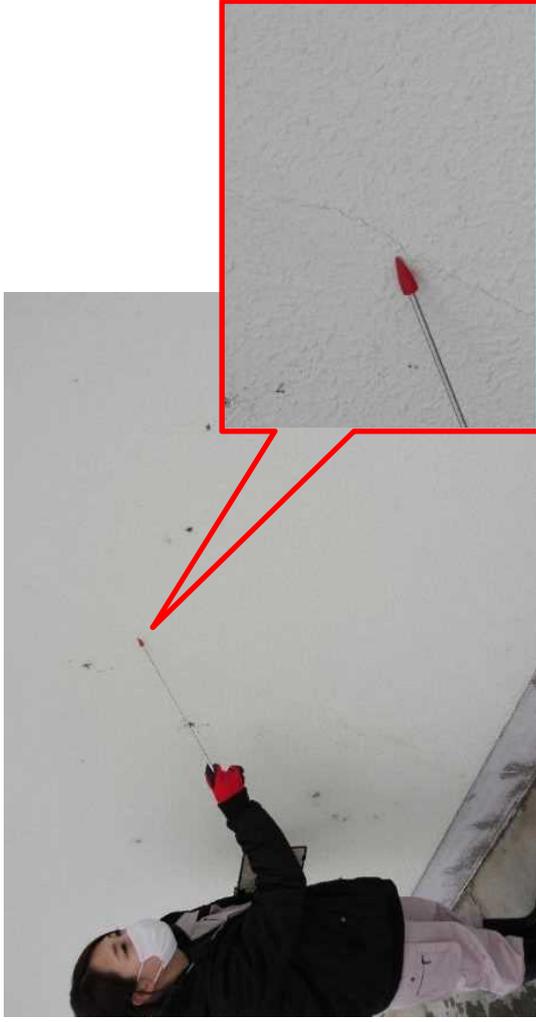
<p>P-84</p>	<p>体育館 外壁 クラック</p>

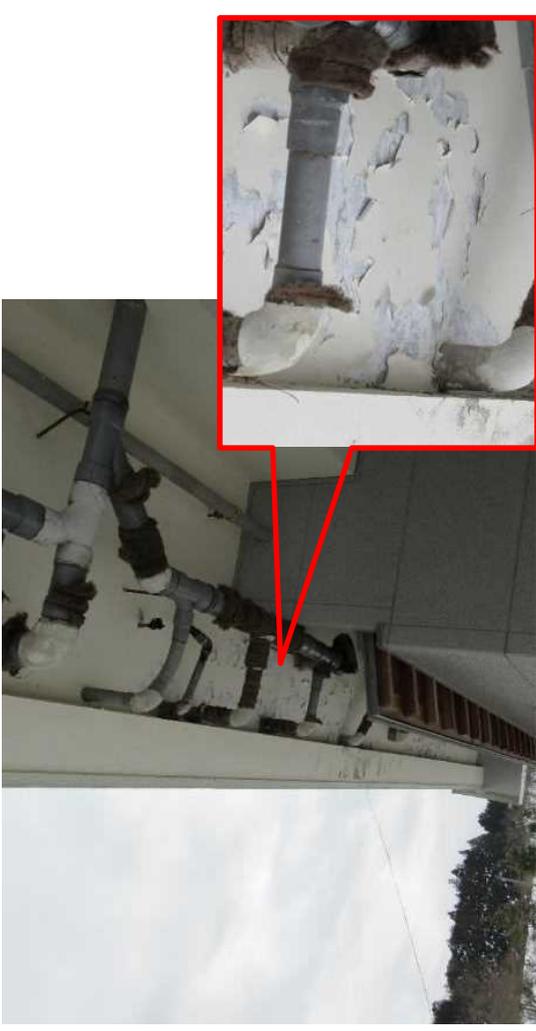
<p>P-85</p>	<p>軒裏 塗装剥げ 排水管保温材欠損</p>

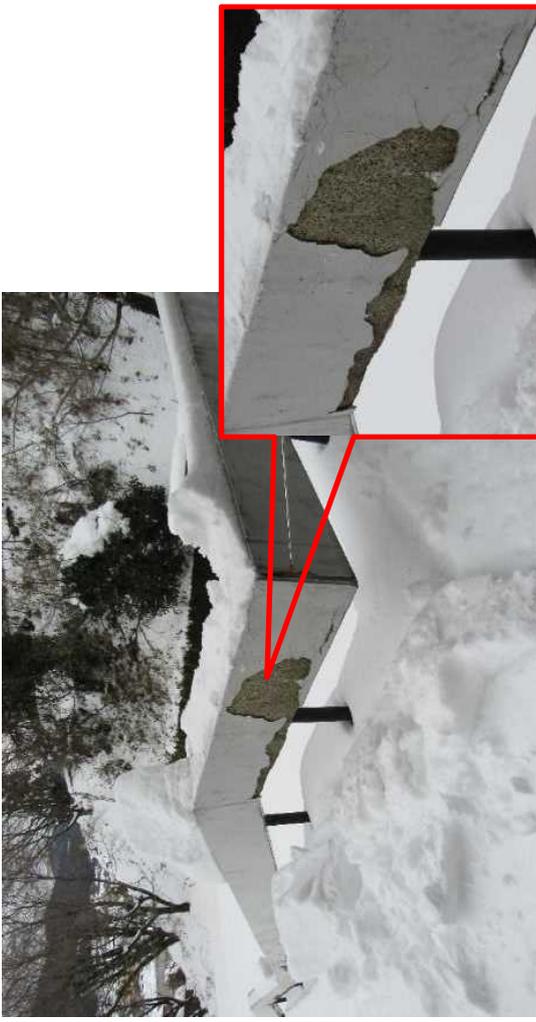
<p>P-86</p>	<p>階段 手摺り 塗装剥げ</p>

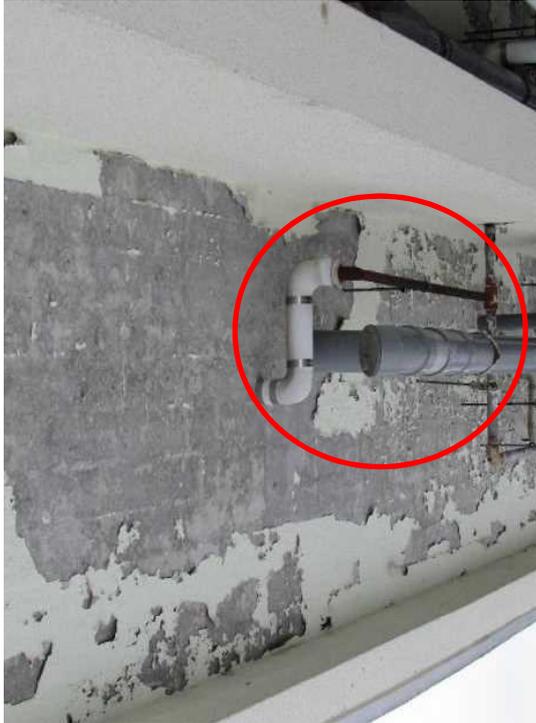
体育館名	大東体育文化センター	体育館番号	—	住所 TEL	雲南市大東町大東1349
P-91	2階 バルコニー床裏 塗装剥げ	水道管 保温材 欠損

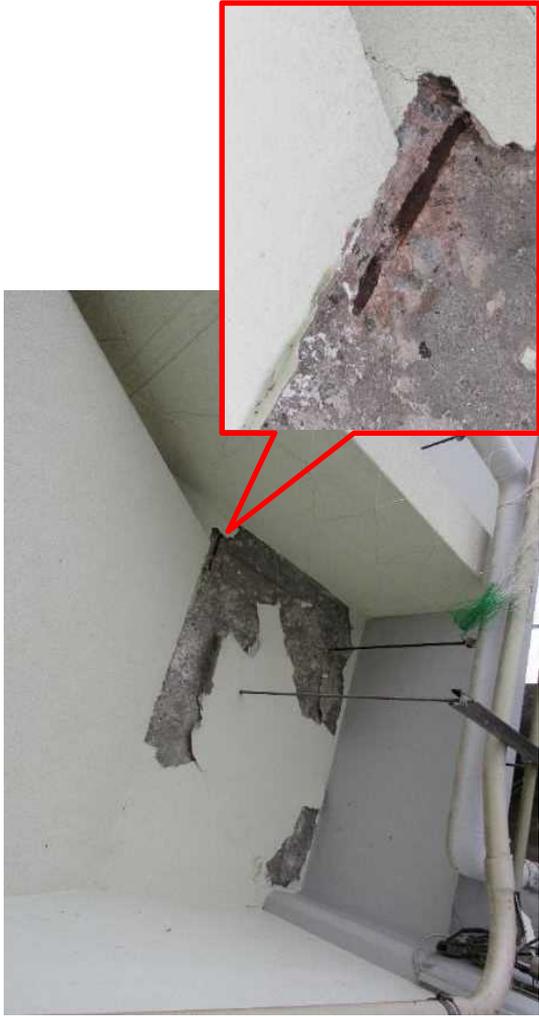
体育館名	大東体育文化センター	体育館番号	—	住所 TEL	雲南市大東町大東1349
P-99	2階 バルコニー床裏 鉄筋露出 錆

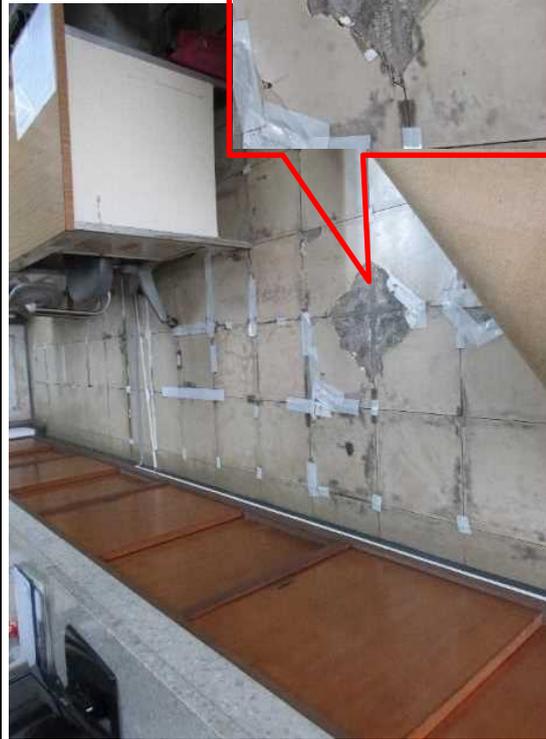
P-5 管理室 床 シートパネル破損多数

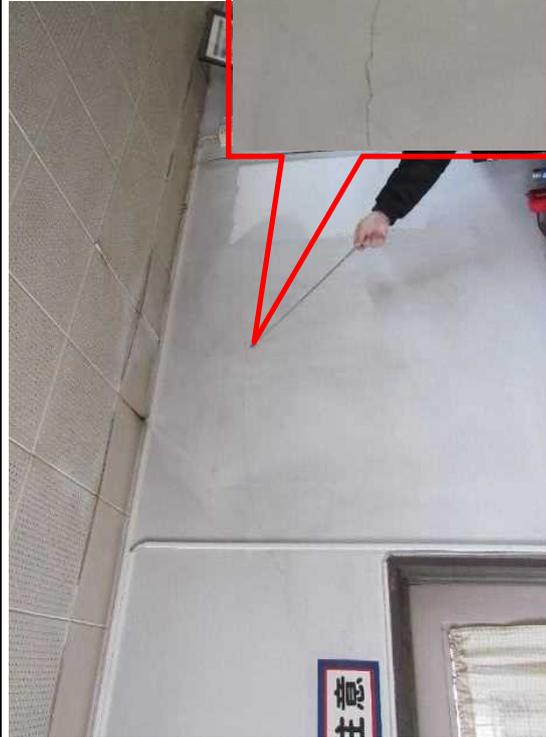
P-6 管理室 入口左壁 横 クラック

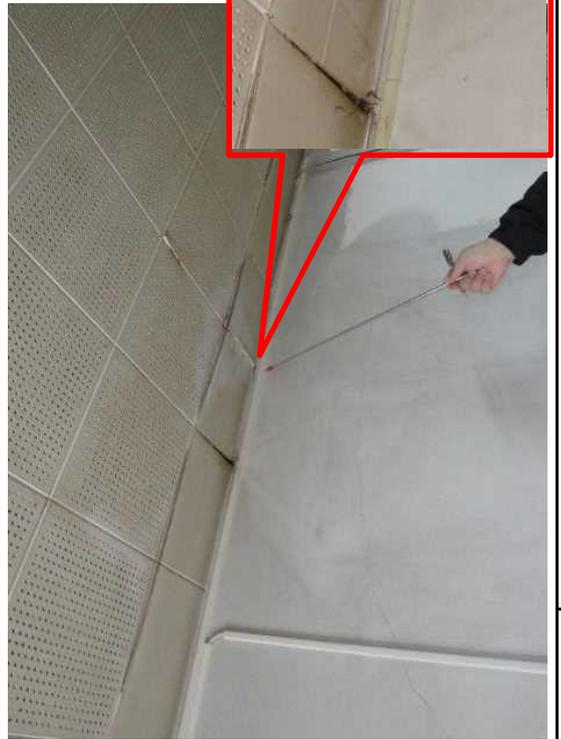
P-7 管理室 入口左 天井 水漏れ跡

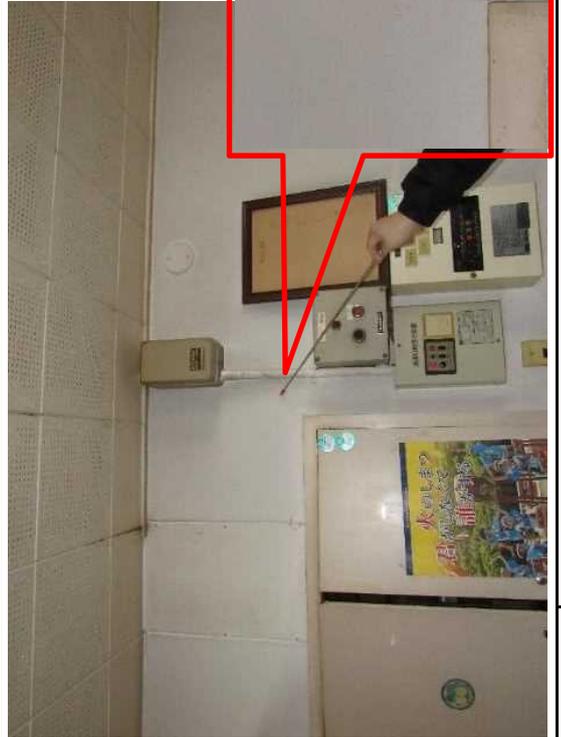
P-8 管理室 トイレヘッド上 壁 クラック

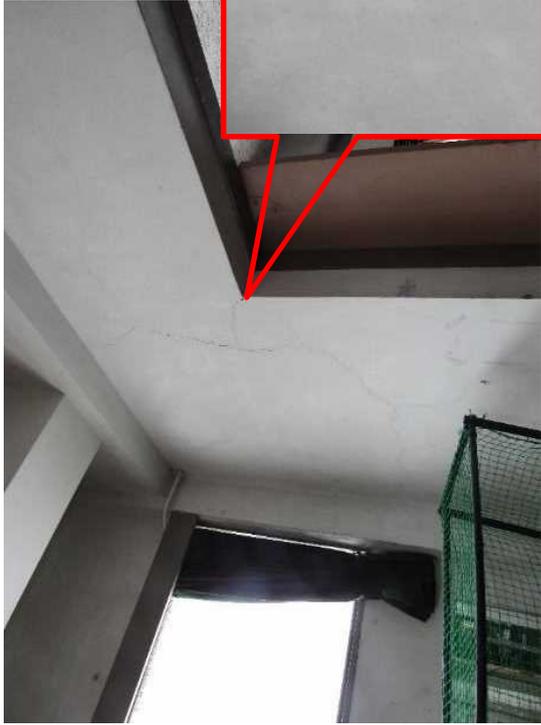
体育館名	木次体育館	体育館番号	-	住所 TEL	雲南市木次町新市409 Tel 0854-42-0375
P-13	1階 器具庫 壁 クラック

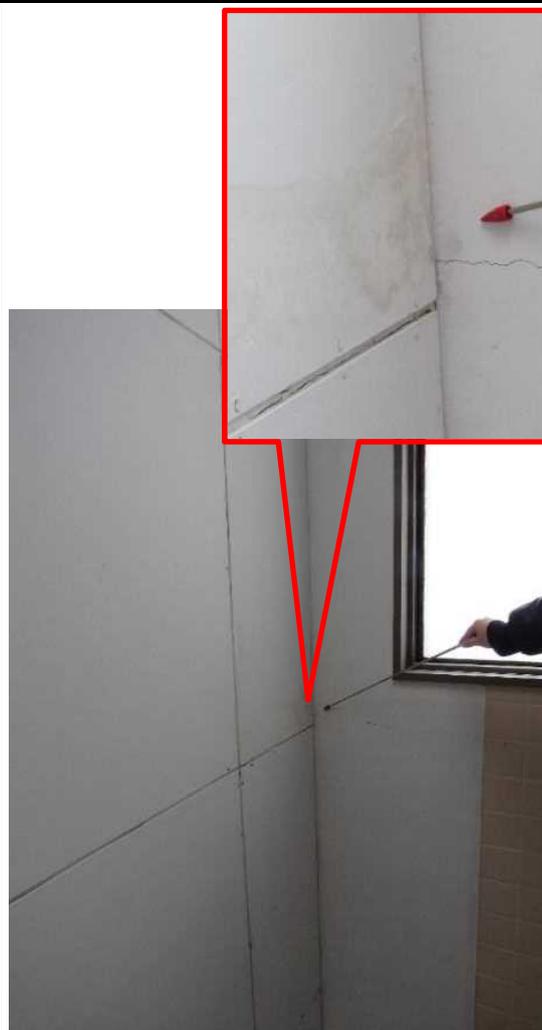
P-33

1階 女子トイレ 窓上 雨漏り跡 クラック

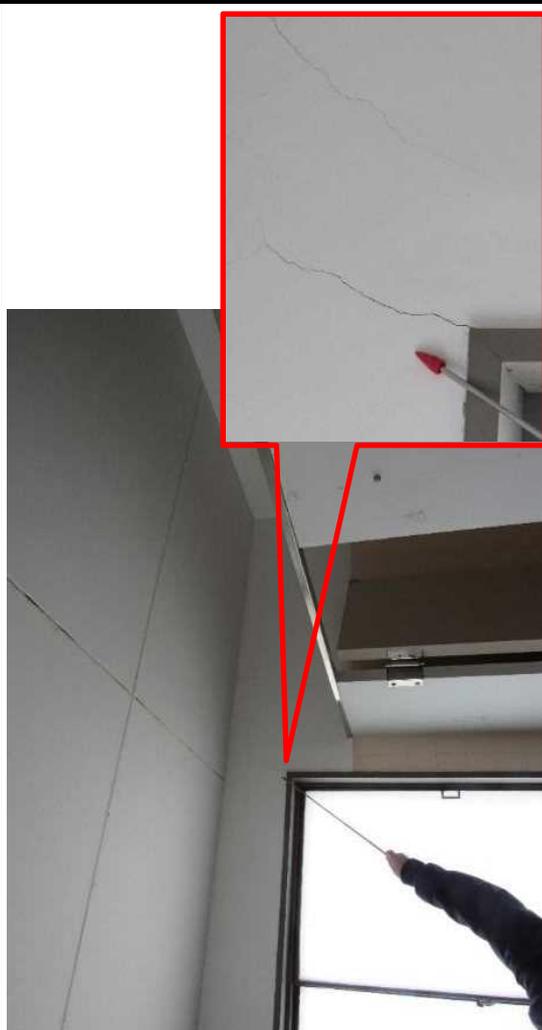
P-34

1階 女子トイレ 窓上 クラック

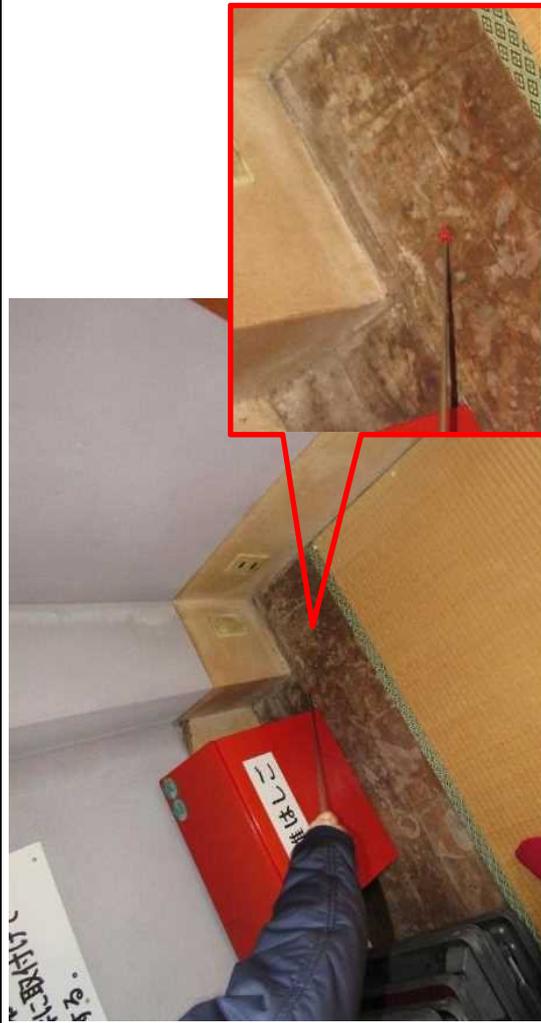
P-43

2階 和室 雨漏り跡

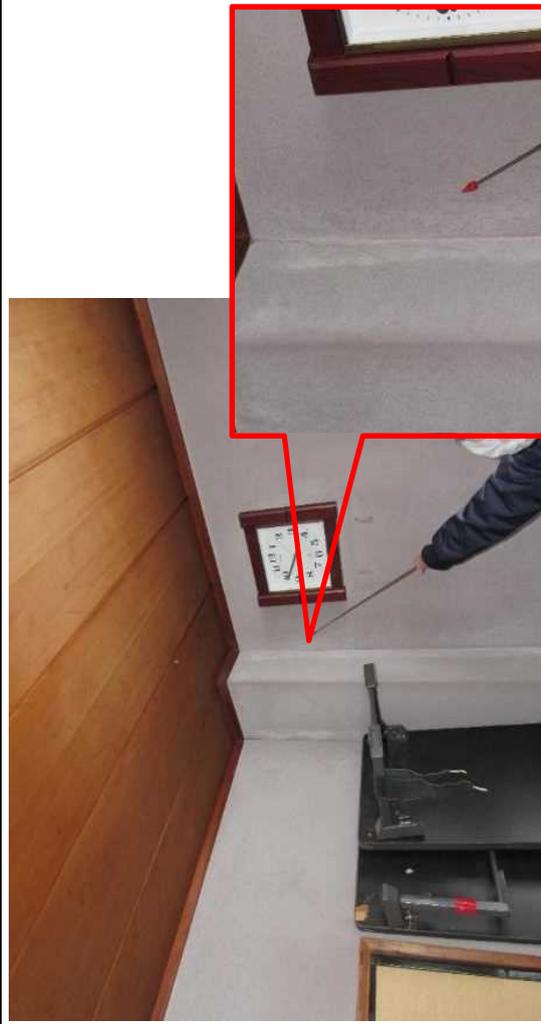
P-44

2階 和室 雨漏り跡 クラック

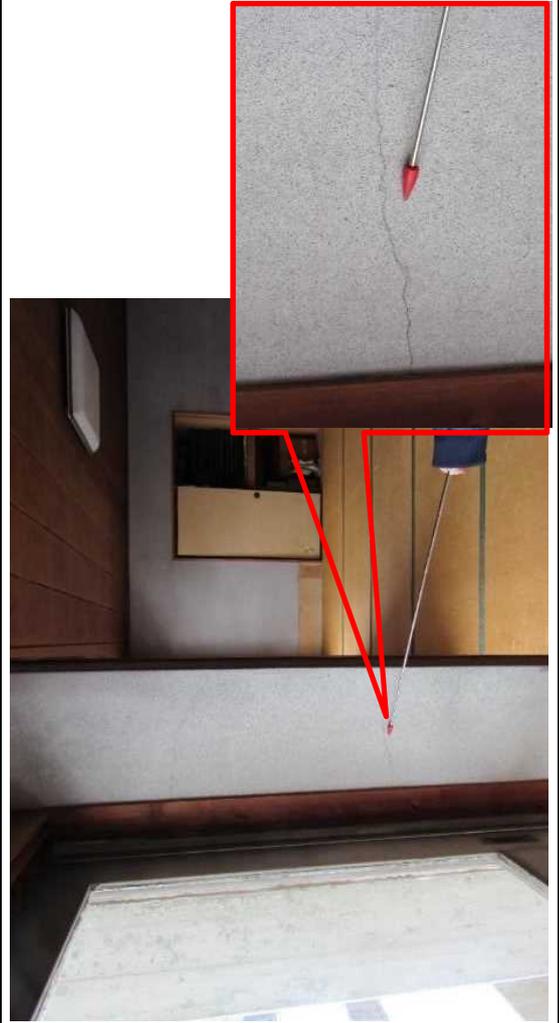
P-45

2階 和室 柱 クラック

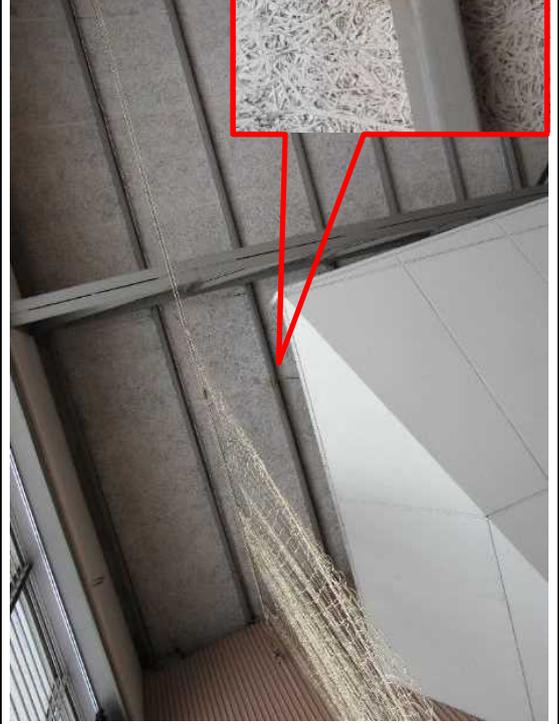
P-54

体育館 天井 雨漏り跡
