8-1 劣化度調査に係る写真帳 (サブアリーナ-建築)

建物名 三重県営サンアリーナ サブアリーナ

建物名 三重県営サンアリーナ 管理会議棟

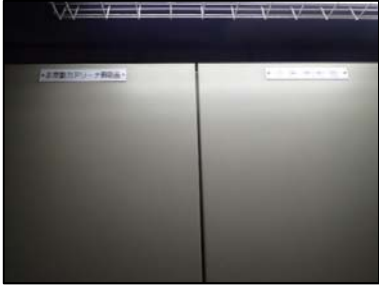
撮影日付 2019年1月22日 写真番号 35006 外部/内部 内部 対象室 受変電設備 電気室4 対象設備 イベント用電灯盤 劣化程度 B 所見 経年による劣化がみられる 点検結果

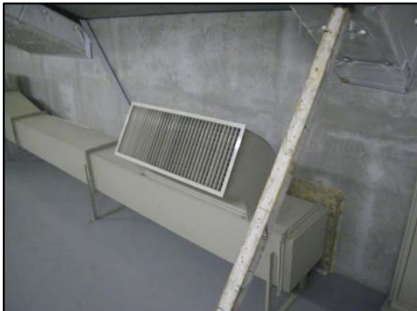
撮影日付 2019年1月18日 写真番号 38053 外部/内部 内部 対象室 2F 電気室4 対象設備 換気設備 劣化程度 B 所見 設置年1993年 25年経過による経年劣化 点検結果	
 	撮影日付 2019年1月18日 写真番号 38054 外部/内部 内部 対象室 2F 電気室4 対象設備 換気設備 劣化程度 B 所見 設置年1993年 25年経過による経年劣化 点検結果	
 	撮影日付 2019年1月18日 写真番号 38055 外部/内部 内部 対象室 2F 電気室4 対象設備 換気設備 劣化程度 B 所見 設置年1993年 25年経過による経年劣化 点検結果

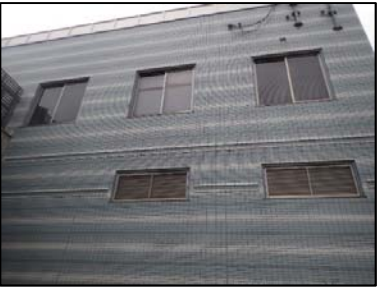
撮影日付 2019年1月18日 写真番号 24011 外部/内部 外部 対象室 外壁 対象設備 磁器45二丁掛タイル貼り 北面 劣化程度 B 所見 タイルに細かな亀裂や欠けがみられるものの改修が行われており問題はないものと思われます。シーリングは更改済です 点検結果

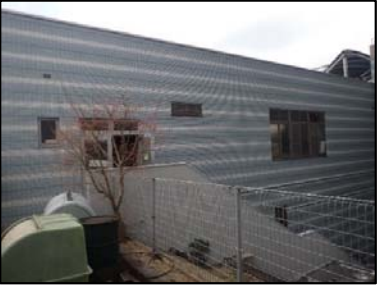
撮影日付 2019年1月18日 写真番号 24012 外部/内部 外部 対象室 外壁 対象設備 磁器45二丁掛タイル貼り 南面 劣化程度 B 所見 タイルに細かな亀裂や欠けがみられるものの改修が行われており問題はないものと思われます。シーリングは更改済です 点検結果

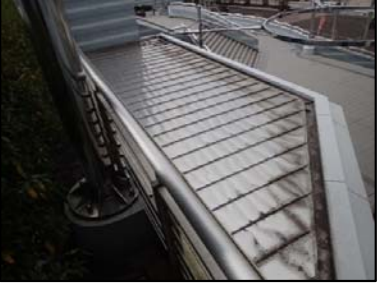
撮影日付 2019年1月18日 写真番号 24013 外部/内部 外部 対象室 風除室 屋根 対象設備 SUS防水 劣化程度 A 所見 下階での漏水は見当たらず 点検結果

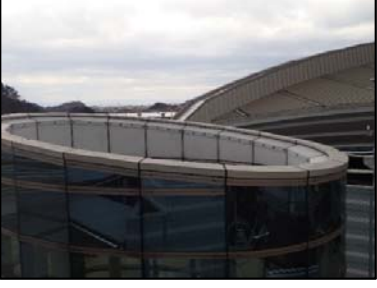
撮影日付 2019年1月18日 写真番号 24014 外部/内部 外部 対象室 吹き抜け塔屋 屋根 対象設備 SUS防水 劣化程度 A 所見 下階での漏水は見当たらず 点検結果

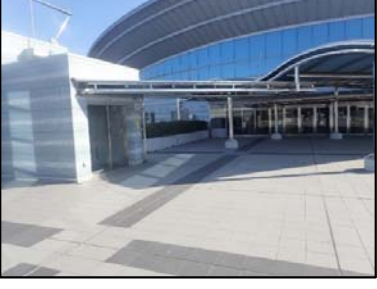
撮影日付 2019年1月18日 写真番号 24015 外部/内部 外部 対象室 2F 対象設備 庇 劣化程度 B 所見 特に異常は見られないが、シーリングが未更改です 点検結果

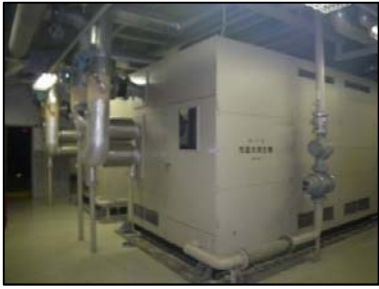
撮影日付	2019年1月18日
	写真番号	28001
	外部/内部	内部
	対象室	1F 機械室 1
	対象設備	冷温水発生機
	劣化程度	B
	所見	設置年1993年 25年経過による経年劣化
点検結果

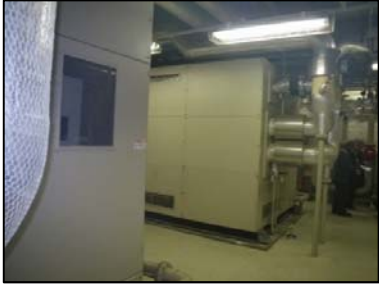
撮影日付	2019年1月18日
	写真番号	28002
	外部/内部	内部
	対象室	1F 機械室 1
	対象設備	冷温水発生機
	劣化程度	B
	所見	設置年1993年 25年経過による経年劣化
点検結果

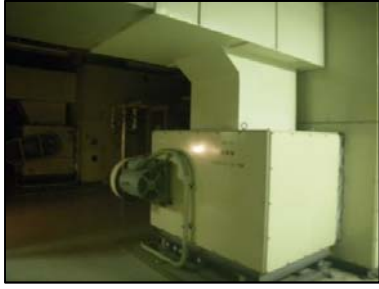
撮影日付	2019年1月18日
	写真番号	28003
	外部/内部	内部
	対象室	1F 空調機械室1
	対象設備	空気調和機
	劣化程度	B
	所見	設置年1993年 25年経過による経年劣化
点検結果

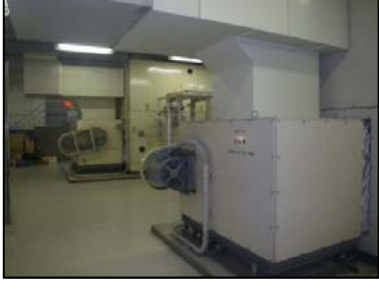
撮影日付	2019年1月18日
	写真番号	28004
	外部/内部	内部
	対象室	1F 空調機械室1
	対象設備	空気調和機
	劣化程度	B
	所見	設置年1993年 25年経過による経年劣化
点検結果

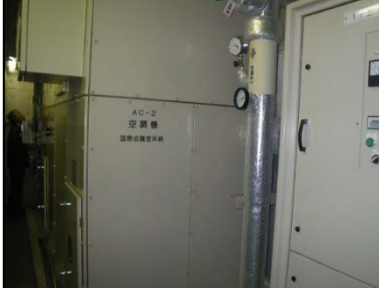
撮影日付	2019年1月18日
	写真番号	28005
	外部/内部	内部
	対象室	1F 空調機械室5
	対象設備	空気調和機
	劣化程度	B
	所見	設置年1993年 25年経過による経年劣化
点検結果

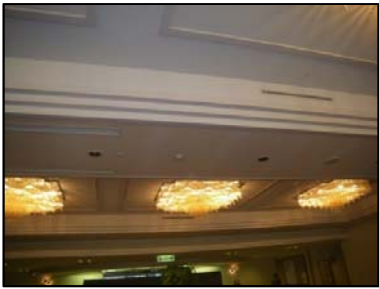
撮影日付	2019年1月18日
	写真番号	28021
	外部/内部	内部
	対象室	1F ラウンジ
	対象設備	制気口
	劣化程度	B
	所見	設置年1993年 25年経過による経年劣化
	点検結果	
 	撮影日付	2019年1月18日
	写真番号	28022
	外部/内部	内部
	対象室	1F 国際会議室
	対象設備	制気口
	劣化程度	B
	所見	設置年1993年 25年経過による経年劣化
	点検結果	
 	撮影日付	2019年1月18日
	写真番号	28023
	外部/内部	内部
	対象室	1F 国際会議室
	対象設備	制気口
	劣化程度	B
	所見	設置年1993年 25年経過による経年劣化
	点検結果

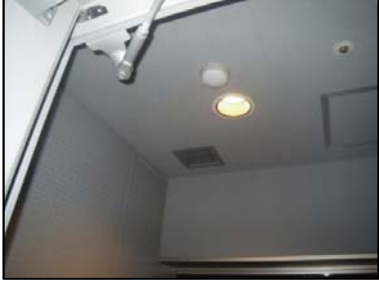
撮影日付	2019年1月18日
	写真番号	28024
	外部/内部	内部
	対象室	2F 同時通訳室
	対象設備	制気口
	劣化程度	B
	所見	設置年1993年 25年経過による経年劣化
	点検結果	
 	撮影日付	2019年1月18日
	写真番号	28025
	外部/内部	内部
	対象室	1F □ビ-3
	対象設備	制気口
	劣化程度	B
	所見	設置年1993年 25年経過による経年劣化
	点検結果
