## 体育館の床から剝離した床板による負傷事故について（経過報告）

平成 28 年 9 月 23 日  
消費者安全調査委員会

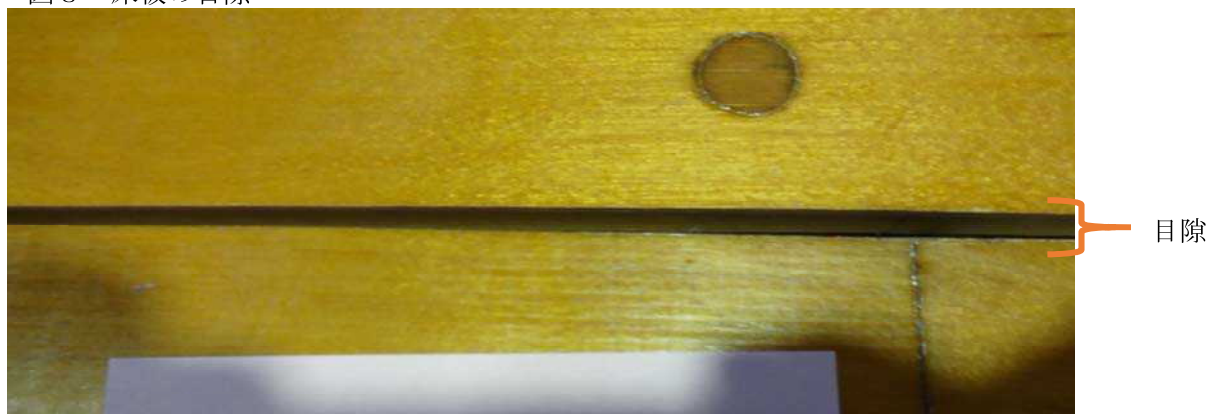
図8 床板の目隙

- (1) 目隙<sup>めすき</sup>（フローリング貼合せ部分（長辺）に生じた隙間）（図8）

3 mm 以上の目隙が確認され、最大で 6 mm 程度の大きな目隙が観察された。

目隙は、一般的にフローリング材の含水率が変化し寸法変化することにより生じる。何らかの形で水が床に入ることによってフローリング材が体積膨張（膨潤）し、板と板が相互に押し合う等して、フローリング材が初期の施工位置からずれた後に、その位置で乾燥収縮し現在の目隙が固定された可能性が高いと考えられる。

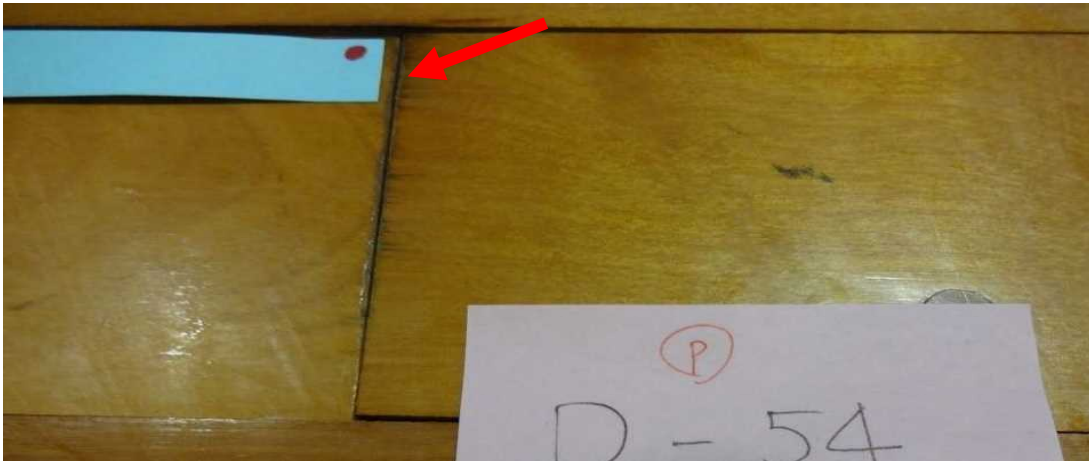
図9 床板の段差

- (2) 段差（図9）

段差（指で触れてはっきりと感じられる箇所）の形態としては、以下の2種類が観察された。

- ・一方のフローリングが隣の板に対してせり上がる／沈むことにより生じたもの
- ・フローリングの板同士が接触して突き上がり、側面に段差が生じたもの

段差についても目隙と同様、膨潤・収縮によって大きな寸法変化を経た結果発生したと考えられる。

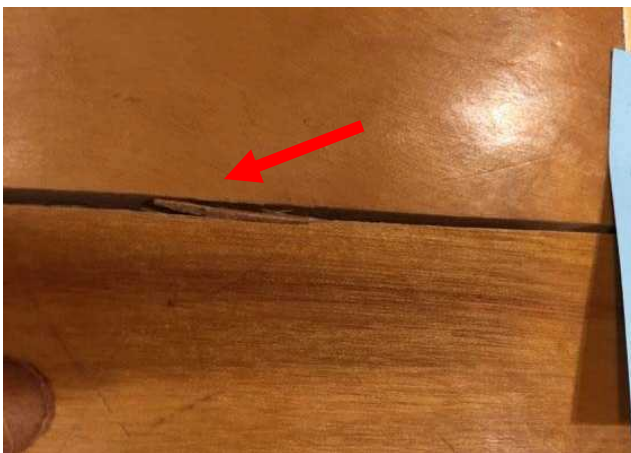
図10 長辺部分に発生した割れ

割れはフローリングの長辺の端部に発生したものと、フローリングの短辺に発生したものの2種類が観察された(図10、図11)。

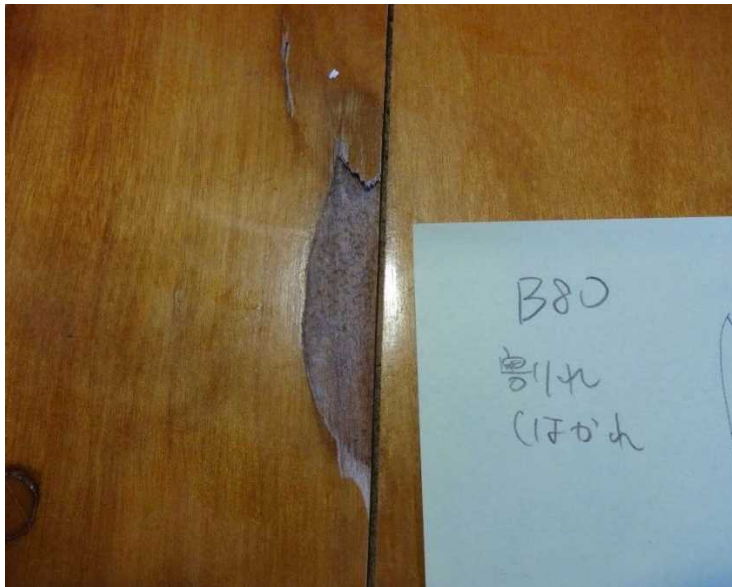
図 12 塗装・床材の剥離

### (4) 塗装・床材の面的剥離(図12)

塗膜やその下の木材も一部含む形で、面的に剥離した箇所も観察された。
