東日本大震災による国立大学法人等施設の被害状況

先般の東日本大震災では、耐震性能が劣る施設の被害はもとより、耐震性能を有する施設においても内装材等（いわゆる非構造部材）にも大きな被害が生じたほか、老朽化により脆弱となった基幹設備（ライフライン）の多くが被害を受けた。

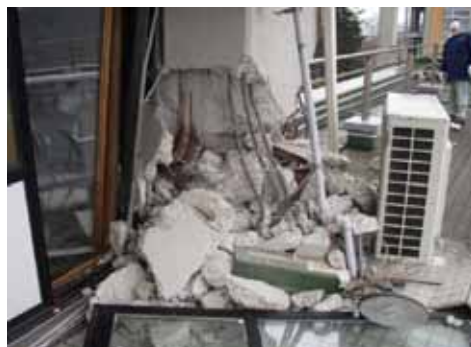
建物崩壊には至っていないが、構造部材が大きく損傷（余震等で崩壊に繋がる危険性）。

東北大学（柱の崩壊）

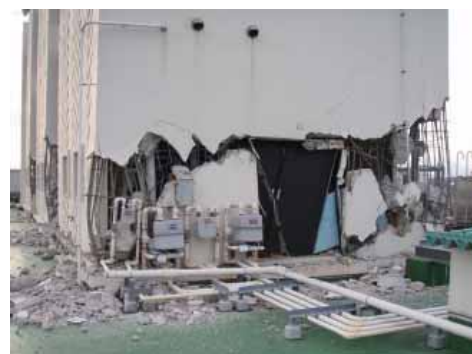
東北大学（塔屋の崩壊）

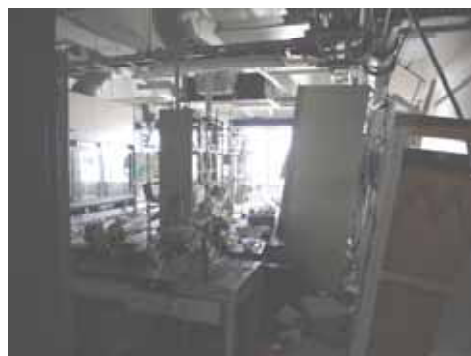
耐震化されていない非構造部材（天井、照明、内壁等）が崩壊。

東北大学（実験機器等の破損）

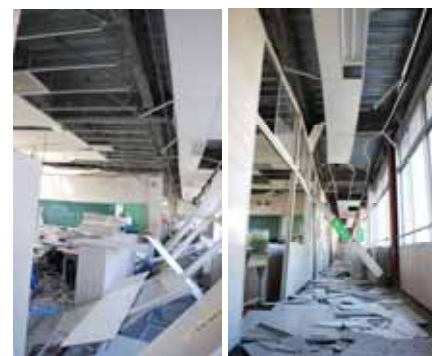
茨城大学（内装材の崩落）

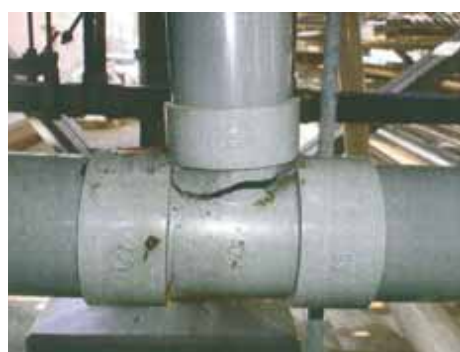
老朽化したライフライン設備（ガス、給排水管、電気設備等）に損傷が生じており、電気、水道、ガスの停止により、教育研究活動が停止。

筑波大学（排水管の破損）

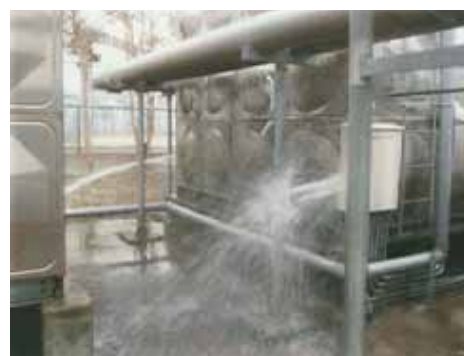
高エネルギー加速器研究機構
（受水槽の破損）

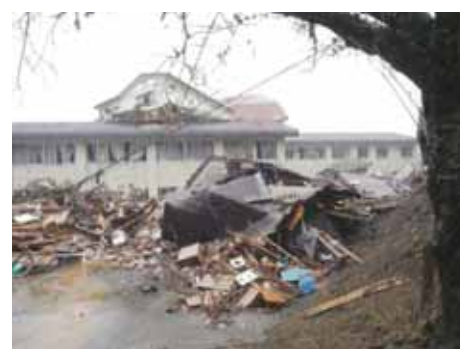
津波による建物等の損壊や屋外施設の流出、浸水に伴う室内損壊などにより、壊滅的な被害を生じている。

東北大学（建物の流出）

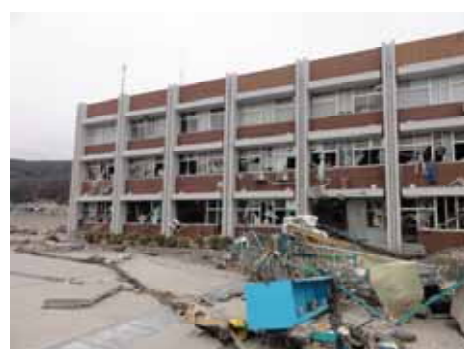
東京大学（津波による建物等の損壊）
